Cliente  
**BANCO BRADESCO FINANCIAMENTOS S**

**DADOS DO VEÍCULO**

| | | | <b>FIAT UNO MILLE<br/>ECONOMY</b> | |

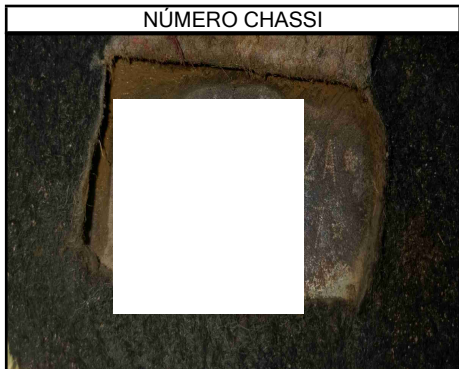
NÚMERO CHASSI

| NÚMERO DO CHASSI | | ESTADO INICIAL DE CORROSÃO |

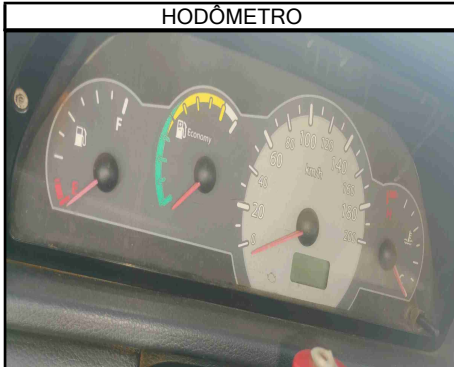
HODÔMETRO

| <b>ALCOOL/GASOLINA</b> | | | <b>INACESSÍVEL</b> | |

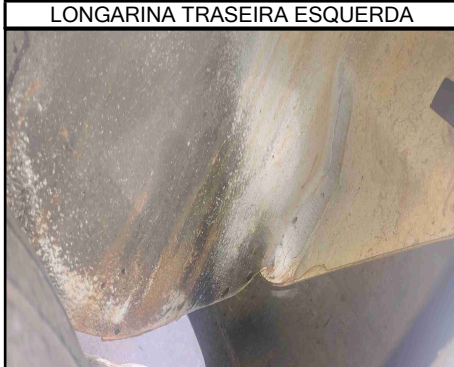
| LONGARINA TRASEIRA ESQUERDA | | DANIFICADO |

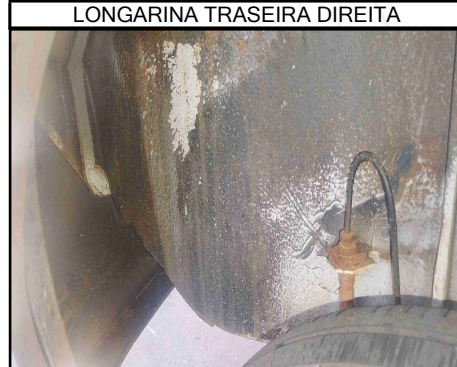
| LONGARINA TRASEIRA DIREITA | | DANIFICADO |

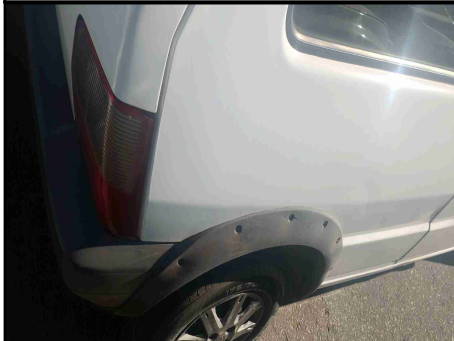
| CAIXA DE RODA TRASEIRA DIREITA | | DANIFICADO(A) |

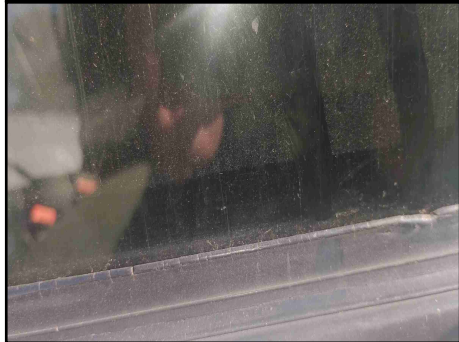
GRAVAÇÃO VIDRO DIANTEIRO DIREITO

| GRAVAÇÃO DO VIDRO DIANTEIRO DIREITO | | SEM GRAVAÇÃO |

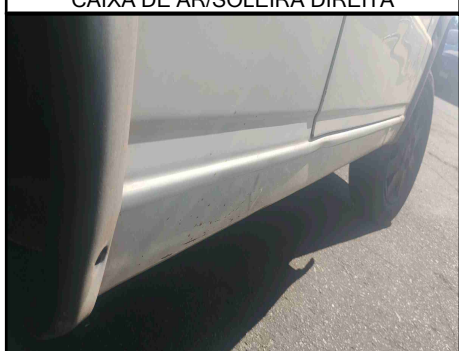
CAIXA DE AR/SOLEIRA DIREITA

| CAIXA DE AR DIREITA | | DANIFICADO(A) |

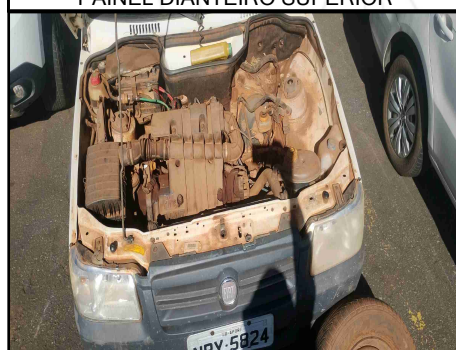
| PAINEL DIANTEIRO SUPERIOR | | DANIFICADO(A) |

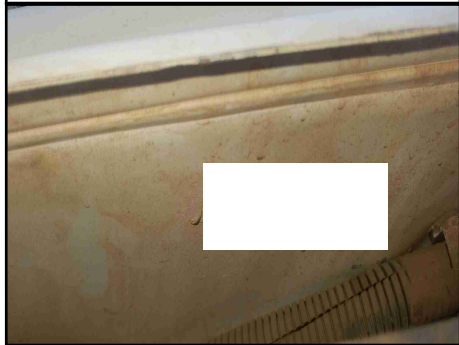
ETIQUETA ETA COMPARTIMENTO  
MOTOR

| ETIQUETA ETA DO MOTOR | | DANIFICADA |

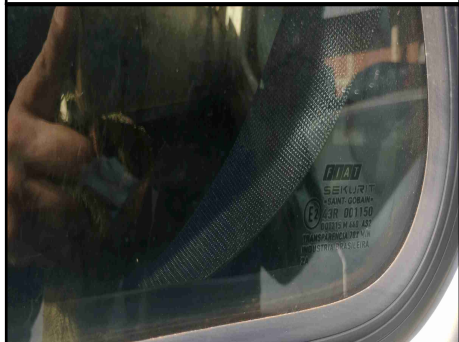
GRAVAÇÃO VIDRO TRASEIRO  
ESQUERDO

| GRAVAÇÃO DO VIDRO TRASEIRO ESQUERDO | | SEM GRAVAÇÃO |
