Cliente  
**BANCO BRADESCO FINANCIAMENTOS S.A.**

**DADOS DO VEÍCULO**

| ANO FABRICAÇÃO | ANO MODELO | MOTOR BIN | <b>FIAT PUNTO ESSENCE 1.6</b> |

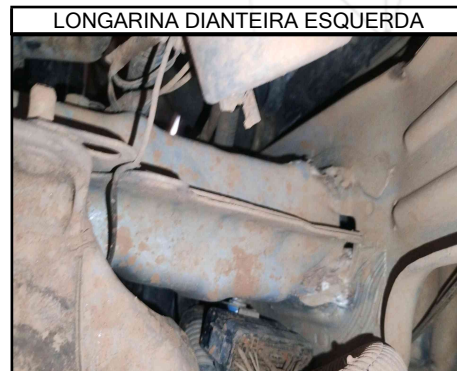
| LONGARINA DIANTEIRA ESQUERDA | | DANIFICADO(A) |

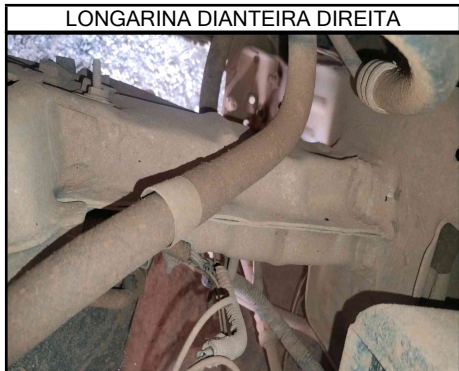
| LONGARINA DIANTEIRA DIREITA | | DANIFICADO(A) |

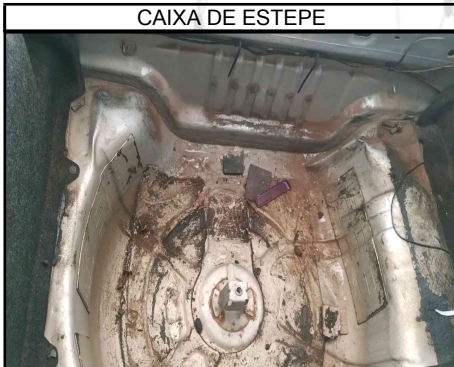
| CAIXA DE ESTEPE | | DANIFICADO |

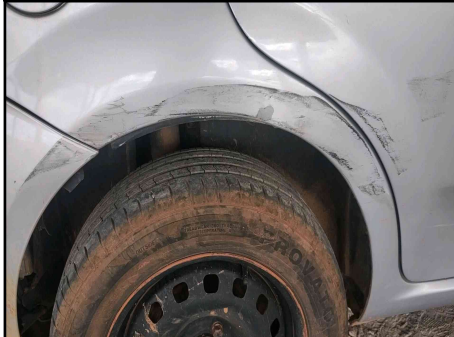
| CAIXA DE RODA TRASEIRA DIREITA | | DANIFICADO(A) |

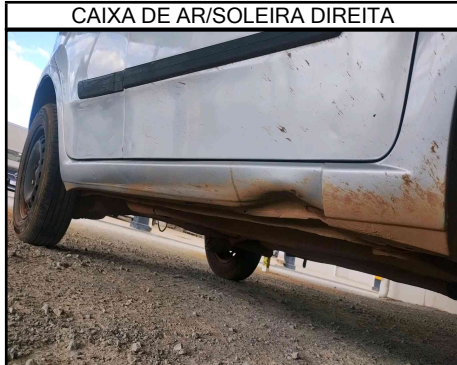
CAIXA DE AR/SOLEIRA DIREITA

| CAIXA DE AR DIREITA | | DANIFICADO(A) |

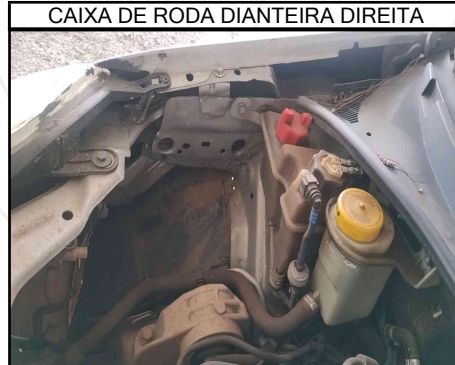
| CAIXA DE RODA DIANTEIRA DIREITA | | DANIFICADO(A) |

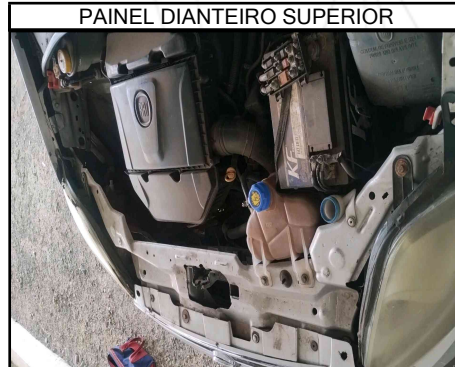
| PAINEL DIANTEIRO SUPERIOR | | REPARADO(A) |

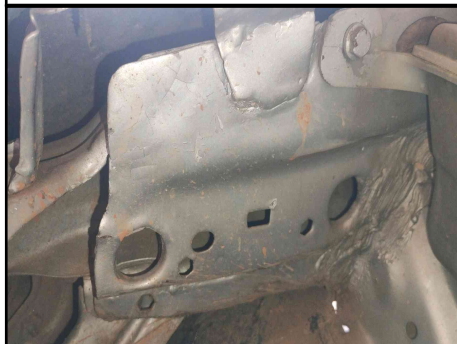
ETIQUETA ETA COMPARTIMENTO  
MOTOR

| ETIQUETA ETA DO MOTOR | | AUSENTE |

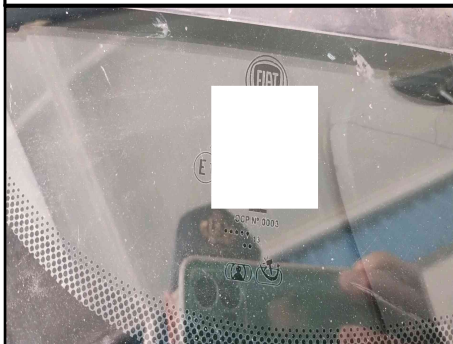
GRAVAÇÃO VIDRO PARABRISA

| GRAVAÇÃO DO VIDRO DO PARA-BRISA | | SEM GRAVAÇÃO |

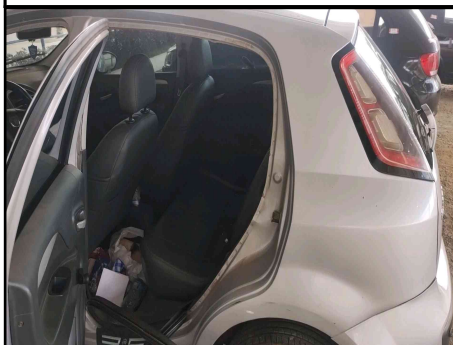
| COLUNA C ESQUERDA | | DANIFICADO(A) |

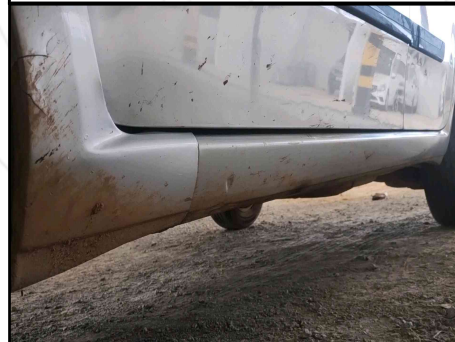
CAIXA DE AR/ SOLEIRA ESQUERDA

| CAIXA DE AR ESQUERDA | | REPARADO(A) |

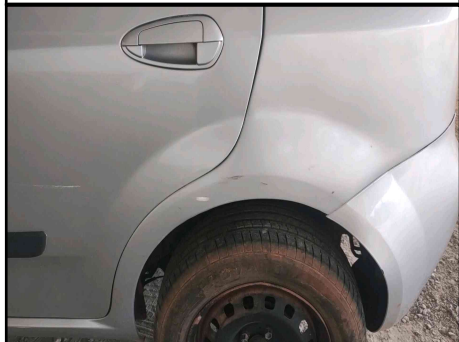
| CAIXA DE RODA TRASEIRA ESQUERDA | | REPARADO(A) |
