Cliente  
**BANCO BRADESCO FINANCIAMENTOS S**

**DADOS DO VEÍCULO**

| | | | <b>FORD FORD RANGER</b> | |

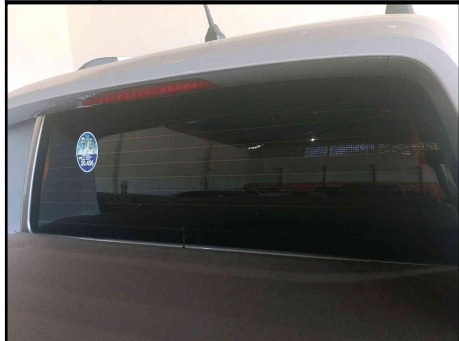
GRAVAÇÃO VIDRO TAMPA PORTA MALAS

**GRAVAÇÃO VIDRO TAMPA PORTA MALAS SEM GRAVAÇÃO**

| GRAVAÇÃO DO VIGIA TRASEIRO | | <b>SEM GRAVAÇÃO</b> |
