Cliente  
**CARBUY AUTOMOTIVE BUSINESS LTDA**

| | | | <b>CHEVROLET/CELTA 1.0L</b> | |
| <b>2013</b> | <b>2013</b> | | | <b>PRETA</b> |

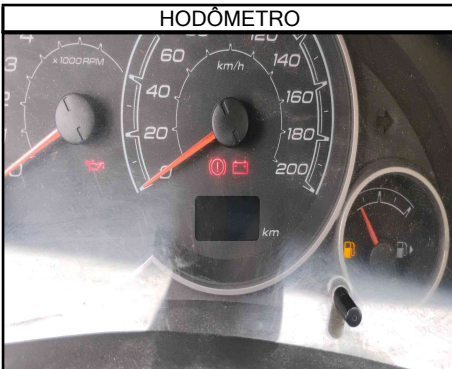
HODÔMETRO DANIFICADO(A), CAIXA DE AR/SOLEIRAS (DIR/ESQ) DANIFICADO(A), CAIXA DE ESTEPE DANIFICADO(A), CAIXA DE RODA DIANTEIRA DIREITA DANIFICADO(A), CAIXA DE RODA DIANTEIRA ESQUERDA REPARADO(A), CAIXAS DE RODA TRASEIRAS (DIR/ESQ) DANIFICADO(A), COLUNAS C (DIR/ESQ) REPARADO(A), GRAVAÇÃO VIDRO PARABRISA SEM GRAVAÇÃO, LONGARINAS DIANTEIRAS (DIR/ESQ) DANIFICADO(A), LONGARINAS TRASEIRAS (DIR/ESQ) DANIFICADO(A), PAINEL DIANTEIRO SUPERIOR DANIFICADO(A), PAINEL TRASEIRO DANIFICADO(A)

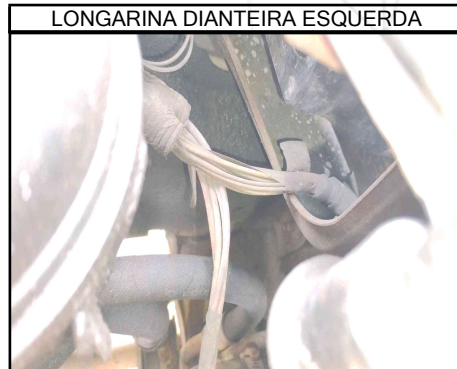
| LONGARINA DIANTEIRA ESQUERDA | | DANIFICADO(A) |

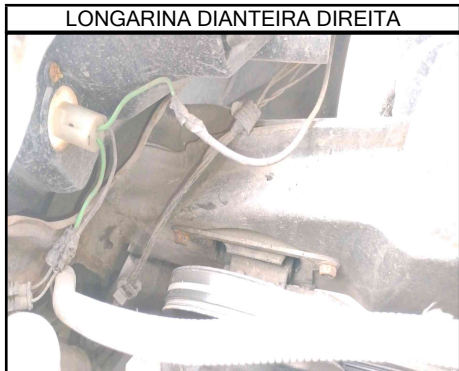
| LONGARINA DIANTEIRA DIREITA | | DANIFICADO(A) |

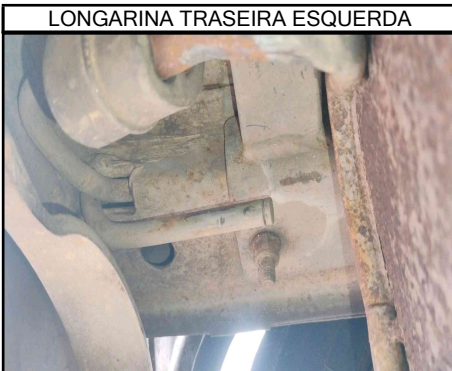
| LONGARINA TRASEIRA ESQUERDA | | DANIFICADO |

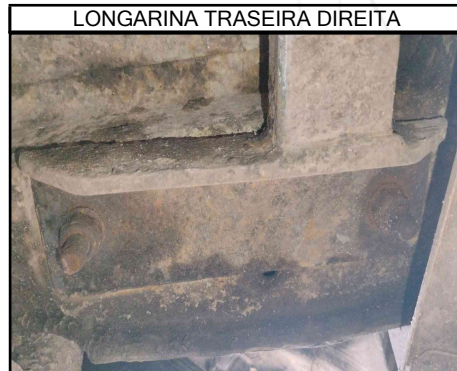
| LONGARINA TRASEIRA DIREITA | | DANIFICADO |

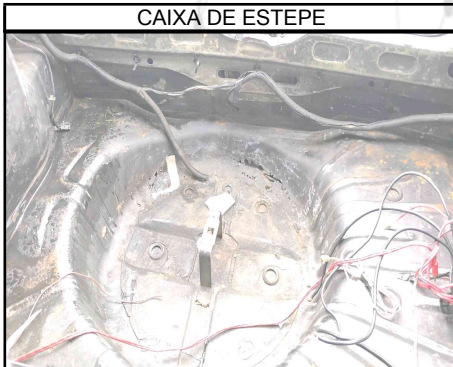
**CAIXA DE ESTEPE**

| CAIXA DE ESTEPE | | DANIFICADO |

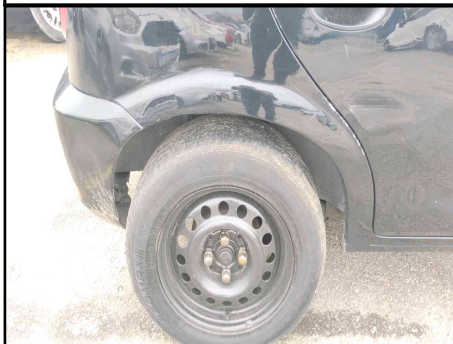
**CAIXA DE RODA TRASEIRA DIREITA**

| CAIXA DE RODA TRASEIRA DIREITA | | DANIFICADO(A) |

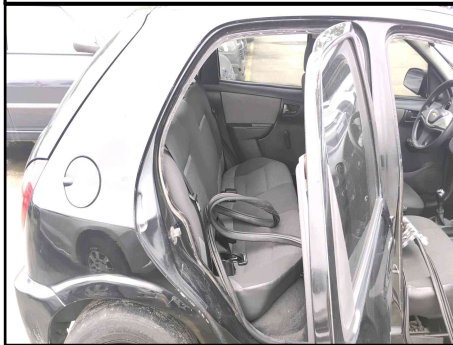
**COLUNA C DIREITA**

| COLUNA C DIREITA | | REPARADO(A) |

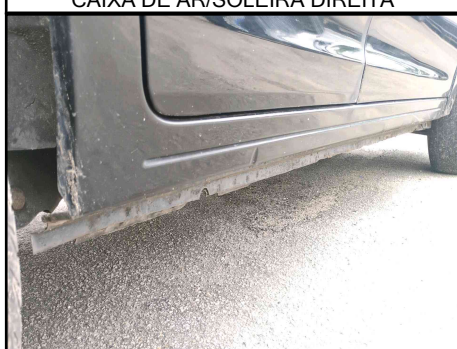
CAIXA DE AR/SOLEIRA DIREITA

| CAIXA DE AR DIREITA | | DANIFICADO(A) |

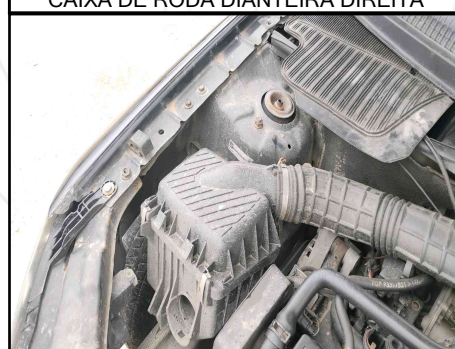
| CAIXA DE RODA DIANTEIRA DIREITA | | DANIFICADO(A) |

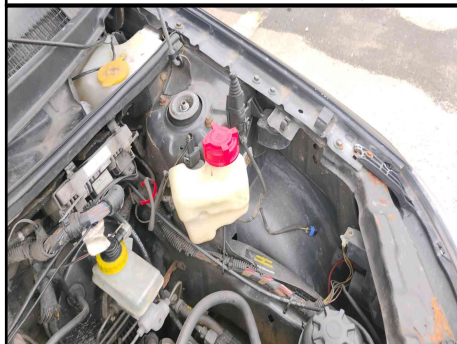
| CAIXA DE RODA DIANTEIRA ESQUERDA | | REPARADO(A) |

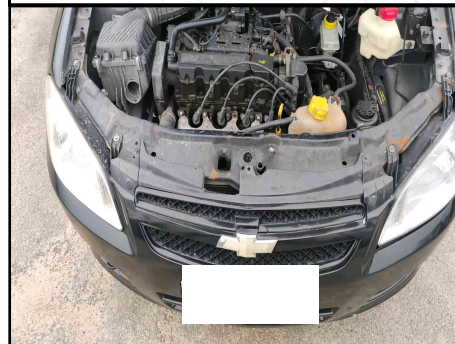
| PAINEL DIANTEIRO SUPERIOR | | DANIFICADO(A) |

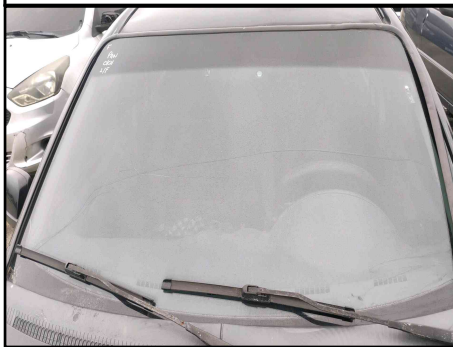
GRAVAÇÃO VIDRO PARABRISA

| GRAVAÇÃO DO VIDRO DO PARA-BRISA | | SEM GRAVAÇÃO |

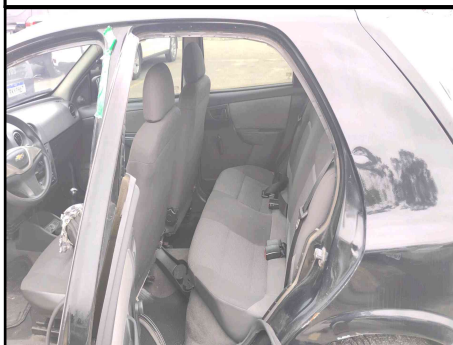
| COLUNA C ESQUERDA | | REPARADO(A) |

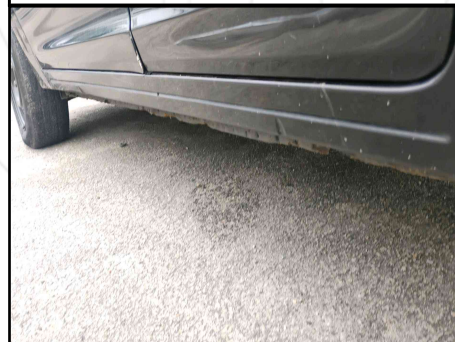
**CAIXA DE AR/ SOLEIRA ESQUERDA**

| CAIXA DE AR ESQUERDA | | DANIFICADO(A) |

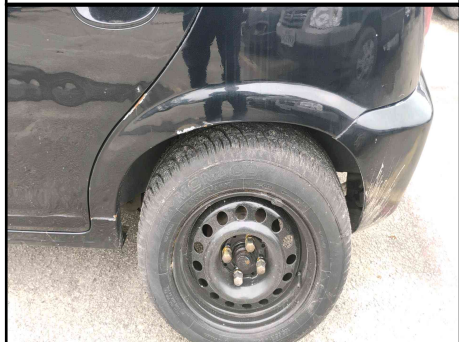
**CAIXA DE RODA TRASEIRA ESQUERDA**

| CAIXA DE RODA TRASEIRA ESQUERDA | | DANIFICADO(A) |
