Cliente  
**CARBUY AUTOMOTIVE BUSINESS LTDA**

#### DADOS DO VEÍCULO

| ANO FABRICAÇÃO | ANO MODELO | MOTOR BIN | HONDA CG 160 FAN | |

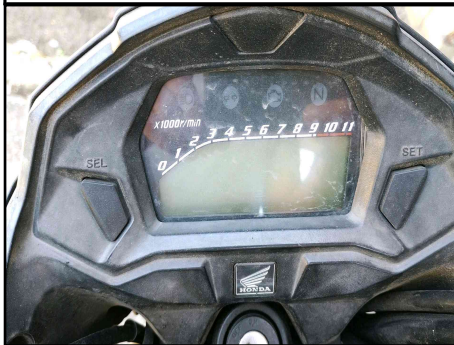
HODÔMETRO

**HODÔMETRO INACESSÍVEL**  
**TANQUE DANIFICADO(A)**

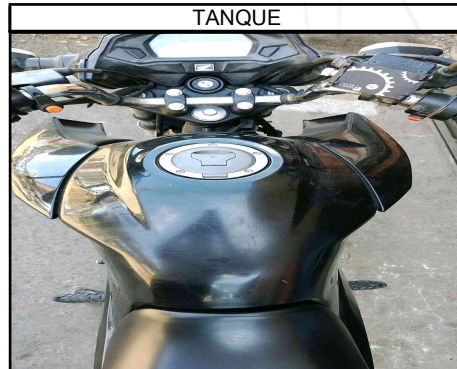
| TANQUE | | DANIFICADO(A) |
