Cliente: CARBUY AUTOMOTIVE BUSINESS LTDA

Placa: SNM7G83 Marca: RENAULT Modelo: KWID (ZEN 1.0 12V SGe) Cód. Molicar: 04004405-1  
Chassi: 93YRBB006RJ554812 Motor: B4DA422Q068400 Cor: Branca Portas: 4 Ano/Modelo: 2023 / 2024  
Chassi BIN: 93YRBB006RJ554812 Motor BIN: B4DA422Q068400 Cor BIN: BRANCA Combustível BIN: ALCOOL/GASOLINA  
Câmbio: MANUAL Combustível: Alcool/Gasolina Renavam: 01353646057 KM: Digital N/V Cód. Fipe: 025266-2

**VII - Conservação****RUIM****VIII - Comentários****VEÍCULO COM COLISÃO COM DANOS ESTRUTURAIS.****PAINEL DIANTEIRO,LONGARINAS DIANTEIRAS,CAIXA DE RODAS,TORRE DO AMORTECEDOR,AVARIADOS.****AIR BAG DEFLAGRADOS.**

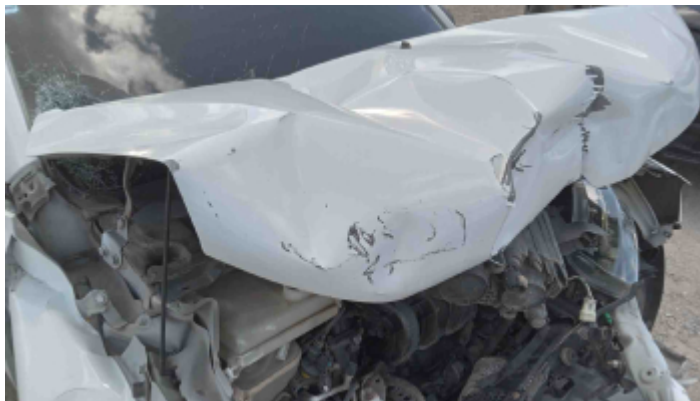
Foto Avaria Capô

| Amassado | Sem Danos | Sem Danos | Sem Danos | Sem Danos | Quebrado |

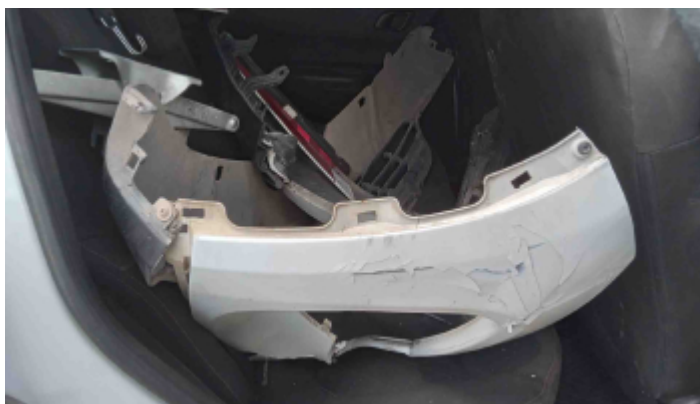
Foto Avaria Pára-Choque Dianteiro

| Limpador de Para-brisa | Coluna Dianteira Direita | Coluna Traseira Direita | Parachoque D | Teto do Veículo | Carenagem Frontal |
|---|---|---|---|---|---|
| Sem Danos | Sem Danos | Sem Danos | Quebrado | Bom | Sem Danos |

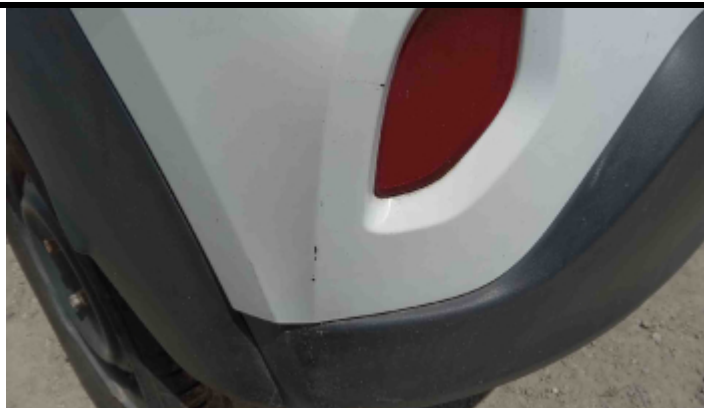
Foto Avaria Pára-Choque Traseiro

| Sem Danos | Sem Danos | Sem Danos | Sem Danos | Amassado | Ralado |

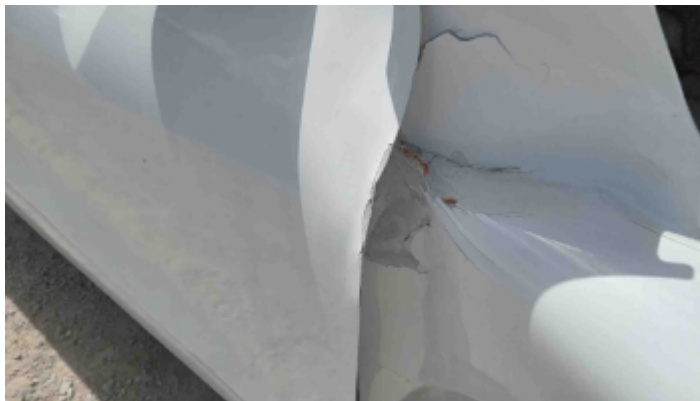
Foto Avaria Porta Direita Dianteira

| Amassado | Sem Danos | Pneu Regular | Pneu Regular | Sem Danos | |

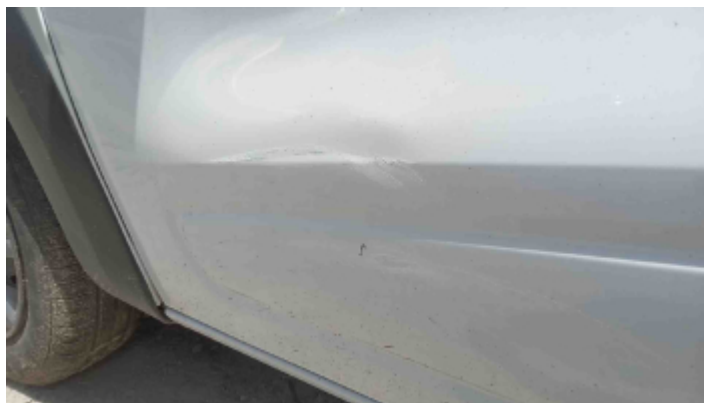
Foto Avaria Porta Esquerda Dianteira

| Sem Danos | Sem Danos | Amassado | Sem Danos | Pneu Regular | |
