Cliente
BANCO BRADESCO FINANCIAMENTOS S

DADOS DO VEÍCULO

PLACA	CHASSI	CHASSI BIN	MARCA/MODELO	
ANO FABRICAÇÃO	ANO MODELO	MOTOR BIN	FIAT UNO ATTRACTIVE 10	COR
2016	2016		MOTOR OBSERVADO	PRATA
COMBUSTÍVEL			KILOMETRAGEM	RENAVAM
ALCO/GASOL			139819
CIDADE VISTORIA	ESTADO VISTORIA	UF VISTORIA	PATIO VISTORIA	
JABOATÃO DOS GUARARAPES	PE	PE

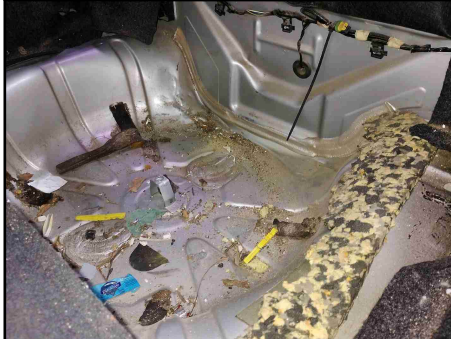
TETO DANIFICADO(A)
CAIXA DE ESTEPE DANIFICADO
LATERAL ESQUERDA DANIFICADO
PAINEL TRASEIRO DANIFICADO
PAINEL DIANTEIRO SUPERIOR DANIFICADO(A)
CAIXA DE RODA TRASEIRA ESQUERDA DANIFICADO(A)

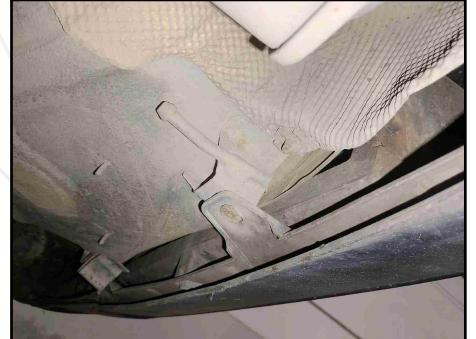
DANIFICADO
PAINEL TRASEIRO
