**CLIENTE**

Cliente  
**BANCO BRADESCO FINANCIAMENTOS S.A.**

**DADOS DO VEÍCULO**

| ANO FABRICAÇÃO | ANO MODELO | MOTOR BIN | CHEVROLET/CLASSIC LS |

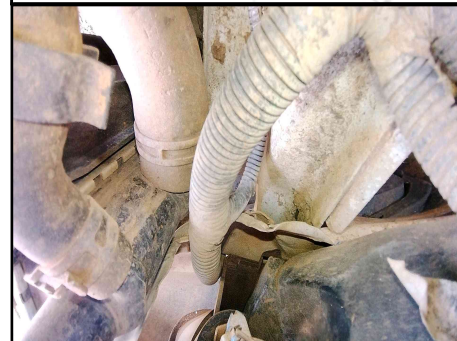
CAIXA DE AR ESQUERDA DANIFICADA, CAIXA DE ESTEPE DANIFICADA, CAIXA DE RODA DIANTEIRA DIREITA DANIFICADA, CAIXA DE RODA DIANTEIRA ESQUERDA DANIFICADA, COLUNA A ESQUERDA DANIFICADA, LONGARINA DIANTEIRA DIREITA DANIFICADA, LONGARINA DIANTEIRA ESQUERDA DANIFICADA, PAINEL DIANTEIRO SUPERIOR DANIFICADO, PAINEL TRASEIRO DANIFICADO.

| LONGARINA DIANTEIRA ESQUERDA | | DANIFICADO(A) |

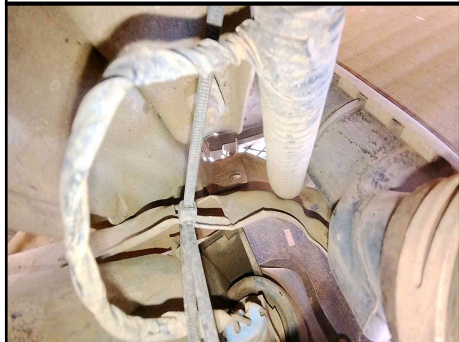
| LONGARINA DIANTEIRA DIREITA | | DANIFICADO(A) |

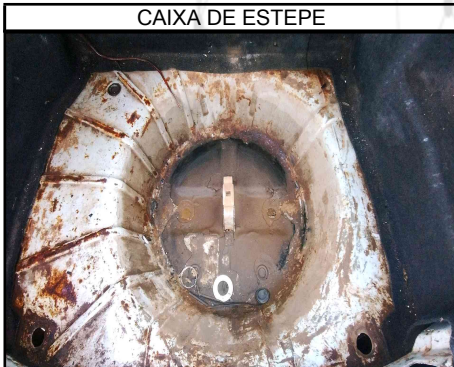
| CAIXA DE ESTEPE | | DANIFICADO |

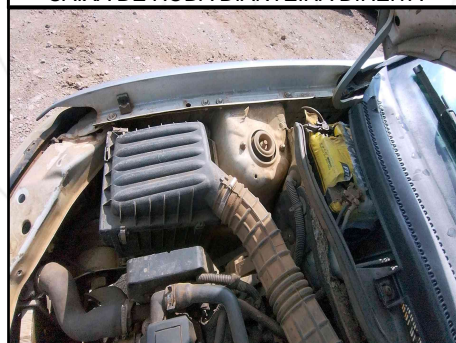
| CAIXA DE RODA DIANTEIRA DIREITA | | DANIFICADO(A) |

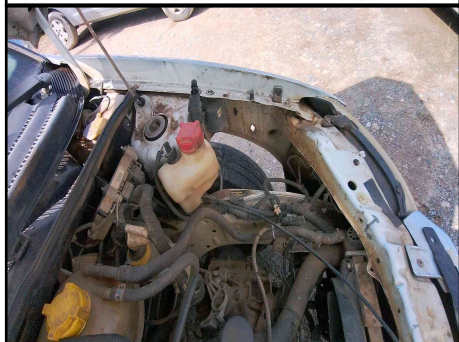
| CAIXA DE RODA DIANTEIRA ESQUERDA | | DANIFICADO(A) |

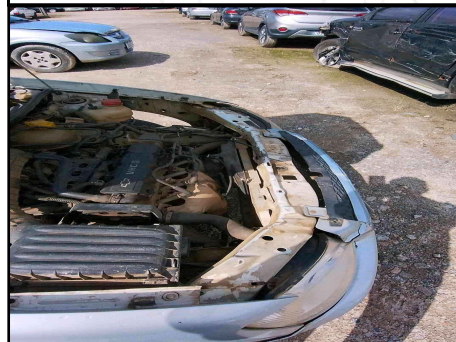
| PAINEL DIANTEIRO SUPERIOR | | DANIFICADO(A) |

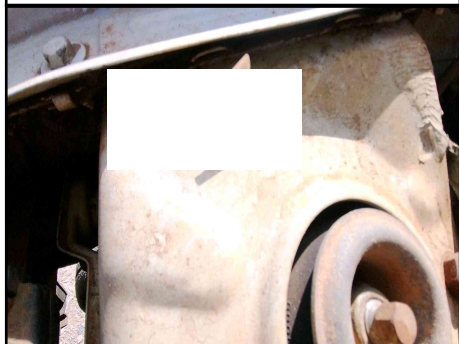
ETIQUETA ETA COMPARTIMENTO  
MOTOR

| ETIQUETA ETA DO MOTOR | | DANIFICADA |

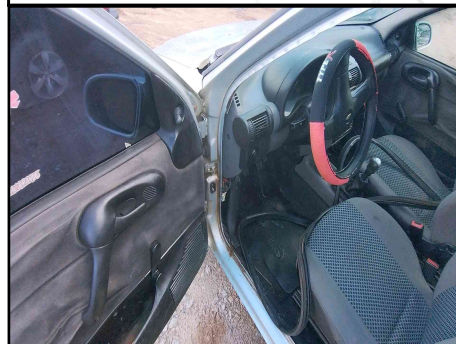
| COLUNA A ESQUERDA | | DANIFICADO(A) |

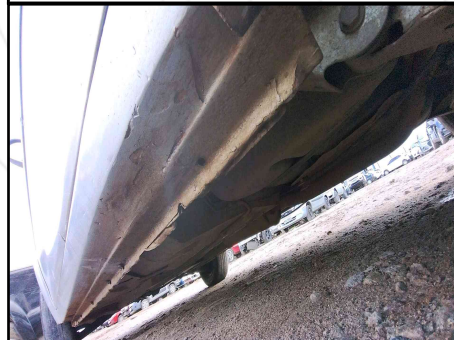
**CAIXA DE AR/ SOLEIRA ESQUERDA**

| CAIXA DE AR ESQUERDA | | DANIFICADO(A) |
