Cliente  
**BANCO BRADESCO FINANCIAMENTOS S**

**DADOS DO VEÍCULO**

| | | | <b>HONDA CG 160 START</b> | |

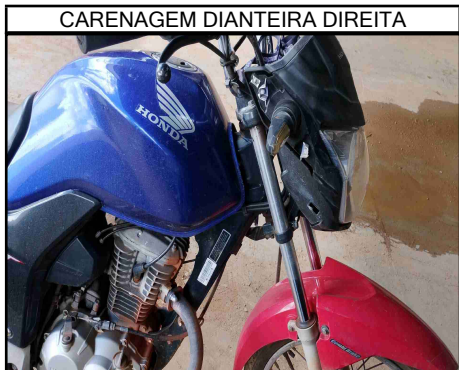
CARENAGEM DIANTEIRA DIREITA DANIFICADO(A)  
CARENAGEM DIANTEIRA ESQUERDA DANIFICADO(A)  
FAROL/BLOCO ÓPTICO DANIFICADO(A)  
TANQUE DANIFICADO(A)

| CARENAGEM DIREITA | | DANIFICADO(A) |

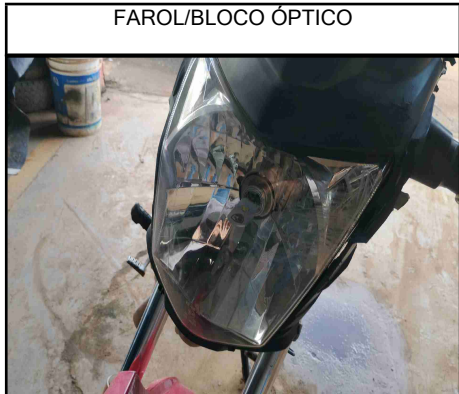
FAROL/BLOCO ÓPTICO

| FAROL / BLOCO ÓPTICO | | DANIFICADO(A) |

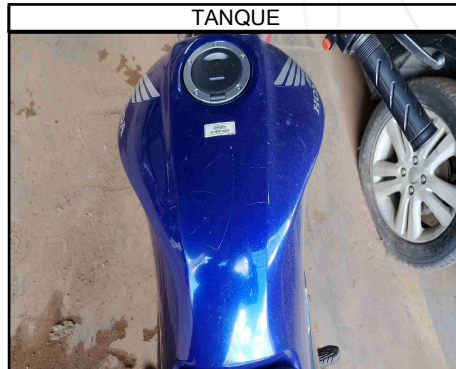
| TANQUE | | DANIFICADO(A) |

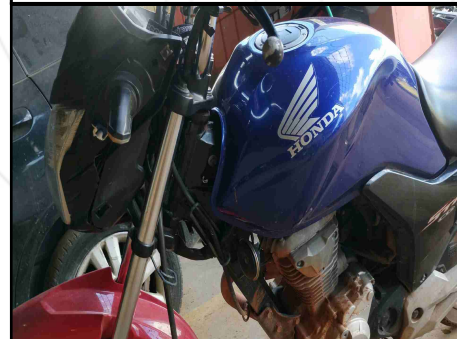
CARENAGEM DIANTEIRA ESQUERDA

| CARENAGEM ESQUERDA | | DANIFICADO(A) |
