Cliente  
**CARBUY AUTOMOTIVE BUSINESS LTDA**

| | | | <b>CHEVROLET PRISMA</b> | |
| | | | <b>14MT LT</b> | |

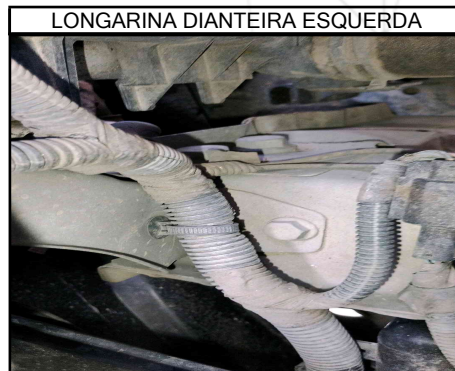
| LONGARINA DIANTEIRA ESQUERDA | | <b>DANIFICADO(A)</b> |

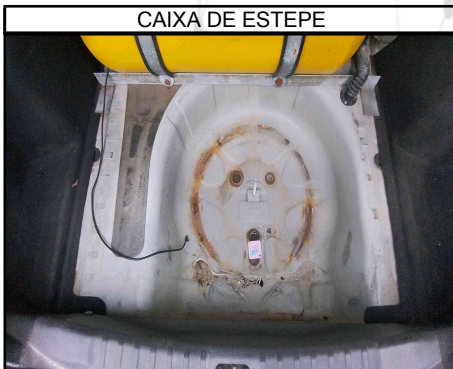
**CAIXA DE ESTEPE**

| CAIXA DE ESTEPE | | DANIFICADO |

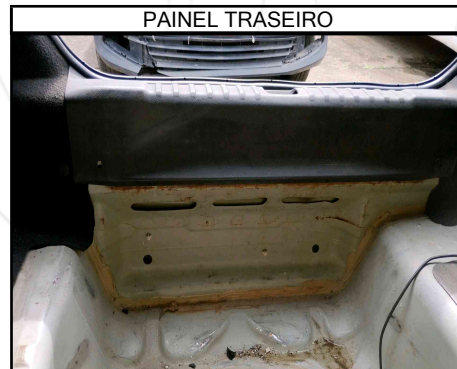
**PAINEL TRASEIRO**

**ASSOALHO CENTRAL DIREITO - DANIFICADO(A) / ASSOALHO CENTRAL ESQUERDO - DANIFICADO(A) / CAIXA DE AR/SOLEIRA DIREITA - DANIFICADO(A) / CAIXA DE ESTEPE - DANIFICADO / LONGARINA DIANTEIRA ESQUERDA - DANIFICADO(A) / PAINEL DIANTEIRO SUPERIOR - DANIFICADO(A) / PAINEL TRASEIRO - DANIFICADO**

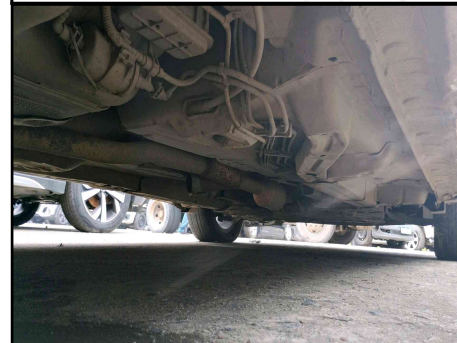
**ASSOALHO CENTRAL DIREITO**

| ASSOALHO CENTRAL DIREITO | | DANIFICADO(A) |

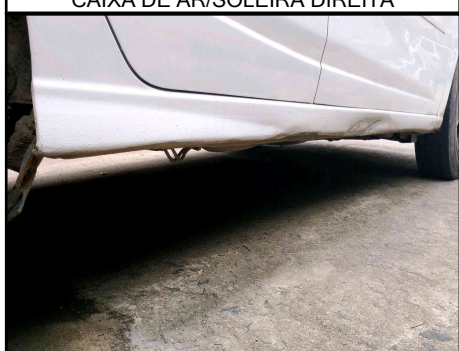
CAIXA DE AR/SOLEIRA DIREITA

| CAIXA DE AR DIREITA | | DANIFICADO(A) |

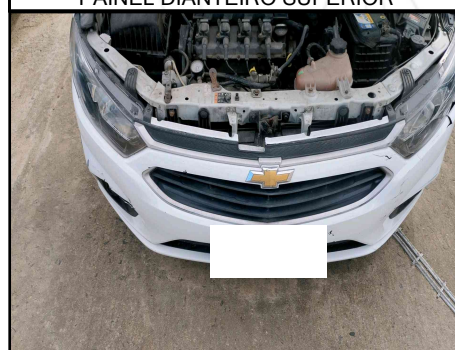
| PAINEL DIANTEIRO SUPERIOR | | DANIFICADO(A) |

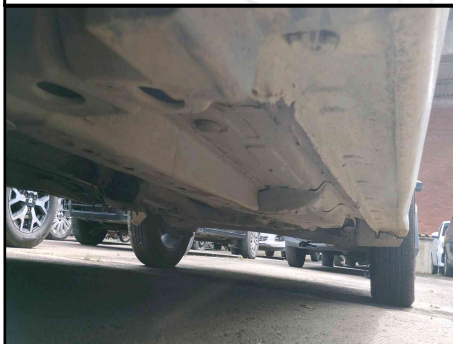
| ASSOALHO CENTRAL ESQUERDO | | DANIFICADO(A) |
