**DADOS DO VEÍCULO**

| | | | <b>RENAULT LOGAN EXP 16</b> | |
| <b>2008</b> | <b>2008</b> | | | <b>PRETA</b> |

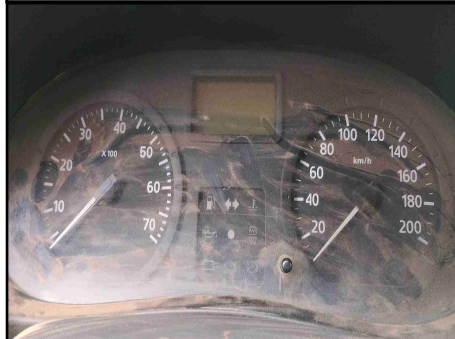
PORTA TRASEIRA DIREITA NÃO ANALISADA DEVIDO ESTAR TRAVADA  
CAIXAS DE AR - SOLEIRA DIREITA, DANOS/REPAROS  
CAIXAS DE AR - SOLEIRA ESQUERDA, DANOS/REPAROS  
LONGARINA TRASEIRA DIREITA, DANIFICADA PERFORADA PARA INSTALAÇÃO DO ENGATE  
LONGARINA TRASEIRA ESQUERDA, DNIFICADA PERFORADA PARA INSTALAÇÃO DO ENGATE  
HODOMETRO INACESSÍVEL  
CAIXAS DE RODA TRASEIRA DIREITA, DANOS/REPAROS

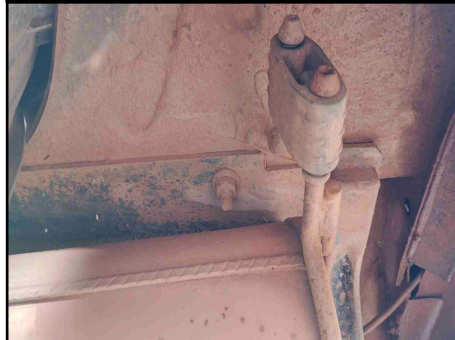
LONGARINA TRASEIRA ESQUERDA

| LONGARINA TRASEIRA MOTORISTA | | LEVES DANOS/REPAROS |

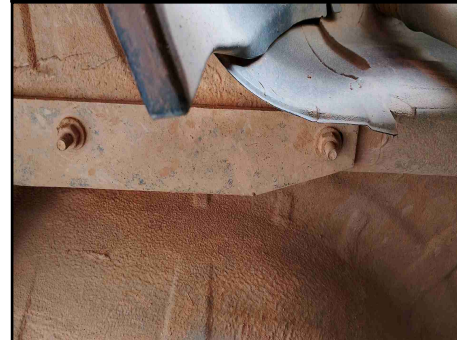
LONGARINA TRASEIRA DIREITA

| LONGARINA TRASEIRA PASSAGEIRO | | LEVES DANOS/REPAROS |

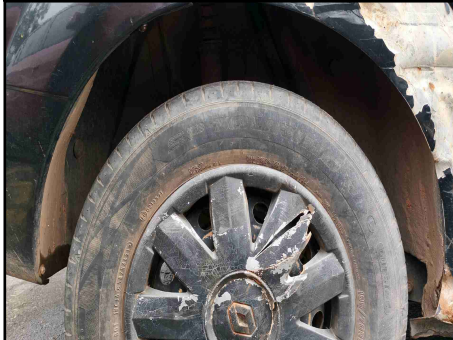
CAIXAS DE RODA TRASEIRA DIREITA

| CAIXA DE RODA TRASEIRA DIREITA | | GRAVES DANOS/REPAROS |

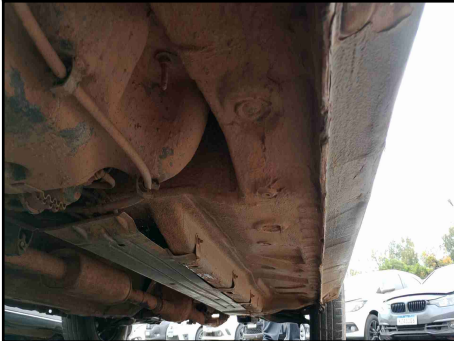
CAIXAS DE AR - SOLEIRA DIREITA

| CAIXA DE AR / SOLEIRA DIREITA | | LEVES DANOS/REPAROS |

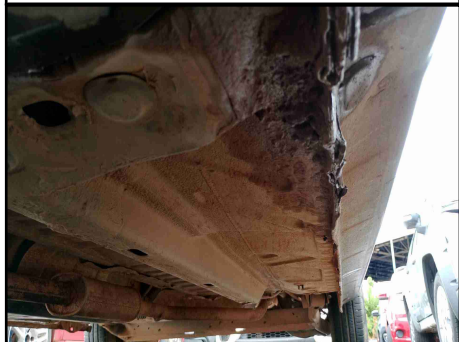
CAIXAS DE AR - SOLEIRA ESQUERDA

| CAIXA DE AR / SOLEIRA ESQUERDA | | LEVES DANOS/REPAROS |
