Cliente: **CARBUY AUTOMOTIVE BUSINESS LTDA**CPF / CNPJ: **35.626.178/0001-27**Dt. Pedido: **11/09/2026**Dt. Vistoria: **16/09/2026**Dt. Baixa: **17/09/2026**Local: **FREITAS LEILOEIRO**

Proprietário: **BRADESCO**Cidade: **SANTO ANDRÉ**UF: **SP****I - Dados do Veículo****STATUS AVARIAS:**

Placa: **PKJ2E16** Marca: **HONDA** Modelo: **HR-V (EX 1.8 16V CVT FLEXONE)** Cód. Molicar: **01909503-0**  
Chassi: **93HRV2850HZ223216** Motor: **SP0362619** Cor: **Prata** Portas: **4** Ano/Modelo: **2017 / 2017**  
Chassi BIN: **93HRV2850HZ223216** Motor BIN: **SP0362619** Cor BIN: **PRATA** Combustível BIN: **ALCOOL/GASOLINA**  
Câmbio: **AUTOMÁTICO** Combustível: **Alcool/Gasolina** Renavam: **01113457020** KM: **135371** Cód. Fipe: **014087-2**

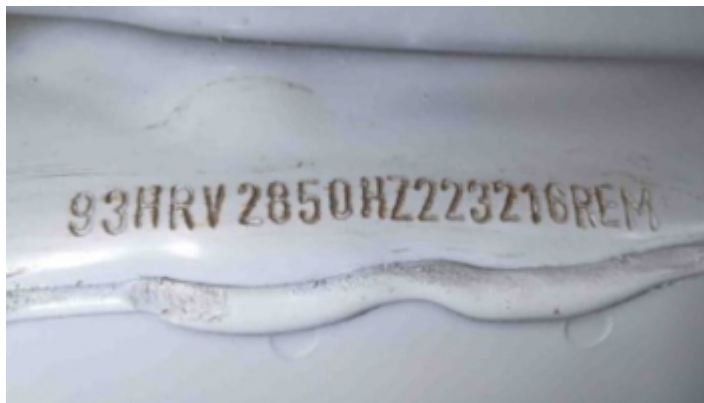
1.1.8 - Apresenta vestígios aparentes de procedimento de adulteração por alteração de local, com ausência da mesma em seu local de origem.

1.2.24 - Gravada com a sigla REM, porém consta informação na BIN (Base de Índice Nacional).

Foto da gravação do chassi : 93HRV2850HZ223216

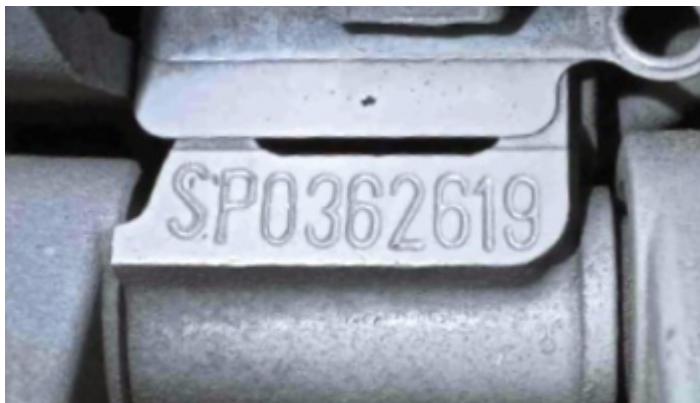
4.1.7 - Apresenta vestígios aparentes de procedimento de adulteração por alteração de local, com ausência da mesma em seu local de origem.

4.2.22 - Apresenta as Siglas DA ou DJ + UF, apresentando a informação na BIN.

Foto do número do motor : SP0362619

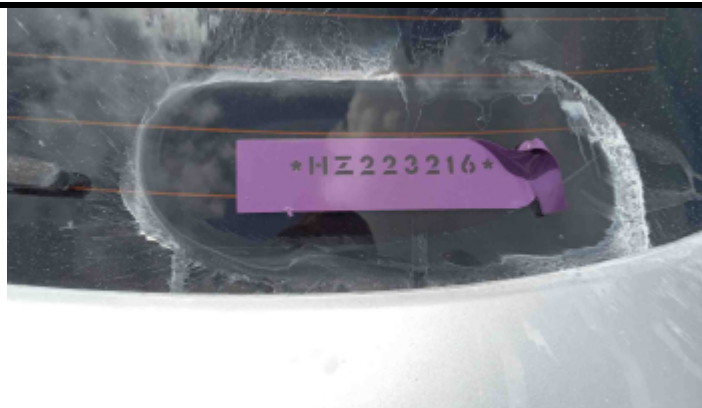
NÃO ORIGINAIS

Foto da gravação do vidro vigia

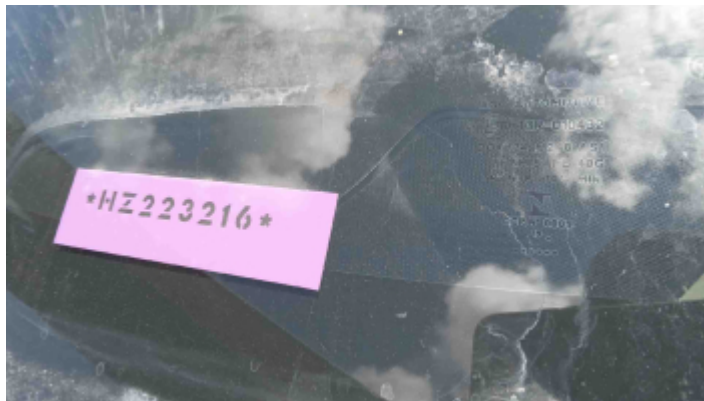
NÃO ORIGINAIS

Foto da gravação do vidro pára-brisa

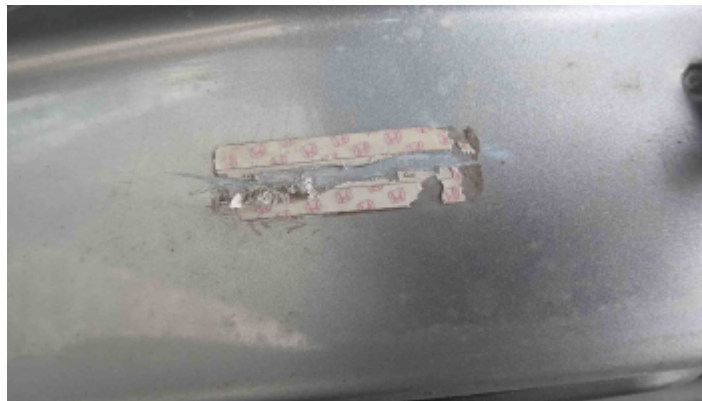
DANIFICADAS

Foto da etiqueta ETA (batente da porta)

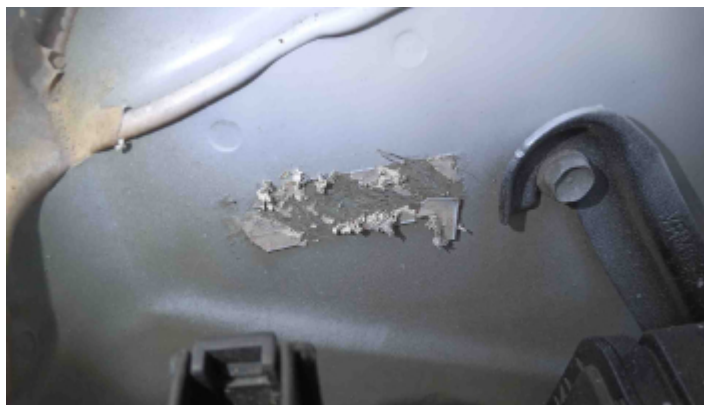
DANIFICADAS

Foto da etiqueta ETA (compartimento do motor)

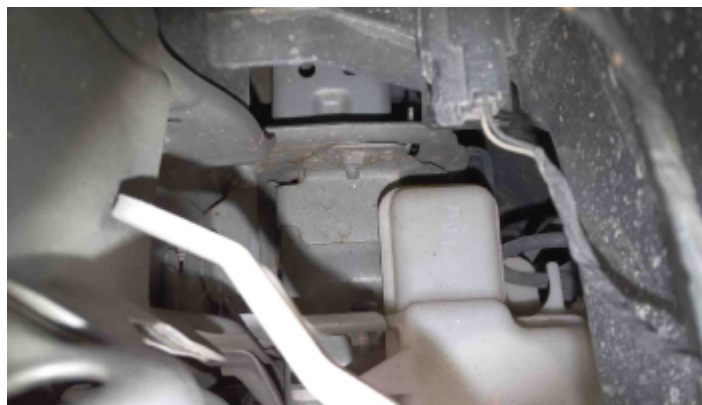
Foto Estrutura Longarina Direita

**VII - Conservação****RUIM****VIII - Comentários****VEICULO SEM EMPLACAMENTO.****AVARIAS : lanterna esquerda quebrada, Pára-Choque Dianteiro; Pára-Choque Traseiro; Pára-Lama Direito; Pára-Lama Esquerdo; Porta Esquerda Dianteira; Porta Esquerda Traseira; Tampa do Porta Malas ralados.****(DANOS ESTRUTURAIS) VEICULO COM DANOS NO CONJUNTO ESTRUTURAL DO MONO BLOCO ( PAINEL FRONTAL E LONGARINAS DIANT. DANIFICADAS )  
NECESSÁRIO LAUDO TÉCNICO DO INMETRO.**

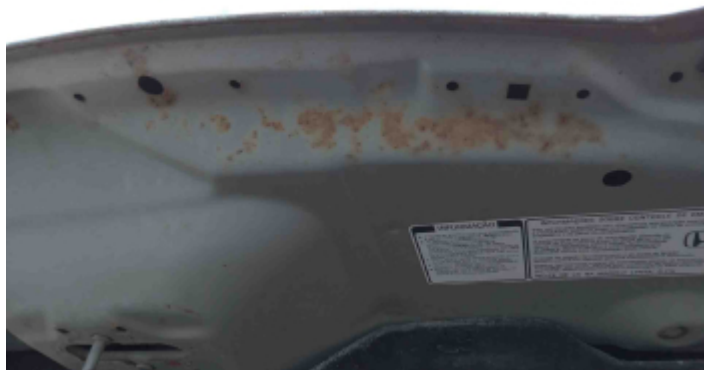
Foto Avaria Capô

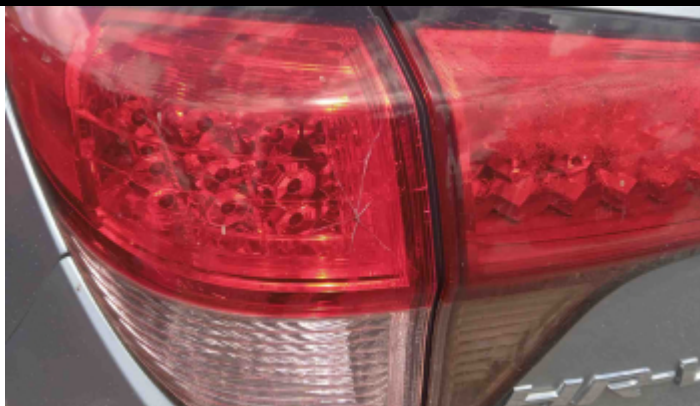
Foto Avaria Lanterna Esquerda

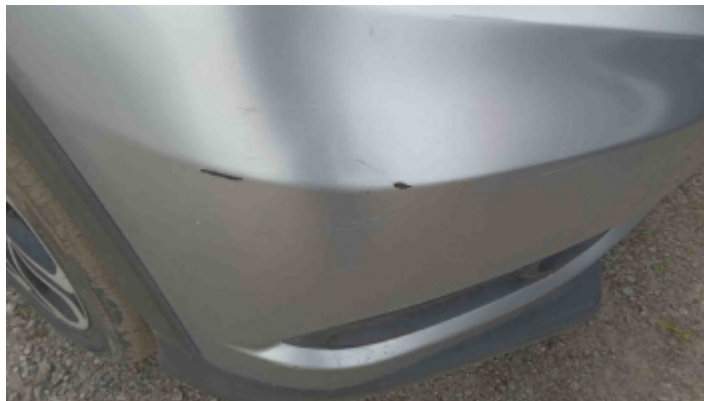
Foto Avaria Pára-Choque Dianteiro

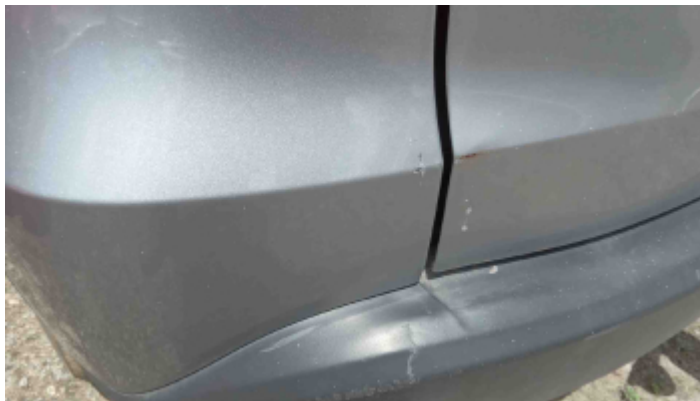
Foto Avaria Pára-Choque Traseiro

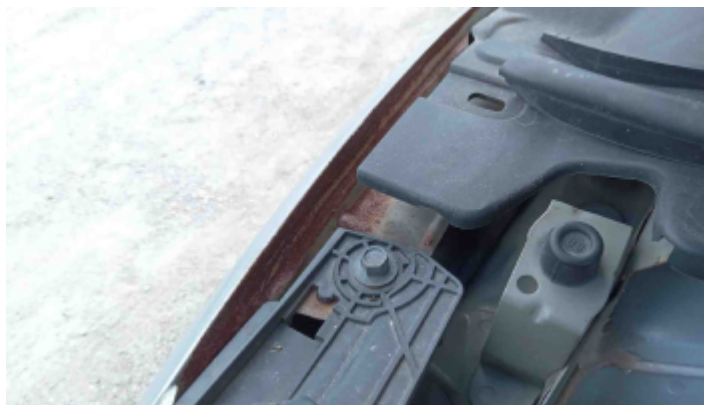
Foto Avaria Pára-Lama Direito

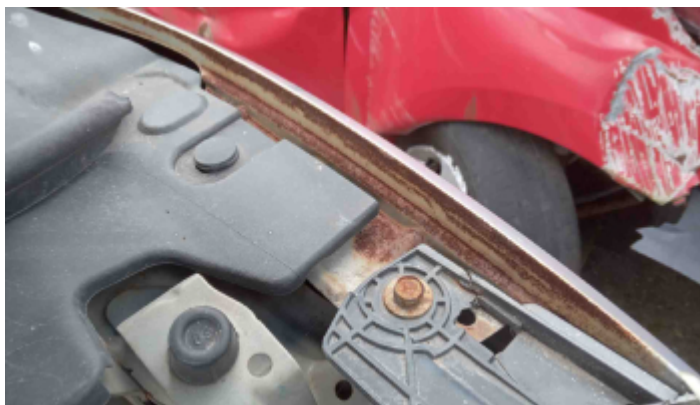
Foto Avaria Pára-Lama Esquerdo

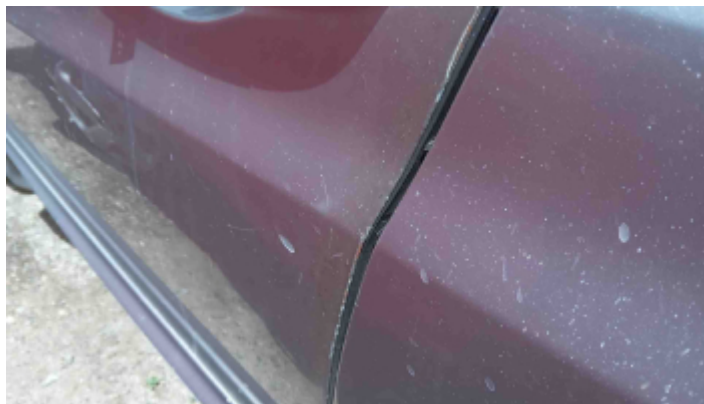
Foto Avaria Porta Esquerda Dianteira

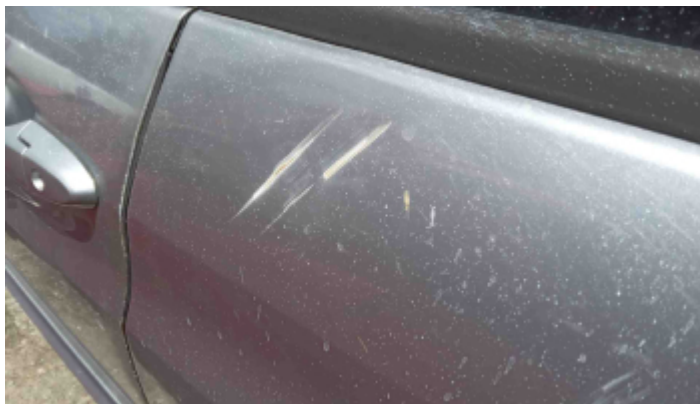
Foto Avaria Porta Esquerda Traseira

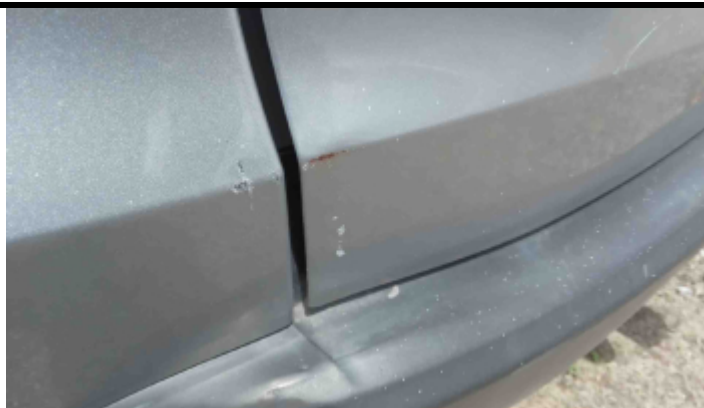
Foto Avaria Tampa do Porta Malas
