RESULTADO

COM RESTRIÇÃO

| I - Dados do Veículo | | | | STATUS AVARIAS: | | P |
|---|---|---|---|---|---|---|
| Placa: | Marca: AVELLOZ | Modelo: AZ1 (50) | | Cód. Molicar: | 29300101-7 | |

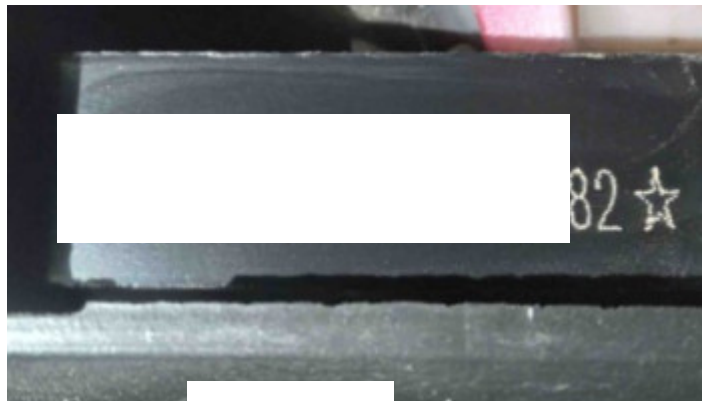
| IV - Exame de Agregados | |
|---|---|
| 1.1.1 - Preservada, não apresentando anormalidade. | 1.2.1 - Dentro dos padrões habituais do fabricante, não apresentado anormalidade. |

Foto da gravação do chassi :

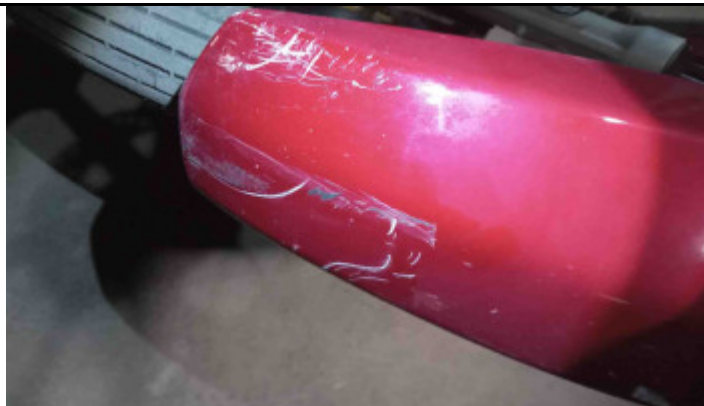
Detalhe da Avaria

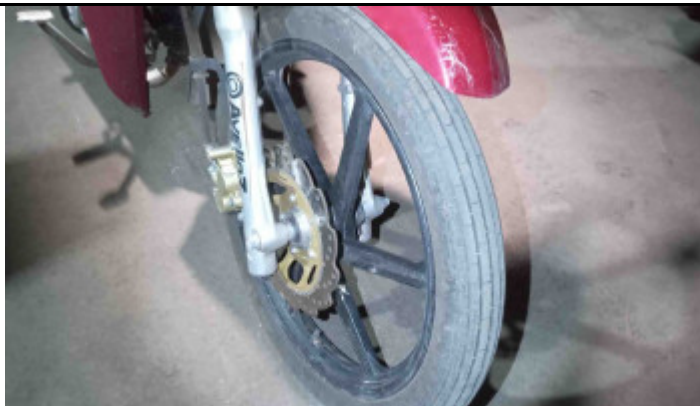
| VI - Avarias | | | |
|---|---|---|---|
| PNEUS | NECESSITA TROCA | Troca | DIANTEIRO |
| PNEUS | NECESSITA TROCA | Troca | TRASEIRO |

Pneus

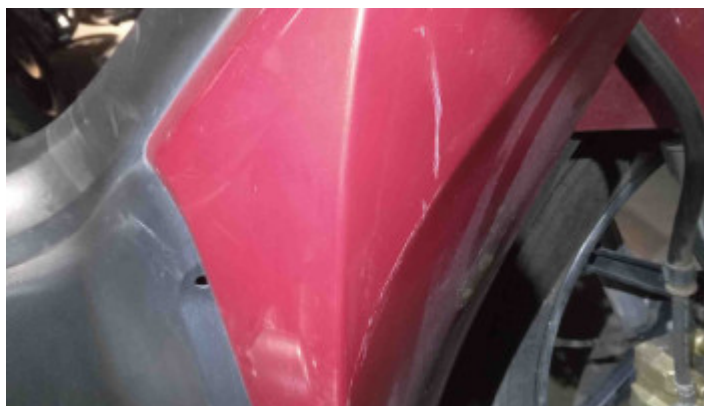
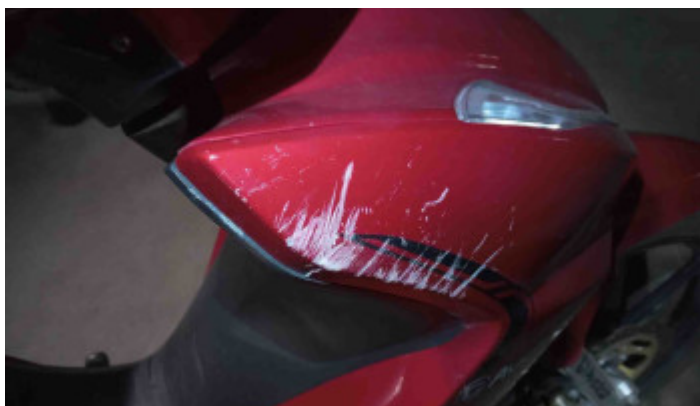
| VI - Avarias | | | |
|---|---|---|---|
| CARENAGEM | NECESSITA TROCA | Troca | DIANTEIRA DIREITA |

Foto Avaria Carenagem Direita

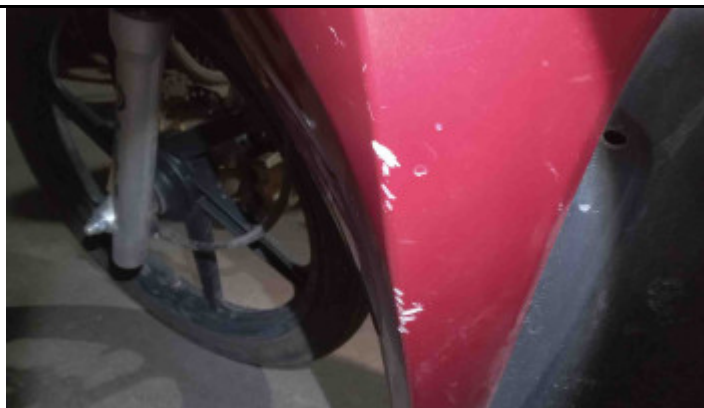
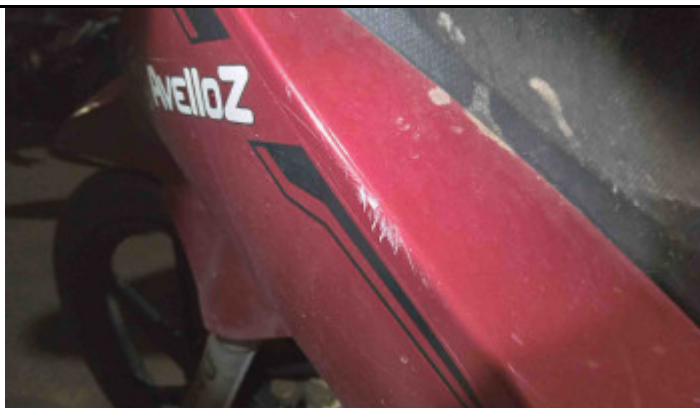
| VI - Avarias | | | |
|---|---|---|---|
| CARENAGEM | COM DANOS | Pintura | DIANTEIRA ESQUERDA |

Foto Avaria Carenagem Esquerda

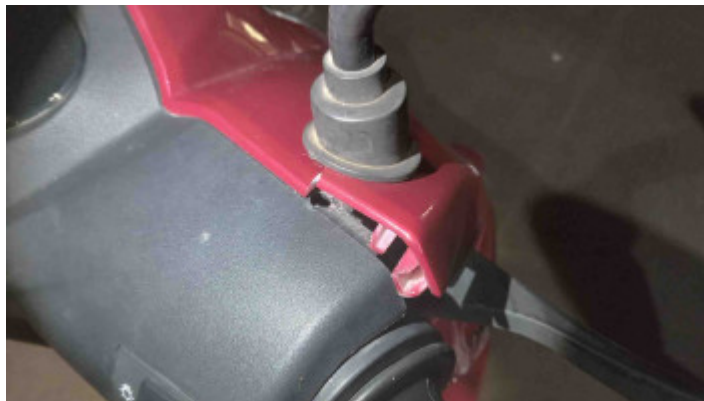
| VI - Avarias | | | |
|---|---|---|---|
| CARENAGEM | NECESSITA TROCA | Troca | FRONTAL |

Foto Avaria Carenagem Frontal
