Cliente: **CARBUY AUTOMOTIVE BUSINESS LTDA**CPF / CNPJ: **35.626.178/0001-27**Dt. Pedido: **26/10/2026**Dt. Vistoria: **27/10/2026**Dt. Baixa: **27/10/2026**Local: **CARBUY**

Placa: **CSB7A19** Marca: **MITSUBISHI** Modelo: **ECLIPSE (CROSS HPE NAC 1.5 TB CVT)** Cód. Molicar: **03603107-0**  
Chassi: **93XHTGK1WLCL00724** Motor: **4B40HP8384** Cor: **Branca** Portas: **4** Ano/Modelo: **2020 / 2020**  
Chassi BIN: **93XHTGK1WLCL00724** Motor BIN: **4B40HP8384** Cor BIN: **BRANCA** Combustível BIN: **GASOLINA**  
Câmbio: **AUTOMÁTICO** Combustível: **Gasolina** Renavam: **01245875342** KM: **Digital N/V** Cód. Fipe: **022181-3**

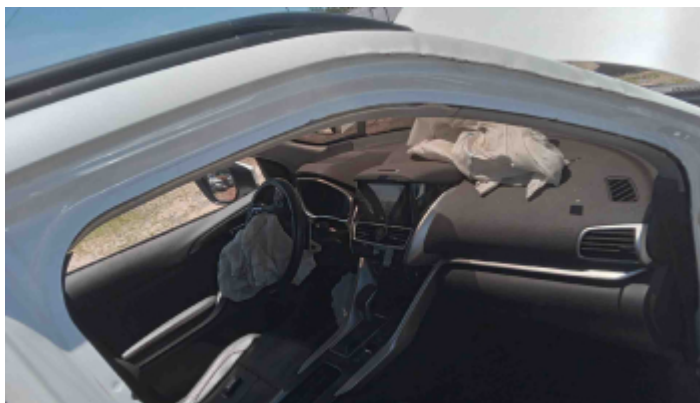
\* (DANOS ESTRUTURAIS) VEICULO COM DANOS NO CONJUNTO ESTRUTURAL DO MONO BLOCO ( COLUNA DIANT. DIREITA DANIFICADA ) NECESSÁRIO LAUDO TÉCNICO DO INMETRO \*

Foto Estrutura Coluna Dianteira Direita

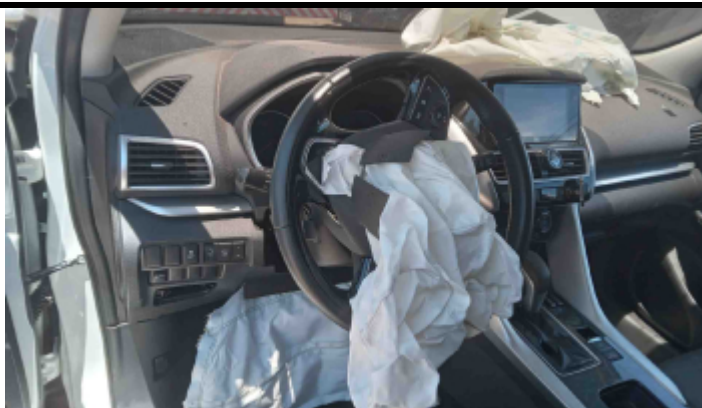
\* AIR BAG'S DEFLAGRADOS \*

Foto Air Bag

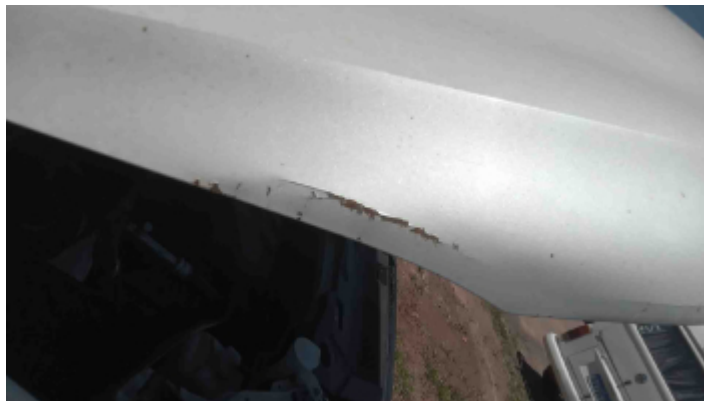
| Amassado | Sem Danos | Sem Danos | Sem Danos | Sem Danos | Bom |

Foto Avaria Capô

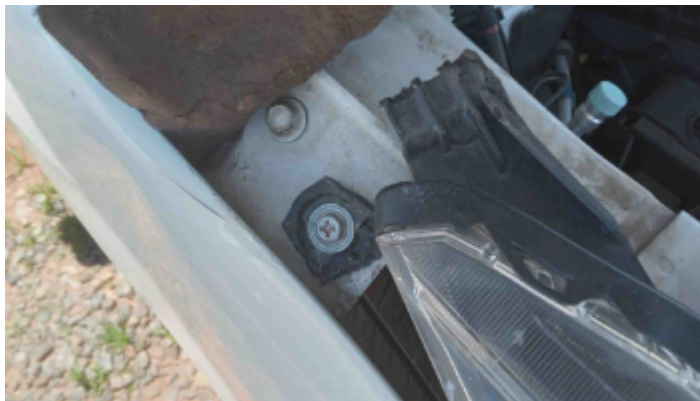
Foto Avaria Farol Direito

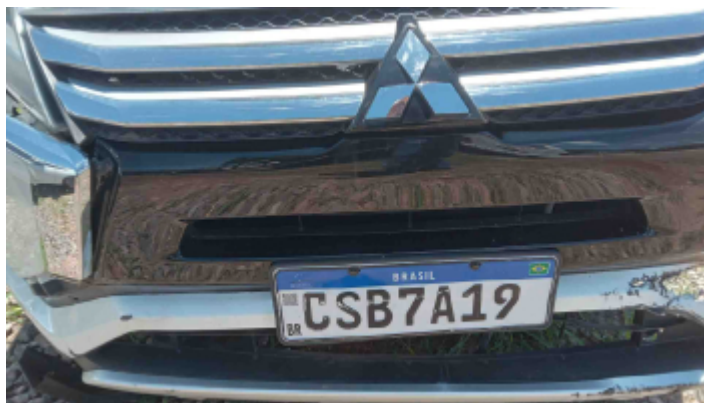
Foto Avaria Grade

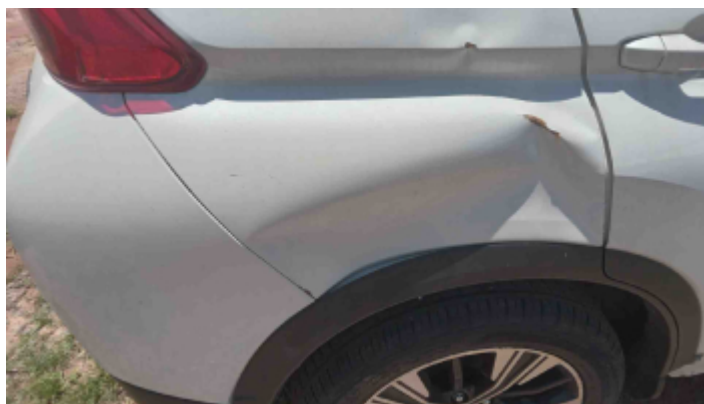
Foto Avaria Lateral Direita

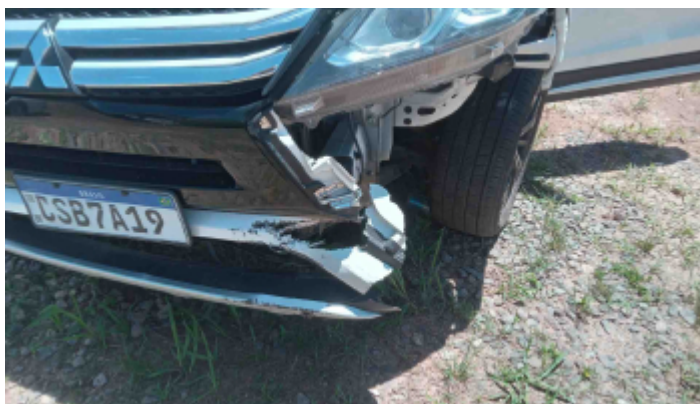
| Limpador de Para-brisa | Coluna Dianteira Direita | Coluna Traseira Direita | Parachoque D | Teto do Veículo | Carenagem Frontal |
|---|---|---|---|---|---|
| Sem Danos | Sem Danos | Sem Danos | Amassado | Bom | Sem Danos |

Foto Avaria Pára-Choque Dianteiro

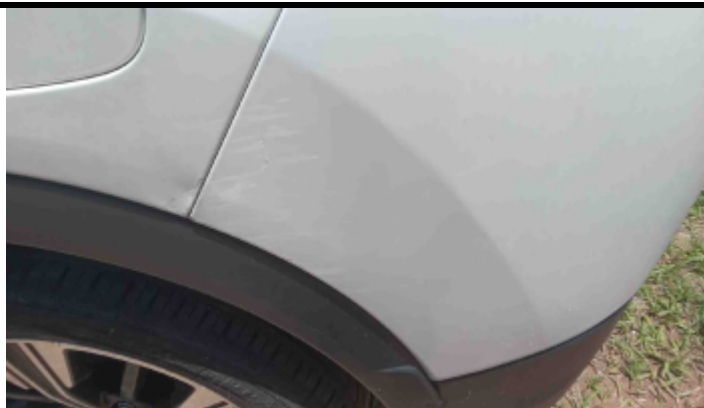
| Sem Danos | Sem Danos | Sem Danos | Sem Danos | Bom | Ralado |

Foto Avaria Pára-Choque Traseiro

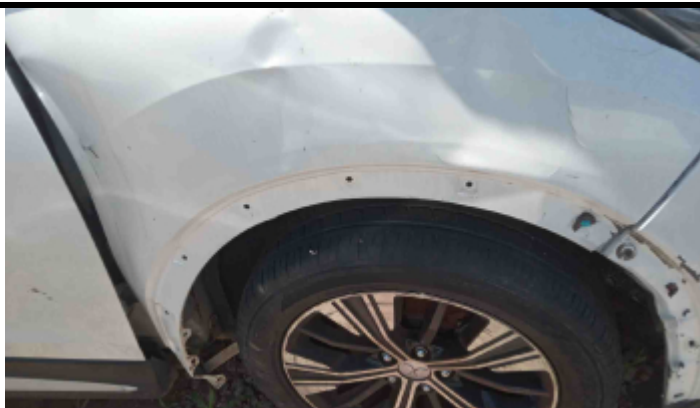
Foto Avaria Pára-Lama Direito

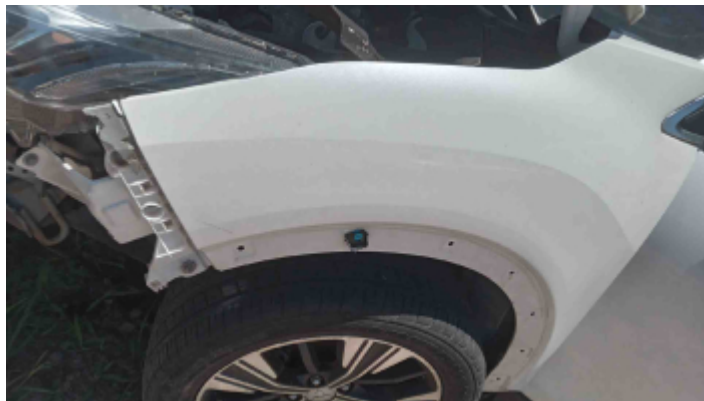
Foto Avaria Pára-Lama Esquerdo

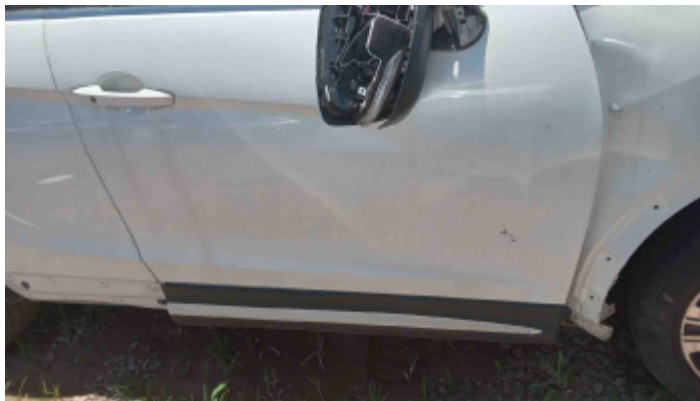
| Ralado | Sem Danos | Pneu Regular | Pneu Regular | Sem Danos | |

Foto Avaria Porta Direita Dianteira

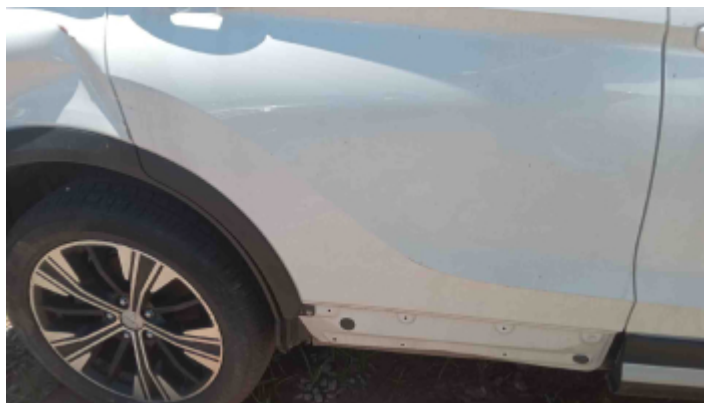
Foto Avaria Porta Direita Traseira

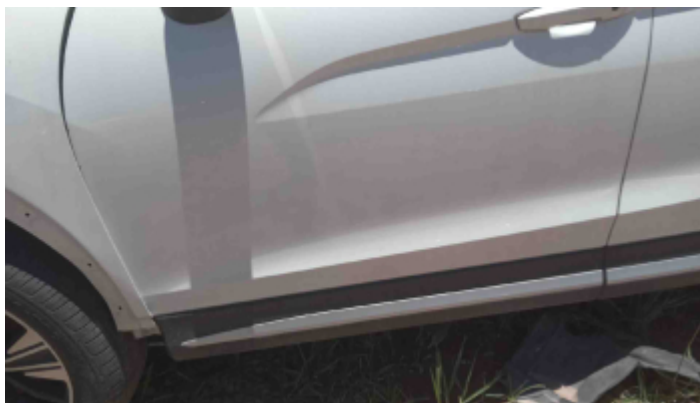
| Sem Danos | Sem Danos | Ralado | Sem Danos | Pneu Regular | |

Foto Avaria Porta Esquerda Dianteira

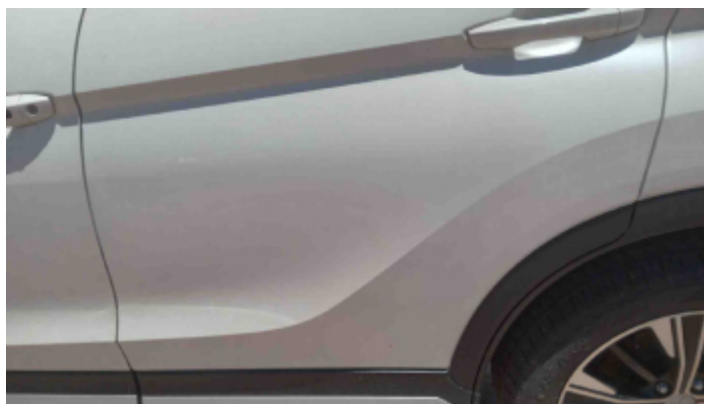
Foto Avaria Porta Esquerda Traseira

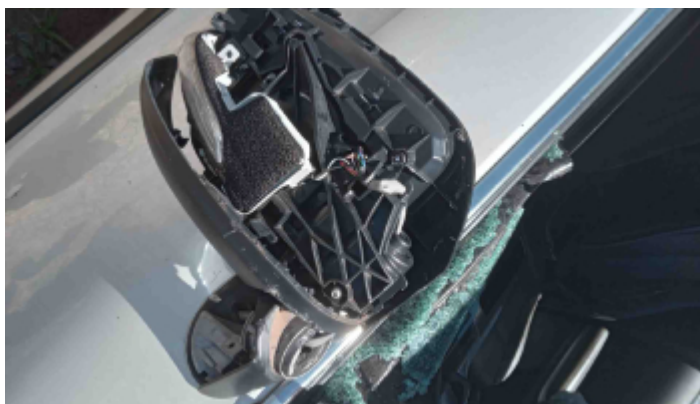
Foto Avaria Retrovisor Direito

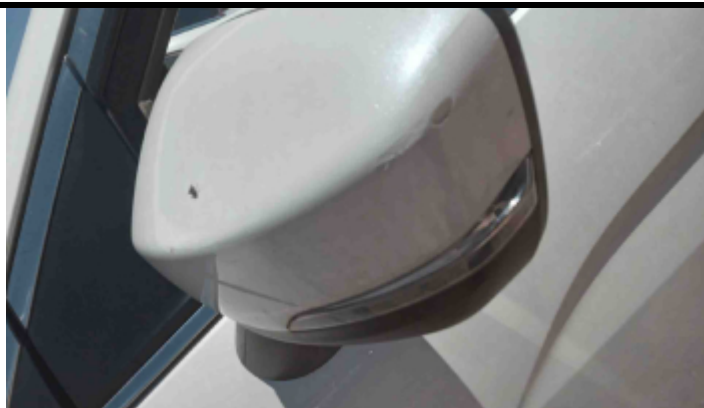
Foto Avaria Retrovisor Esquerdo

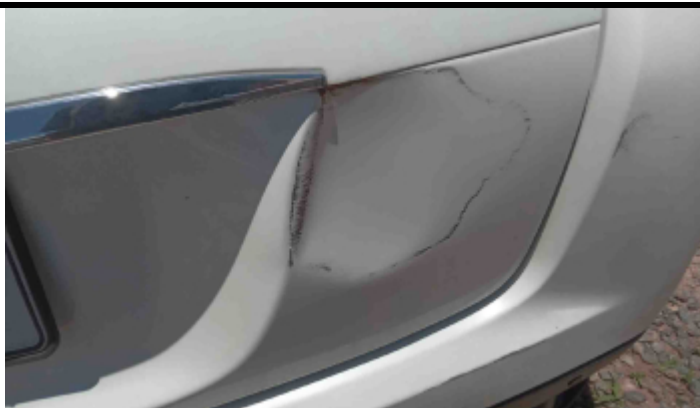
Foto Avaria Tampa do Porta Malas

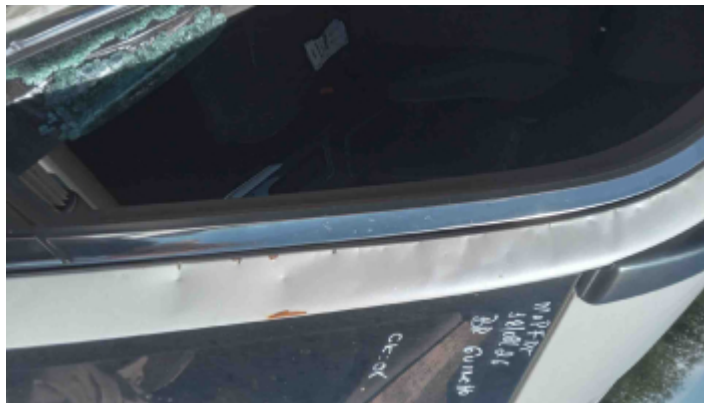
Foto Avaria Vidro Direito Dianteiro

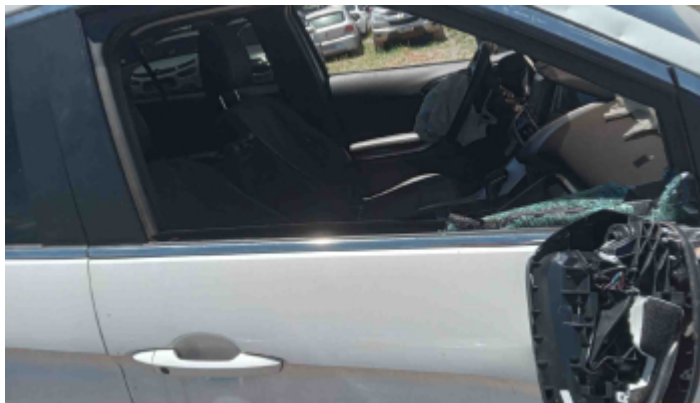
Foto Avaria Vidro Direito Dianteiro

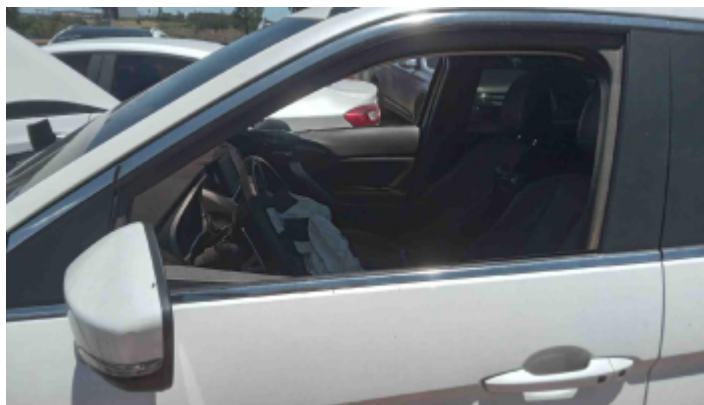
Foto Avaria Vidro Esquerdo Dianteiro
