Cliente  
**CARBUY AUTOMOTIVE BUSINESS LTDA**

**DADOS DO VEÍCULO**

| | | | <b>RENAULT KWID ZEN 10MT</b> | |

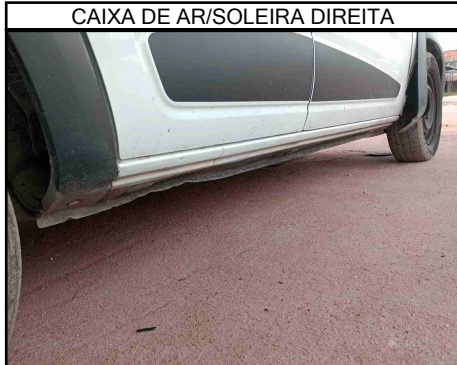
CAIXA DE AR/SOLEIRA DIREITA

CAIXAS DE AR/SOLEIRAS (DIR/ESQ) DANIFICADO(A), CAIXA DE RODA DIANTEIRA DIREITA REPARADO(A), GRAVAÇÃO VIDRO PARABRISA REMARCADO, PAINEL DIANTEIRO SUPERIOR REPARADO(A)

| CAIXA DE AR DIREITA | | DANIFICADO(A) |

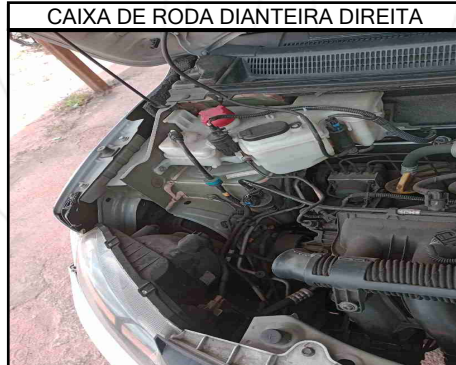
| CAIXA DE RODA DIANTEIRA DIREITA | | REPARADO(A) |

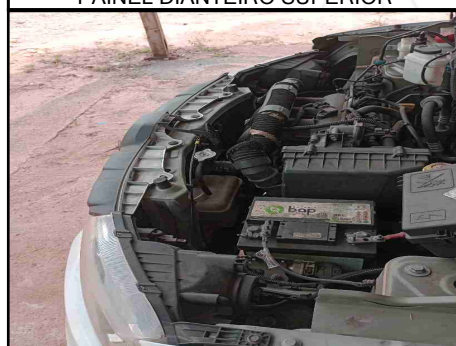
| PAINEL DIANTEIRO SUPERIOR | | REPARADO(A) |

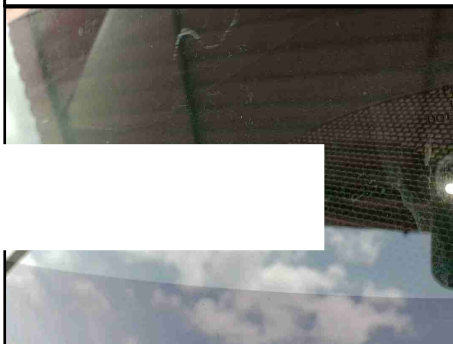
GRAVAÇÃO VIDRO PARABRISA

| GRAVAÇÃO DO VIDRO DO PARA-BRISA | ⚠ | REMARCATO |

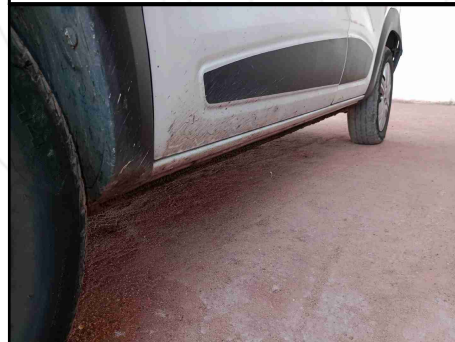
CAIXA DE AR/ SOLEIRA ESQUERDA

| CAIXA DE AR ESQUERDA | | DANIFICADO(A) |
