Nome da Empresa: CAPITAL AVALIAÇÕES E SERVIÇOS VEICULARES LTDA				
CPF / CNPJ: 13.072.882/0001-42	Data. Solicitação: 24/09/2025			
Telefone: 2091 2040	Data Vistoria: 24/09/2025			
Cliente: Banco Itau Unibanco S/A	Data Baixa: 24/09/2025			
Local da vistoria:	Cidade: VALINHOS	UF: SP		
Dados do Veículo				
Placa:	Nº Chassi Observado:	Nº Chassi Bin:	Cod. Molicar: 04002601-2	Cod. Fipe: 025148-8
Ano Fabr: 2008	Ano Modelo: 2008	Nº Motor Bin:	Nº Motor Observado: 5000000	Combustível: Gasolina
Cor: Prata	Motorização: 2.0	Tipo de Câmbio: AUTOMATICO	Odômetro(KM): 199750	Renavam:
Qtde Portas: 4	Modelo: GRAND SCENIC	Versão do Veículo: DYNAMIQUE 2.0 16v	Marca: RENAULT	Tipo de Direção: Assistida
Histórico do Leilão: NÃO POSSUI		Chassi Remarcado: NORMAL	Situação do Chassi: CIRCULACAO	Histórico de Sinistro: NÃO POSSUI

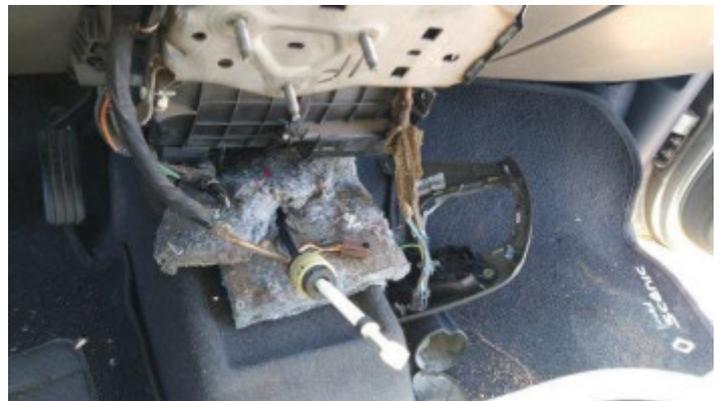
Acessórios			
Ar Condicionado	Sem Danos Aparentes	Cambio Automático	Possui Danificado
Direção Assistida	Sem Danos Aparentes	Freios ABS	Sem Danos Aparentes
Rodas de Liga Leve	Sem Danos Aparentes	Teto Solar	Sem Danos Aparentes
Travas Elétricas	Sem Danos Aparentes	Vidros Elétricos	Sem Danos Aparentes
Air Bag	Sem Danos Aparentes	Para Sol	Sem Danos Aparentes

ALAVANCA DE ACIONAMENTO DO CAMBIO AUTOMATICO DESMONTADO , FALTANDO PEÇAS.

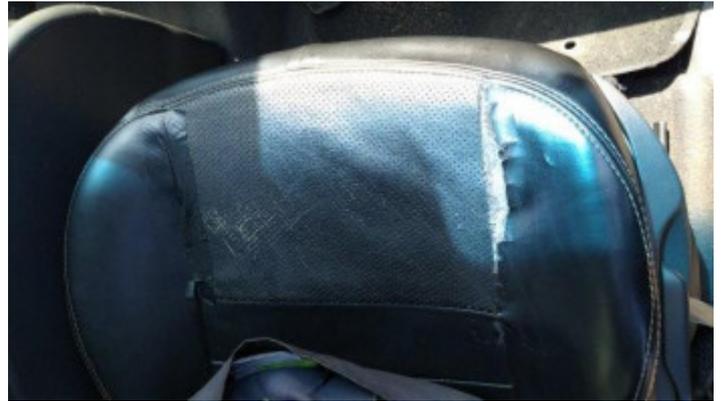
Avaria Banco Dianteiro Esquerdo

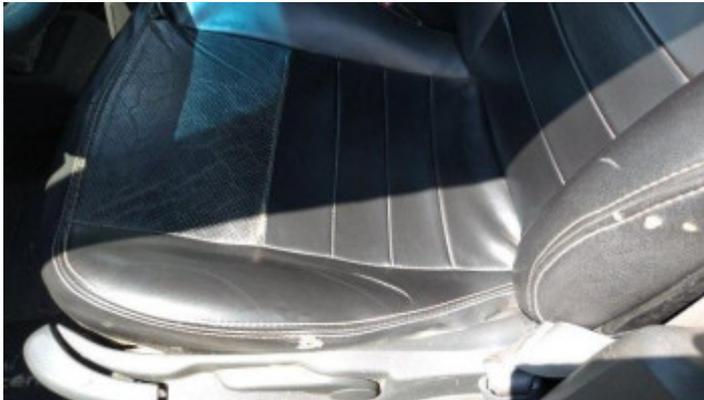
Avaria Banco Motorista

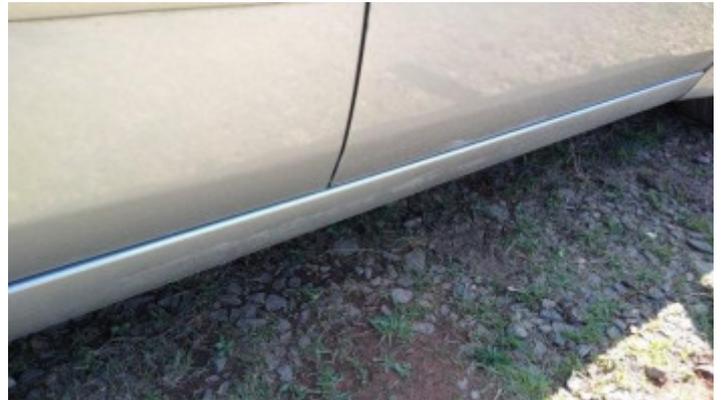
Avaria Caixa de Ar

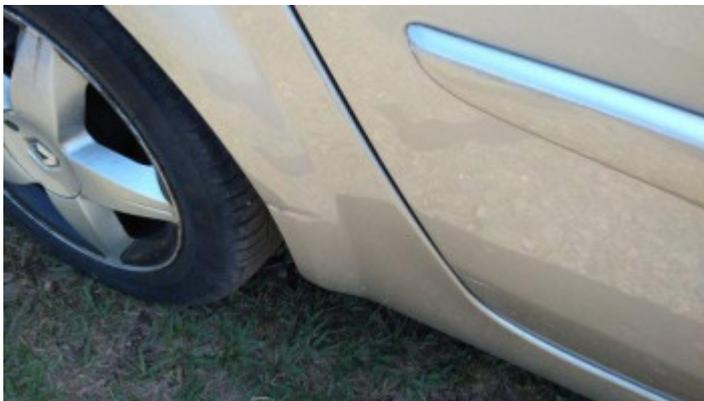
Avaria Lateral Direita

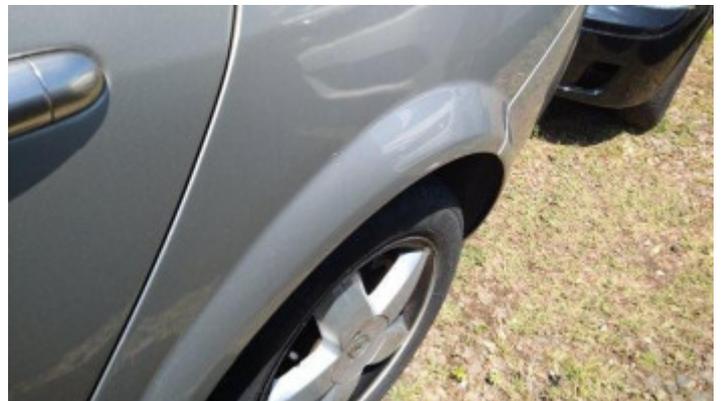
Avaria Lateral Esquerda

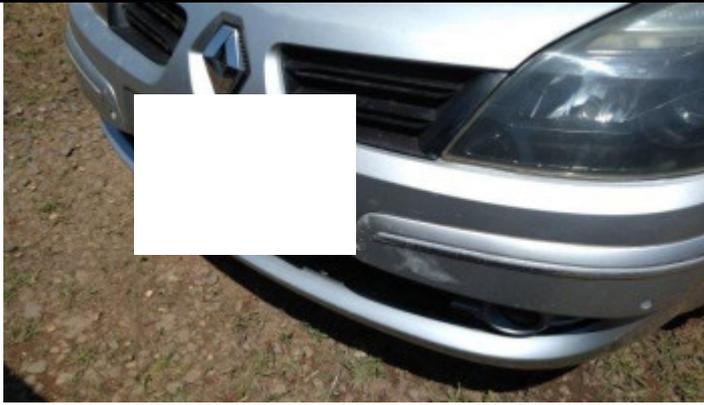
Avaria Pára-Choque Dianteiro

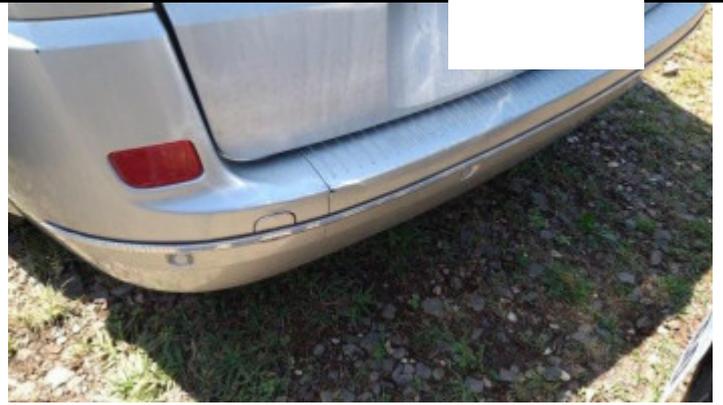
Avaria Pára-Choque Traseiro

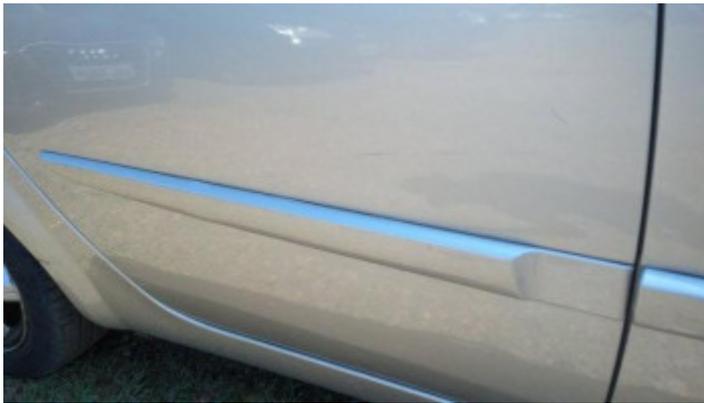
Porta Dianteira Direita	Danificado Reparavel	Porta Traseira Direita	Danificado Reparavel
Calota Estado	Não Possui	Tipo de Estofado	Couro
Tipo de Roda	Roda Liga Leve	Vidro Vigia Direito	Sem Danos
Vidro Dianteiro Direito	Sem Danos	Vidros Elétricos Dianteiro	Não Funcionando
Vidros Traseiro Direito	Sem Danos	Caixa de Roda Direita	Sem Danos
Espelho Retrovisor Interno	Sem danos	Possui Calota ?	Não Possui

Avaria Porta Traseira Direita

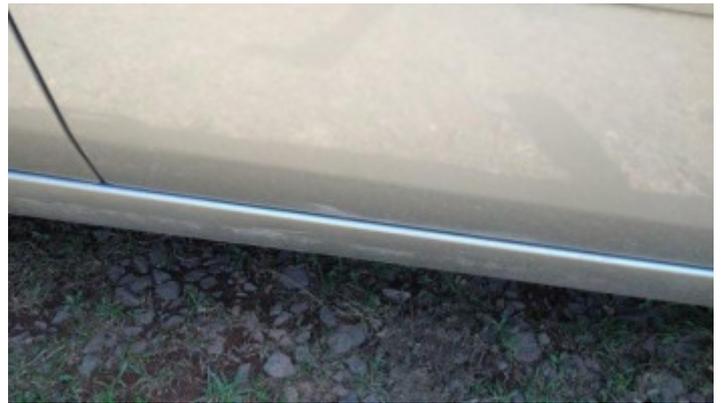
Avaria Porta Dianteira Direita

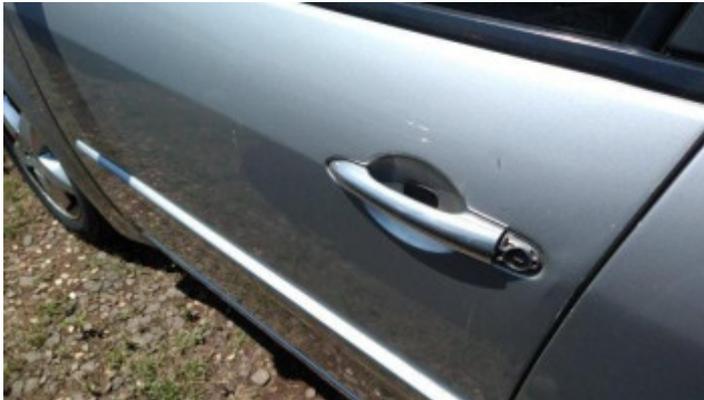
Avaria Porta Dianteira Esquerda

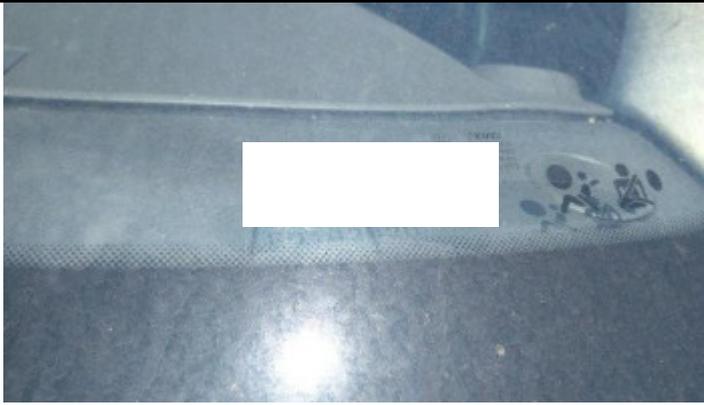
Gravação do vidro pára-brisa

Dianteira			
Gravação do Para Brisa dianteiro	Danificada	Etiqueta ETA motor	Ausente
Capô	Sem danos	Farol alto Dianteiro Direito	Não Funcionando
Farol alto Dianteiro Esquerdo	Não Funcionando	Farol de neblina Direito	Não Funcionando
Farol de neblina Esquerdo	Não Funcionando	Funilaria	Bom
Limpador de para-brisa Dianteiro	Possui	Para-choque Dianteiro	Danificado Reparável
BATERIA	Não substituir	Placa Dianteira	Sem Danos
Veículo Liga?	0-Não	Taxi?	0-Não
Compartimento do motor	Sem danos	Grade	Sem danos
Lanterna Dianteira Direito	Não Funcionando	Lanterna Dianteira Esquerdo	Não Funcionando
Parabrisa Dianteiro	Danificado Reparável	Longarina	Sem danos
