Cliente  
**CARBUY AUTOMOTIVE BUSINESS LTDA**

| | | | <b>151261 GOL 1.0L MC4</b> | |
| <b>2020</b> | <b>2021</b> | | | <b>PRETA</b> |
| <b>ALCOOL/GASOLINA</b> | | | <b>194294</b> | |

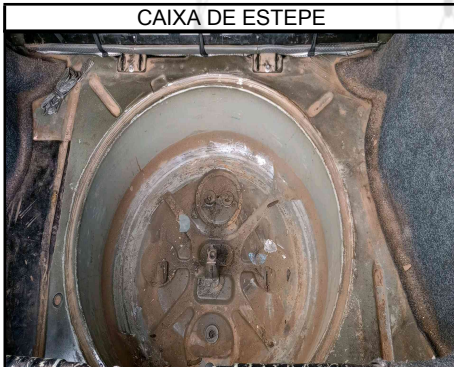
PAINEL DIANTEIRO SUPERIOR REPARADO(A)  
GRAVAÇÃO VIDRO DIANTEIRO ESQUERDO REMARCADO  
CAIXA DE AR/SOLEIRA DIREITA DANIFICADO(A)  
GRAVAÇÃO VIDRO TAMPA PORTA MALAS REMARCADO  
CAIXA DE ESTEPE DANIFICADO  
PAINEL TRASEIRO DANIFICADO

| CAIXA DE ESTEPE | | DANIFICADO |

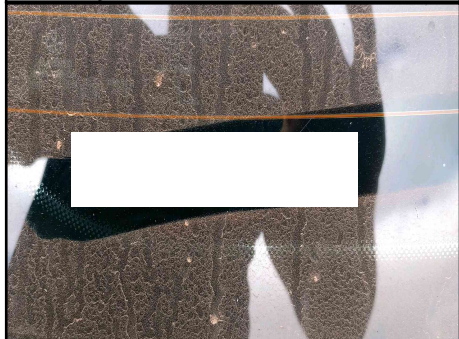
GRAVAÇÃO VIDRO TAMPA PORTA MALAS

| GRAVAÇÃO DO VIGIA TRASEIRO | | DANIFICADO(A) |

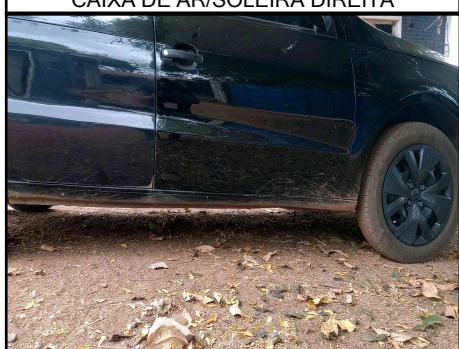
CAIXA DE AR/SOLEIRA DIREITA

| CAIXA DE AR DIREITA | | DANIFICADO(A) |

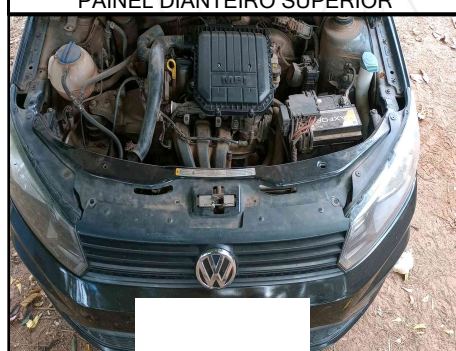
| PAINEL DIANTEIRO SUPERIOR | | REPARADO(A) |

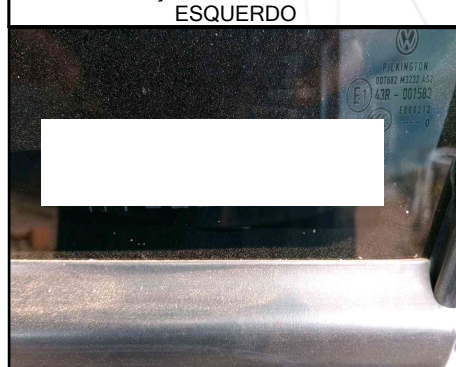
GRAVAÇÃO VIDRO DIANTEIRO  
ESQUERDO

| GRAVAÇÃO DO VIDRO DIANTEIRO ESQUERDO | | REMARCATO |

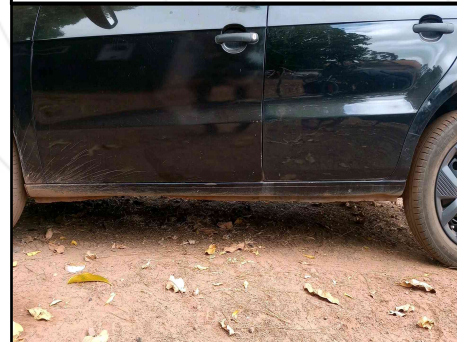
CAIXA DE AR/ SOLEIRA ESQUERDA

| CAIXA DE AR ESQUERDA | | DANIFICADO(A) |
