Cliente  
**VIP LEILÕES GESTÃO E LOGÍSTICA**

**DADOS DO VEÍCULO**

| PLACA | CHASSI | CHASSI BIN | MARCA/MODELO | |
|---|---|---|---|---|
| <b>QTL8A11</b> | <b>WP1AB29Y4KDA82960</b> | <b>WP1AB29Y4KDA82960</b> | <b>I PORSCHE PORSCHE</b> | |

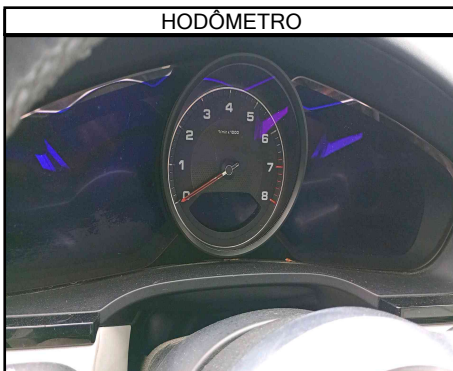
HODÔMETRO

**HODÔMETRO - INACESSÍVEL / LONGARINA DIANTEIRA DIREITA - DANIFICADO(A) / LONGARINA DIANTEIRA ESQUERDA - DANIFICADO(A) / PAINEL DIANTEIRO - DANIFICADO(A) / CONSTA REGISTRO DE SINISTRO, SINISTRO ESPECIAL E PARECER TÉCNICO**  
CONFORME PESQUISA, VEÍCULO APRESENTA HISTÓRICO DE SINISTRO, HISTÓRICO ESTE QUE NÃO NOS INFORMA A ORIGEM DO MESMO. DESTA FORMA NÃO PODENDO SER APONTADO QUAISQUER INDÍCIOS DE ENCHENTE OU OUTRO TIPO DE AVARIA PROVENIENTE DA COMERCIALIZAÇÃO EM PÁTIO.

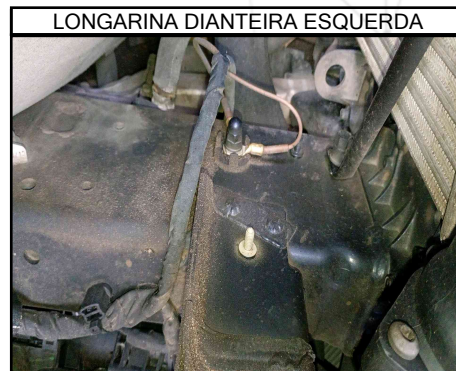
LONGARINA DIANTEIRA ESQUERDA

| <b>LONGARINA DIANTEIRA ESQUERDA</b> | ⚠ | DANIFICADO(A) |

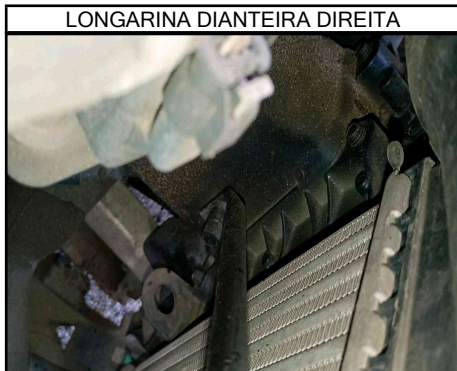
LONGARINA DIANTEIRA DIREITA

| <b>LONGARINA DIANTEIRA DIREITA</b> | ⚠ | DANIFICADO(A) |

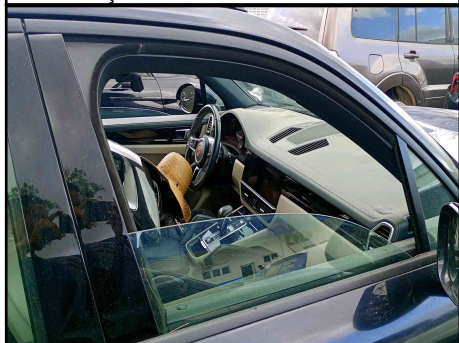
GRAVAÇÃO VIDRO DIANTEIRO DIREITO

| <b>GRAVAÇÃO DO VIDRO DIANTEIRO DIREITO</b> | ⚠ | SEM GRAVAÇÃO |

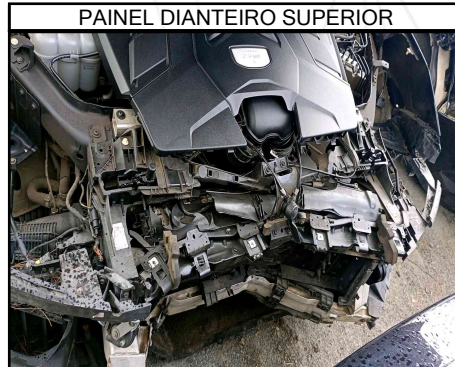
| PAINEL DIANTEIRO SUPERIOR | | DANIFICADO(A) |

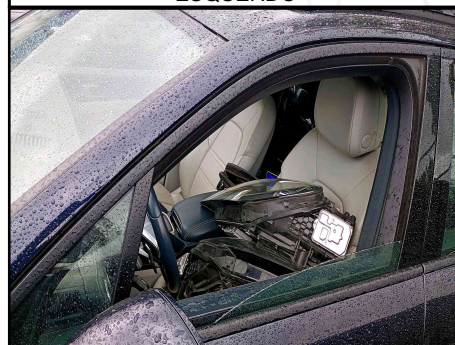
GRAVAÇÃO VIDRO DIANTEIRO  
ESQUERDO

| <b>GRAVAÇÃO DO VIDRO DIANTEIRO ESQUERDO</b> | ⚠ | SEM GRAVAÇÃO |

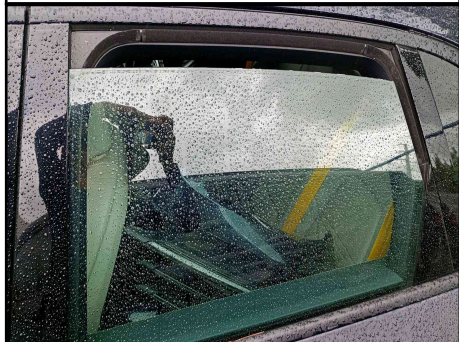
GRAVAÇÃO VIDRO TRASEIRO  
ESQUERDO

| <b>GRAVAÇÃO DO VIDRO TRASEIRO ESQUERDO</b> | ⚠ | SEM GRAVAÇÃO |
