CLIENTE

Cliente
BANCO BRADESCO FINANCIAMENTOS S

DADOS DO VEÍCULO

PLACA	CHASSI	CHASSI BIN	MARCA/MODELO	
			DAF/XF FTT 480	
ANO FABRICAÇÃO	ANO MODELO	MOTOR BIN	MOTOR OBSERVADO	COR
2022	2022			BRANCA
COMBUSTÍVEL			KILOMETRAGEM	RENAVAM
DIESEL			INACESSÍVEL	
CIDADE VISTORIA	ESTADO VISTORIA	UF VISTORIA	PATIO VISTORIA	
GOIÂNIA	GO	GO

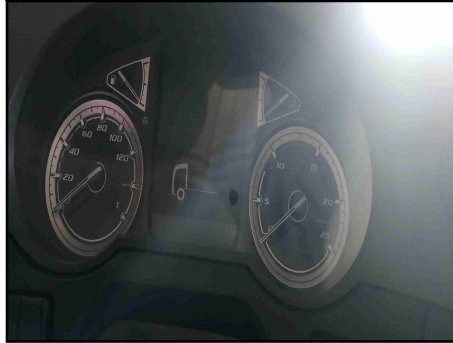
HODÔMETRO INACESSÍVEL
PLACA DIANTEIRA DANIFICADA
LONGARINA TRASEIRA DIREITA DANIFICADO(A)

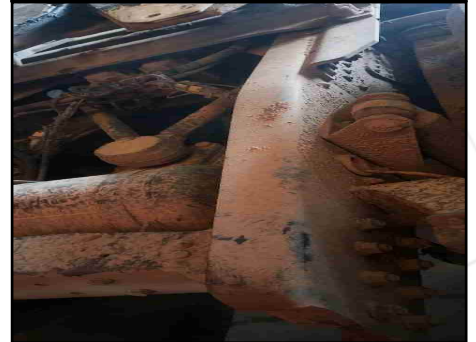
LONGARINA TRASEIRA DIREITA	 	DANIFICADO(A)
LONGARINA TRASEIRA ESQUERDA	 	
LONGARINA DIANTEIRA DIREITA	 	
LONGARINA DIANTEIRA ESQUERDA
