Cliente: **CARBUY AUTOMOTIVE BUSINESS LTDA**CPF / CNPJ: **35.626.178/0001-27**Dt. Pedido: **02/10/2026**Dt. Vistoria: **05/10/2026**Dt. Baixa: **06/10/2026**Local: **CARBUY**

Placa: **UHX3H87** Marca: **CHEVROLET** Modelo: **SPARK (ACTIV EUV, ELETR, AUTOMÁTICO)** Cód. Molicar: **01714501-6**  
Chassi: **906ADAE34T1083545** Motor: **\*C2S8250153\*** Cor: **Branca** Portas: **4** Ano/Modelo: **2026 / 2026**  
Chassi BIN: **906ADAE34T1083545** Motor BIN: **\*C2S8250153\*** Cor BIN: **BRANCA** Combustível BIN: **ELETRICO/FONTE EXTERNA**  
Câmbio: **AUTOMÁTICO** Combustível: **ELÉTRICO** Renavam: **01497448147** KM: **10036** Cód. Fipe: **004560-8**

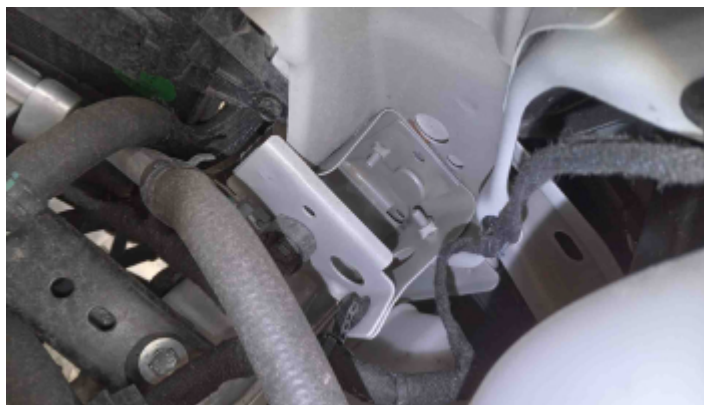
Foto Estrutura Longarina Direita

VEÍCULO CM COLISÃO,COM DANOS ESTRUTURAIS,PAINEL DIANTEIRO,LONGARINAS DIANTEIRAS,CAIXA DE RODAS,AVARIADOS.  
AIR BAG DEFLAGRADOS.

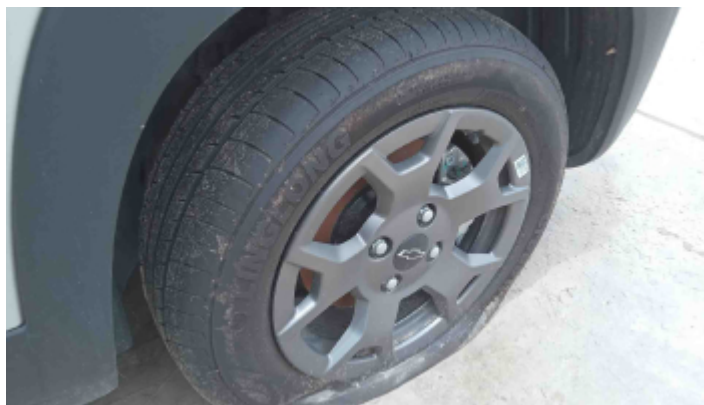
| Bom | Sem Danos | Pneu Ruim | Pneu Regular | Sem Danos | |

Foto Pneu Dianteiro Direito

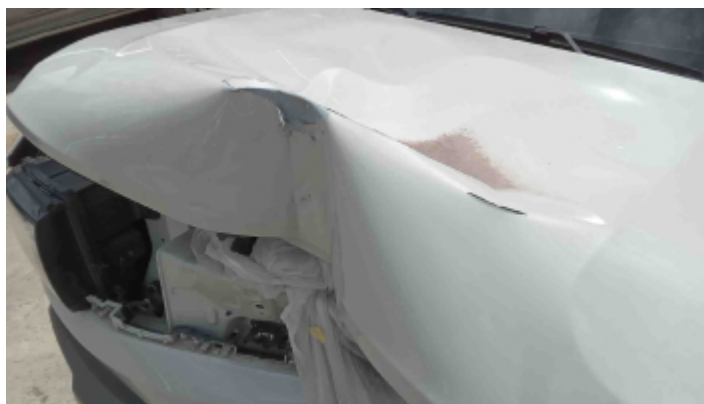
| Amassado | Sem Danos | Sem Danos | Sem Danos | Sem Danos | Bom |

Foto Avaria Capô

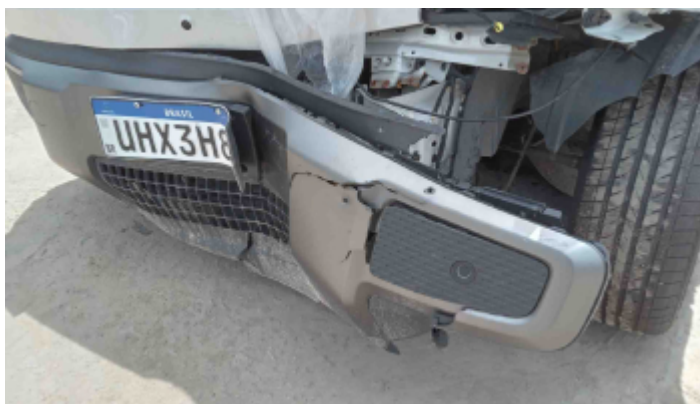
| Limpador de Para-brisa | Coluna Dianteira Direita | Coluna Traseira Direita | Parachoque D | Teto do Veículo | Carenagem Frontal |
|---|---|---|---|---|---|
| Sem Danos | Sem Danos | Sem Danos | Quebrado | Bom | Sem Danos |

Foto Avaria Pára-Choque Dianteiro

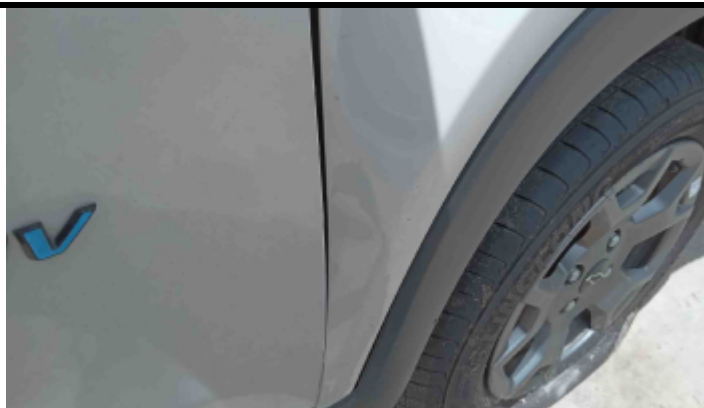
Foto Avaria Pára-Lama Direito

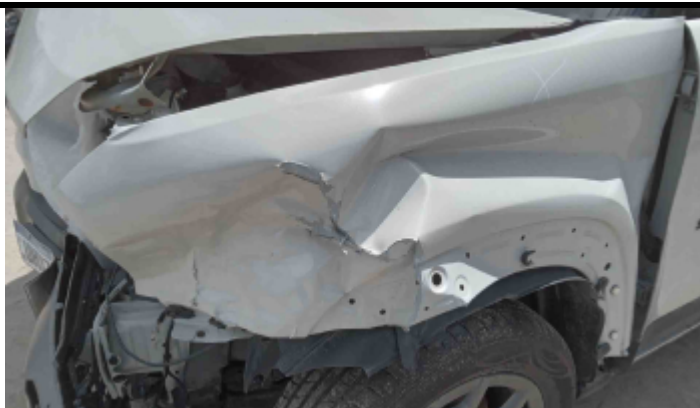
Foto Avaria Pára-Lama Esquerdo

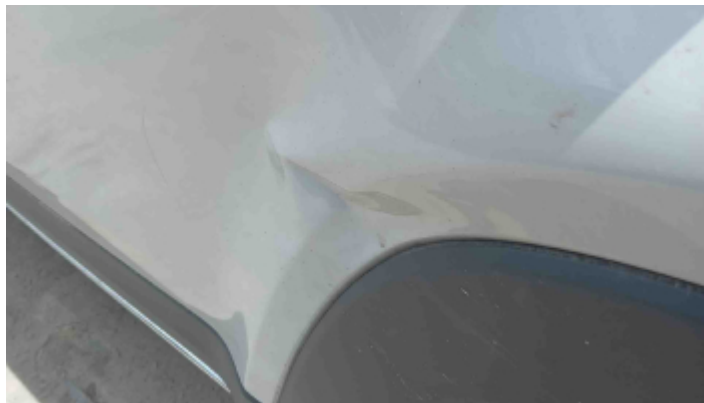
Foto Avaria Porta Esquerda Traseira
