Cliente  
**BANCO BRADESCO FINANCIAMENTOS S.A.**

**DADOS DO VEÍCULO**

| ANO FABRICAÇÃO | ANO MODELO | MOTOR BIN | NISSAN VERSA 16SV CVT |

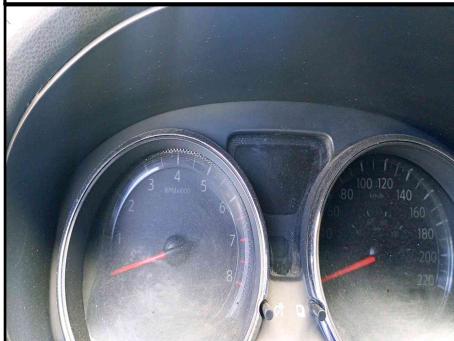
HODÔMETRO DESLIGADO  
CAIXA DE AR/ SOLEIRA ESQUERDA DANIFICADO(A)  
CAIXA DE AR/SOLEIRA DIREITA DANIFICADO(A)  
CAIXA DE ESTEPE DANIFICADO  
LONGARINA TRASEIRA DIREITA DANIFICADO  
LONGARINA TRASEIRA ESQUERDA DANIFICADO  
KIT GNV POSSUI

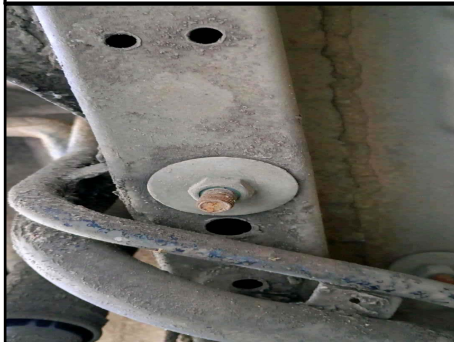
| LONGARINA TRASEIRA ESQUERDA | ⚠ | DANIFICADO |

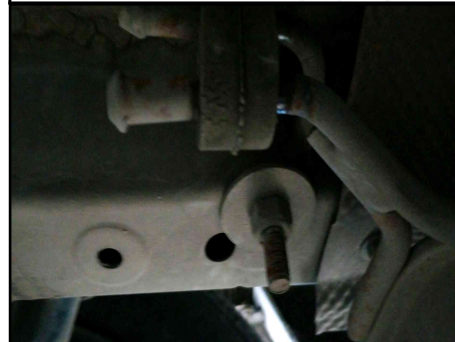
| LONGARINA TRASEIRA DIREITA | ⚠ | DANIFICADO |

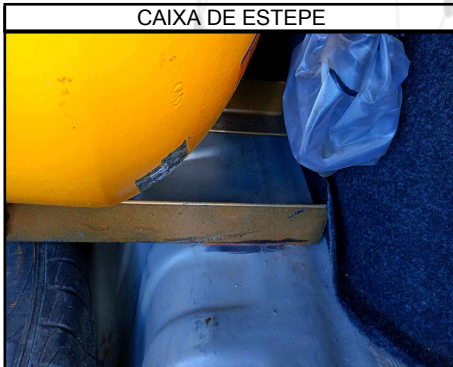
| CAIXA DE ESTEPE | | DANIFICADO |

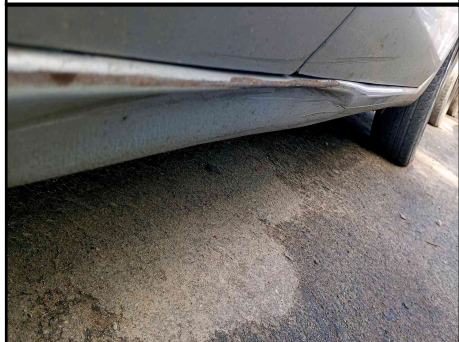
CAIXA DE AR/SOLEIRA DIREITA

| CAIXA DE AR DIREITA | | DANIFICADO(A) |

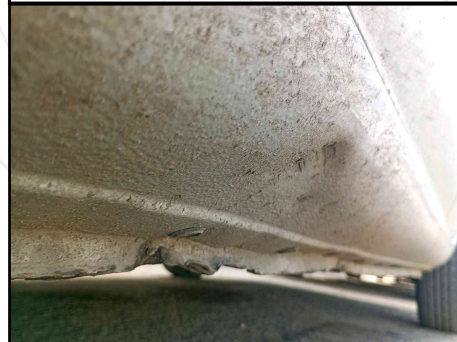
CAIXA DE AR/ SOLEIRA ESQUERDA

| CAIXA DE AR ESQUERDA | | DANIFICADO(A) |
