## I - Dados do Veículo

Placa: FDK4E80 Marca: FIAT Modelo: 500 (CULT EVO(Dual.) 1.4 8v(Flex)) Cód. Molicar: 01506212-0

Chassi: 3C3AFFARXCT246925 Motor: 327A0113874885 Cor: Branca Portas: 2 Ano/Modelo: 2012 / 2012

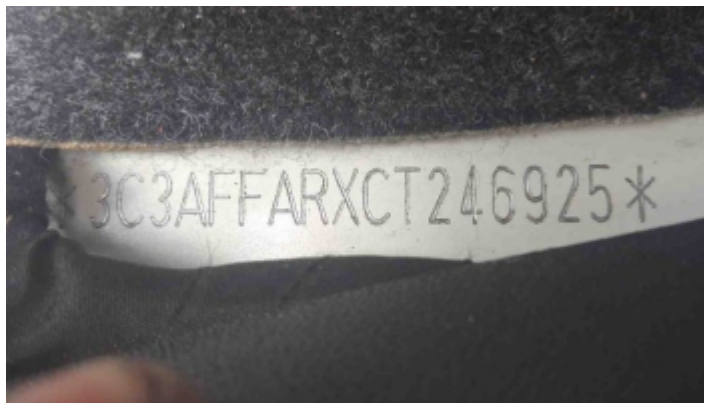
1.2.1 - Dentro dos padrões habituais do fabricante, não apresentado anormalidade.

Foto da gravação do chassi : 3C3AFFARXCT246925

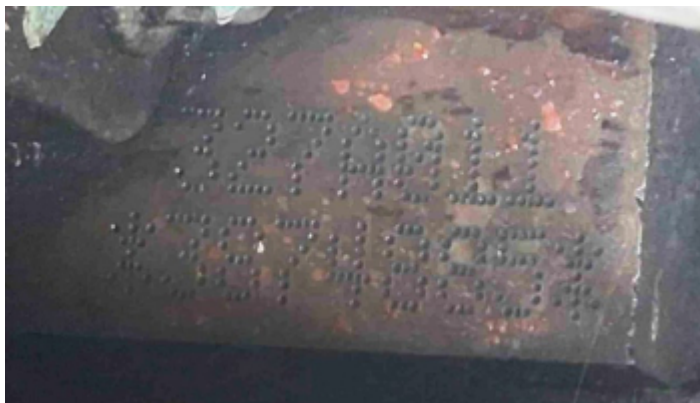
4.2.1 - Dentro dos padrões habituais do fabricante, não apresentado anormalidade.

Foto do número do motor : 327A0113874885

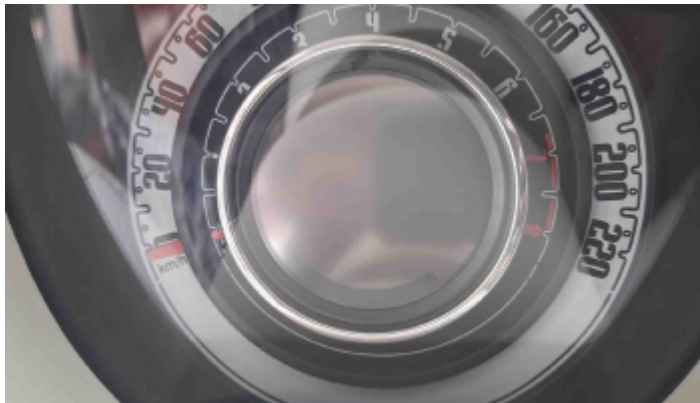
NÃO FOI POSSÍVEL COLETAR A QUILOMETRAGEM, VEÍCULO NÃO LIGA O CONTATO.

Foto do odômetro

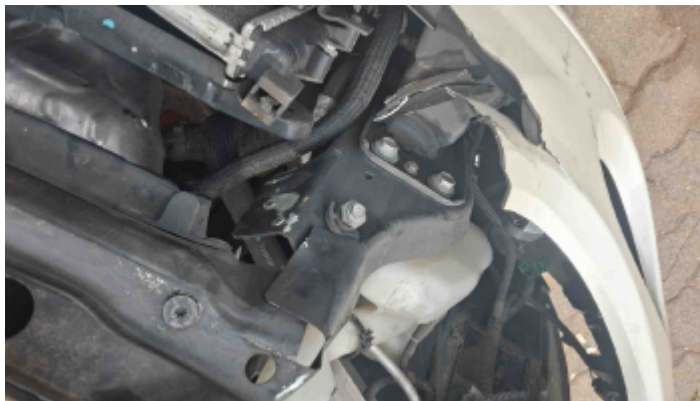
VEICULO COM DANOS NO CONJUNTO ESTRUTURAL DO MONO BLOCO ( PAINEL FRONTAL E LONGARINAS DIANT. DANIFICADAS ) NECESSÁRIO LAUDO TÉCNICO DO INMETRO.

Foto Estrutura Longarina Direita

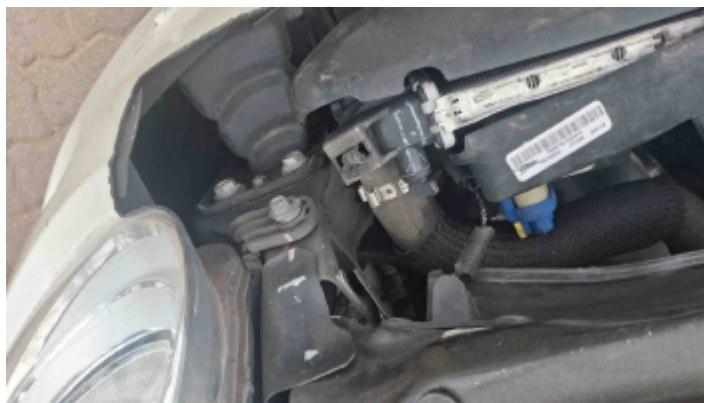
Foto Estrutura Longarina Esquerda

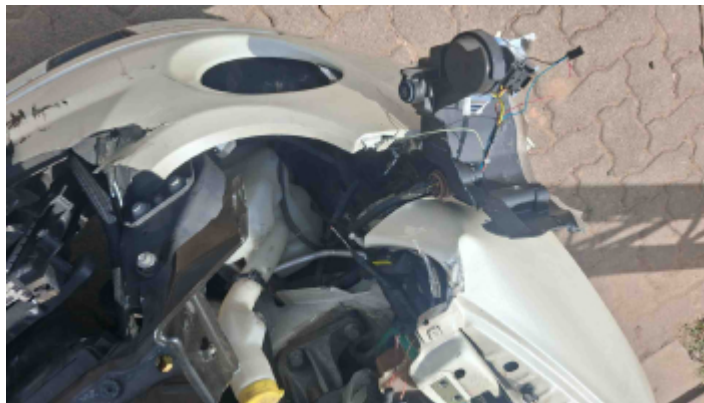
Foto Avaria Farol Direito

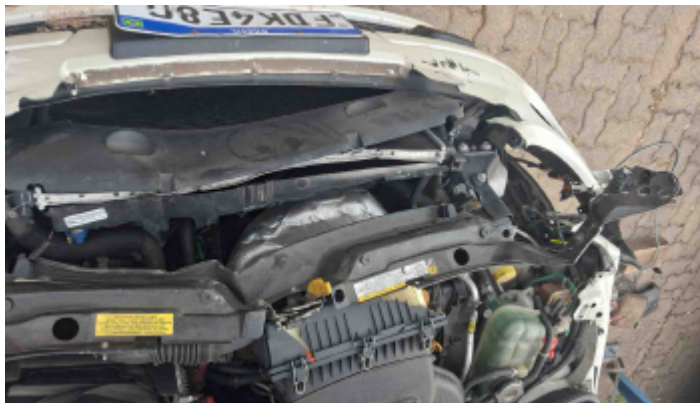
Foto Avaria Painel/Saia Dianteiro

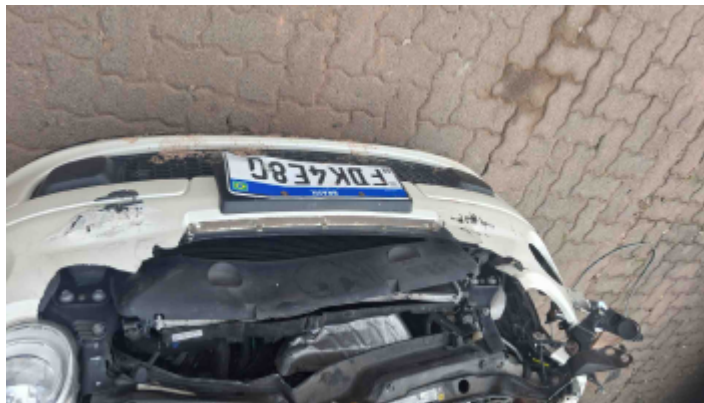
Foto Avaria Pára-Choque Dianteiro

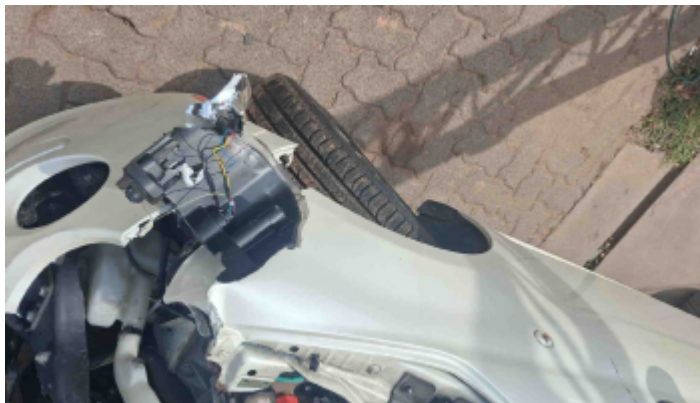
Foto Avaria Pára-Lama Direito

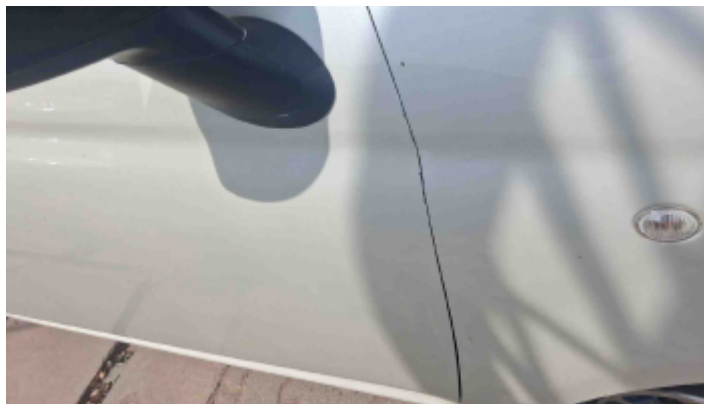
Foto Avaria Porta Direita Dianteira
