Cliente  
**CARBUY AUTOMOTIVE BUSINESS LTDA**

#### DADOS DO VEÍCULO

| <b>2024</b> | <b>2024</b> | | <b>HONDA CG 160 START</b> | <b>PRETA</b> |

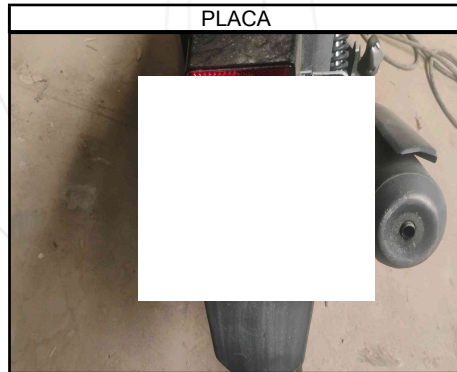
| CONDIÇÃO DA PLACA | | DANIFICADA |

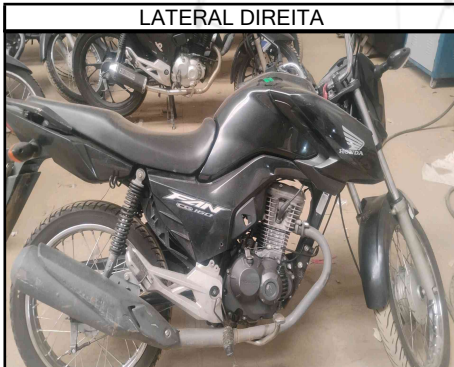
CARENAGEM DIANTEIRA DIREITA DANIFICADO(A)  
CARENAGEM DIANTEIRA ESQUERDA DANIFICADO(A)  
LATERAL DIREITA DANIFICADO(A)  
TANQUE DANIFICADO(A)  
PLACA DANIFICADA

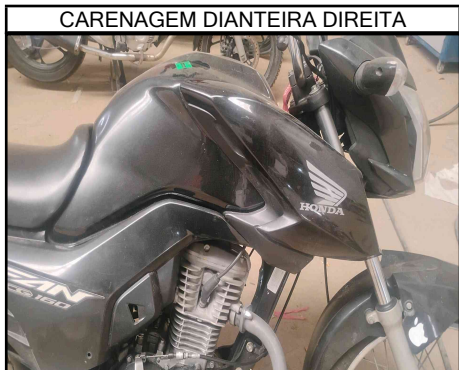
CARENAGEM DIANTEIRA DIREITA

| CARENAGEM DIREITA | | DANIFICADO(A) |

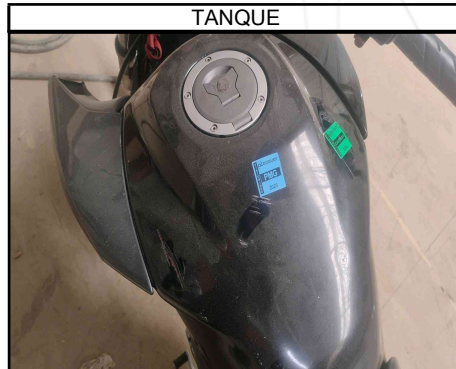
| TANQUE | | DANIFICADO(A) |

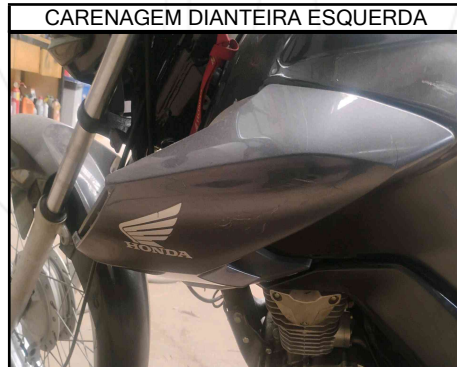
CARENAGEM DIANTEIRA ESQUERDA

| CARENAGEM ESQUERDA | | DANIFICADO(A) |
