Cliente  
**VIP LEILÕES GESTÃO E LOGÍSTICA**

**DADOS DO VEÍCULO**

| PLACA | CHASSI | CHASSI BIN | MARCA/MODELO | |
|---|---|---|---|---|
| <b>QIU7J67</b> | <b>8AJBA3FS5H0244866</b> | <b>8AJBA3FS5H0244866</b> | <b>I/TOYOTA HILUX</b> | |

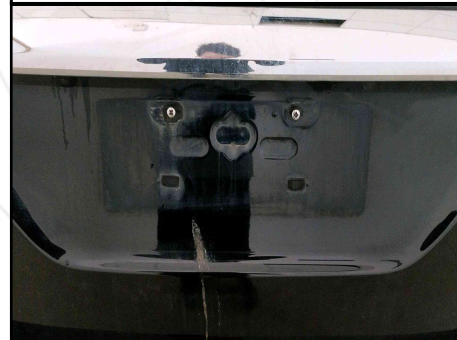
| PLACA TRASEIRA | | AUSENTE |

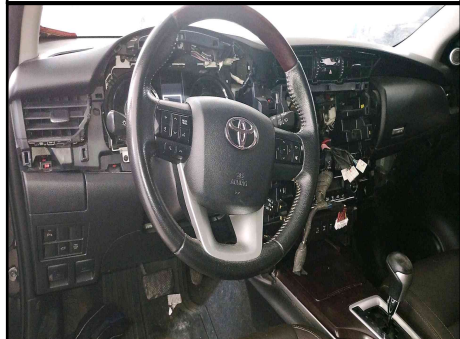
PANORAMICA PAINEL INTERNO

CAIXA DE AR/SOLEIRA DIREITA DANIFICADO(A), GRAVAÇÃO VIDROS (DIANTEIRO DIREITO/DIANTEIRO ESQUERDO) DANIFICADO(A), LONGARINAS TRASEIRAS (DIR/ESQ) DANIFICADO(A) ENGATE FIXADO, PANORÂMICA PAINEL INTERNO FALTANDO PEÇAS, PLACAS AUSENTE  
CONFORME PESQUISA, VEÍCULO APRESENTA HISTÓRICO DE ROUBO/FURTO E SINISTRO,

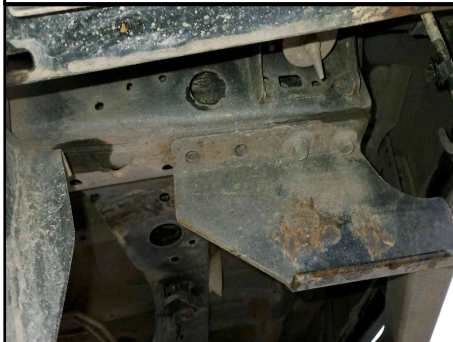
| LONGARINA TRASEIRA ESQUERDA | | DANIFICADO |

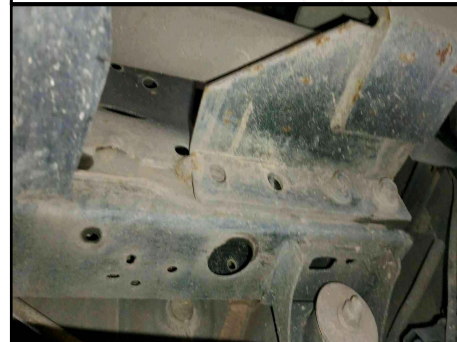
| LONGARINA TRASEIRA DIREITA | | DANIFICADO |

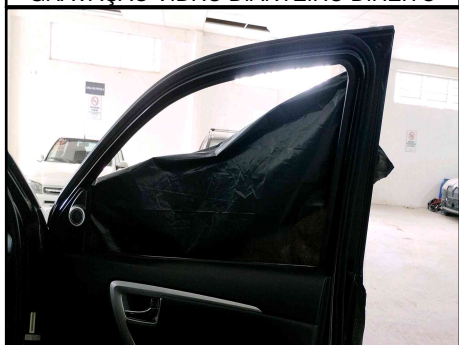
**GRAVAÇÃO VIDRO DIANTEIRO DIREITO**

| GRAVAÇÃO DO VIDRO DIANTEIRO DIREITO | | DANIFICADO(A) |

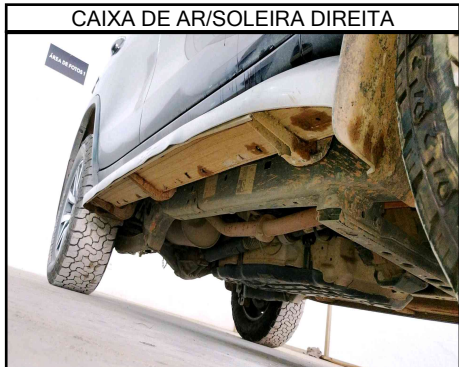
CAIXA DE AR/SOLEIRA DIREITA

| CAIXA DE AR DIREITA | | DANIFICADO(A) |

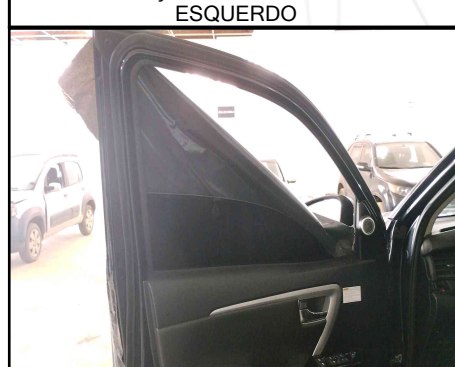
GRAVAÇÃO VIDRO DIANTEIRO  
ESQUERDO

| GRAVAÇÃO DO VIDRO DIANTEIRO ESQUERDO | | DANIFICADO(A) |
