Cliente  
**CARBUY AUTOMOTIVE BUSINESS LTDA**

**DADOS DO VEÍCULO**

| PLACA | CHASSI | CHASSI BIN | MARCA/MODELO |
|---|---|---|---|
| <b>RCY2A00</b> | <b>8AJBA3FS6L0283751</b> | <b>8AJBA3FS6L0283751</b> | <b>TOYOTA TOYOTA HILUX</b> |

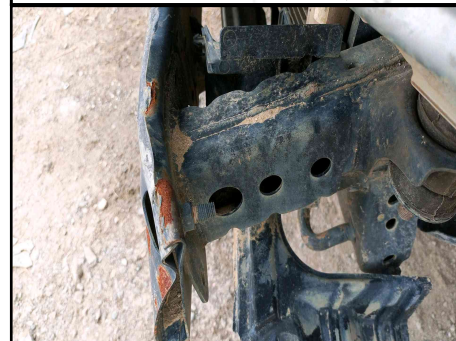
| LONGARINA DIANTEIRA ESQUERDA | | DANIFICADO(A) |

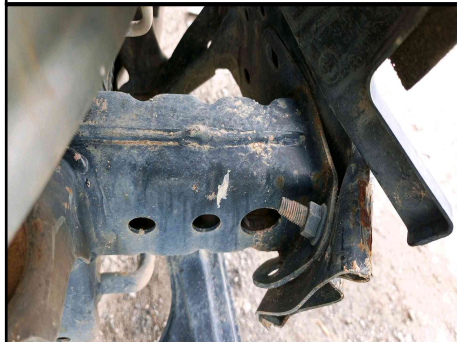
| LONGARINA DIANTEIRA DIREITA | | DANIFICADO(A) |

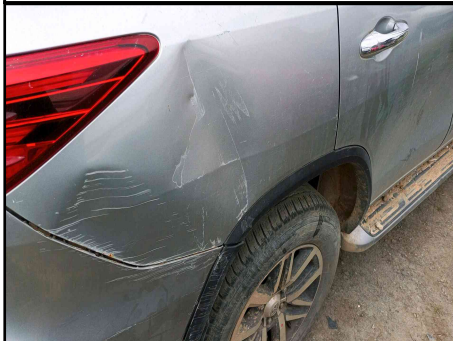
| CAIXA DE RODA TRASEIRA DIREITA | | DANIFICADO(A) |

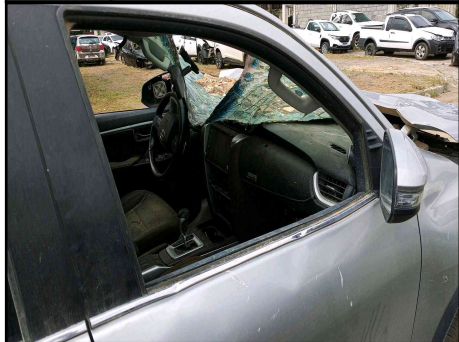
GRAVAÇÃO VIDRO DIANTEIRO DIREITO

| GRAVAÇÃO DO VIDRO DIANTEIRO DIREITO | | DANIFICADO(A) |

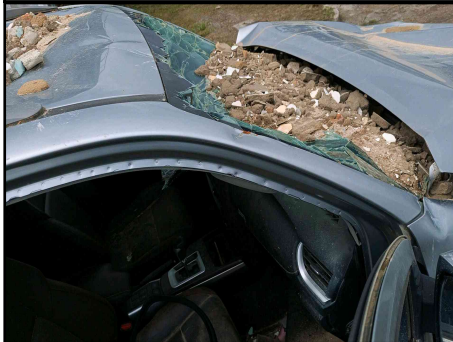
| COLUNA A DIREITA | | DANIFICADO(A) |

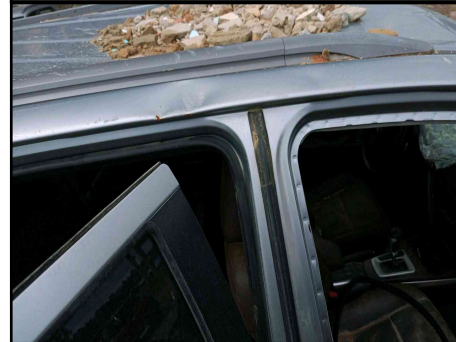
| COLUNA CENTRAL DIREITA | | DANIFICADO(A) |

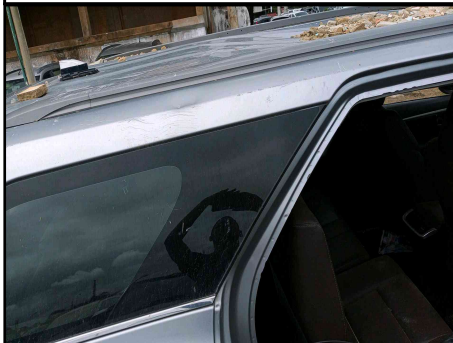
| COLUNA C DIREITA | | DANIFICADO(A) |

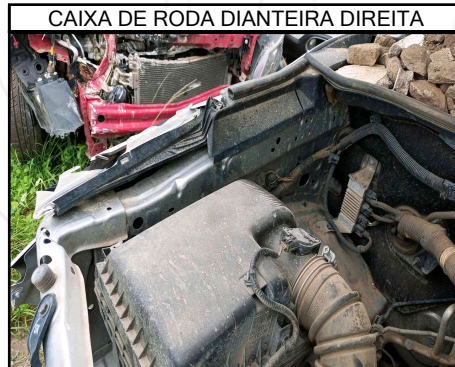
| CAIXA DE RODA DIANTEIRA DIREITA | | DANIFICADO(A) |

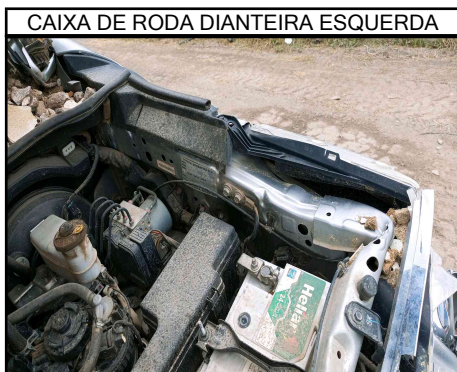
| CAIXA DE RODA DIANTEIRA ESQUERDA | | DANIFICADO(A) |

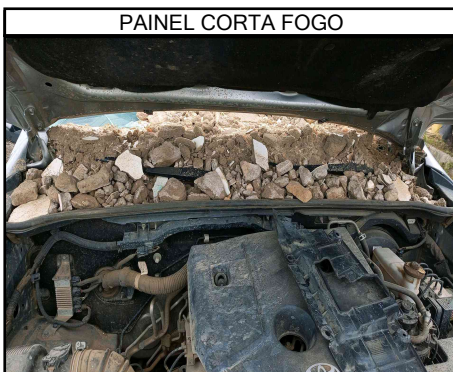
PAINEL CORTA FOGO

| PAINEL CORTA-FOGO | | DANIFICADO(A) |

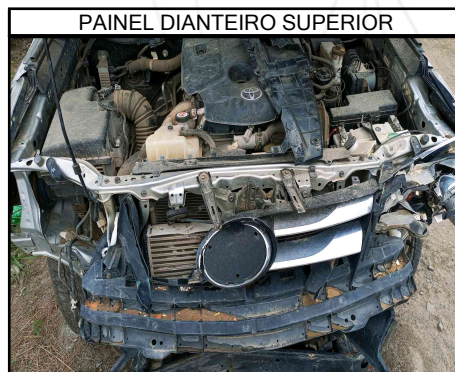
| PAINEL DIANTEIRO SUPERIOR | | DANIFICADO(A) |

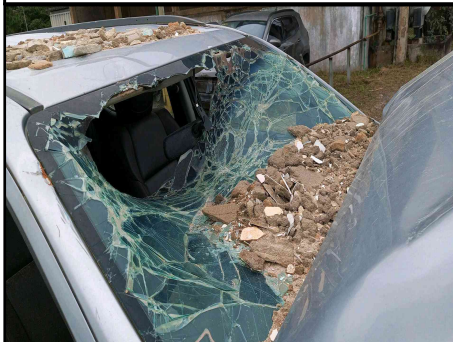
GRAVAÇÃO VIDRO PARABRISA

| GRAVAÇÃO DO VIDRO DO PARA-BRISA | | DANIFICADO(A) |

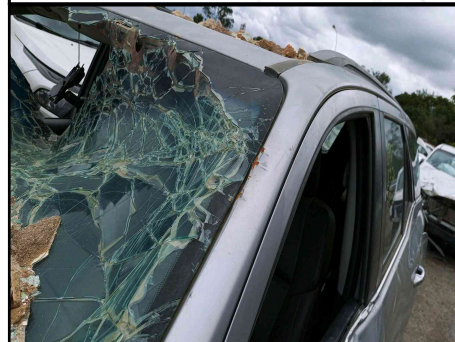
| COLUNA A ESQUERDA | | DANIFICADO(A) |

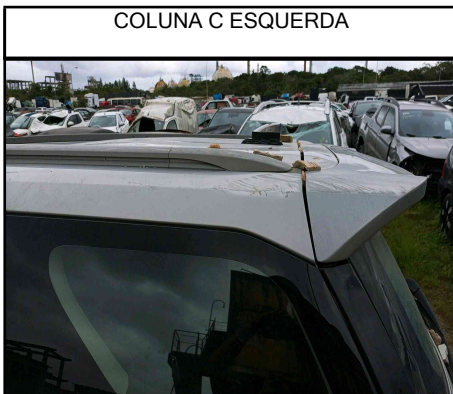
| COLUNA C ESQUERDA | | DANIFICADO(A) |

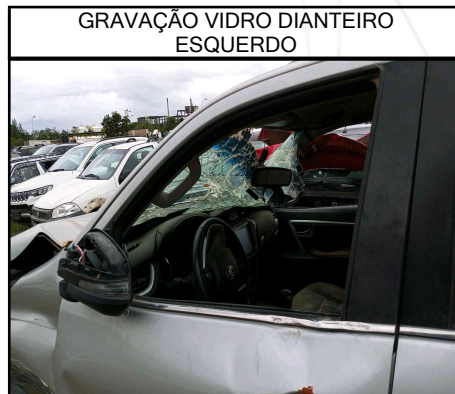
GRAVAÇÃO VIDRO DIANTEIRO ESQUERDO

| GRAVAÇÃO DO VIDRO DIANTEIRO ESQUERDO | | DANIFICADO(A) |

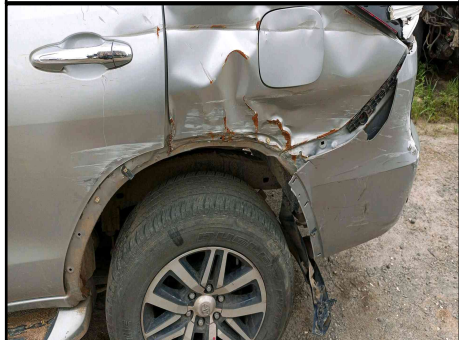
**CAIXA DE RODA TRASEIRA ESQUERDA**

| CAIXA DE RODA TRASEIRA ESQUERDA | | DANIFICADO(A) |

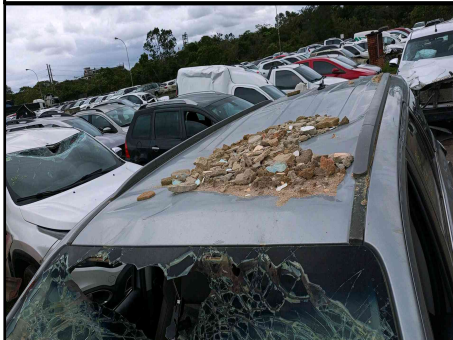
**TETO**

CAIXA DE RODA DIANTEIRA DIREITA DANIFICADO(A) / CAIXA DE RODA DIANTEIRA ESQUERDA DANIFICADO(A) / CAIXA DE RODA TRASEIRA DIREITA DANIFICADO(A) / CAIXA DE RODA TRASEIRA ESQUERDA DANIFICADO(A) / COLUNA A DIREITA DANIFICADO(A) / COLUNA A ESQUERDA DANIFICADO(A) / COLUNA C DIREITA DANIFICADO(A) / COLUNA C ESQUERDA DANIFICADO(A) / COLUNA CENTRAL DIREITA DANIFICADO(A) / GRAVAÇÃO VIDRO DIANTEIRO DIREITO DANIFICADO(A) / GRAVAÇÃO VIDRO DIANTEIRO ESQUERDO DANIFICADO(A) / GRAVAÇÃO VIDRO PARABRISA DANIFICADO(A) / HODÔMETRO INACESSÍVEL / LONGARINA DIANTEIRA DIREITA DANIFICADO(A) / LONGARINA DIANTEIRA ESQUERDA DANIFICADO(A) / PAINEL CORTA FOGO DANIFICADO(A) / PAINEL DIANTEIRO SUPERIOR DANIFICADO(A) / MOTOR PEÇAS DANIFICADAS / TETO DANIFICADO(A)
