Cliente: CARBUY AUTOMOTIVE BUSINESS LTDA

Dt. Vistoria: 17/08/2026

Placa: SOI1C03 Marca: VOLKSWAGEN Modelo: T-CROSS (200 1.0 TSI AT6) Cód. Molicar: 05126003-7  
Chassi: 9BWBH6BF8S4037059 Motor: DHS827346 Cor: Branca Portas: 4 Ano/Modelo: 2024 / 2025  
Chassi BIN: 9BWBH6BF8S4037059 Motor BIN: DHS827346 Cor BIN: BRANCA Combustível BIN: ALCOOL/GASOLINA  
Câmbio: AUTOMATICO Combustível: Alcool/Gasolina Renavam: 01406763621 KM: 14225 Cód. Fipe: 005510-7

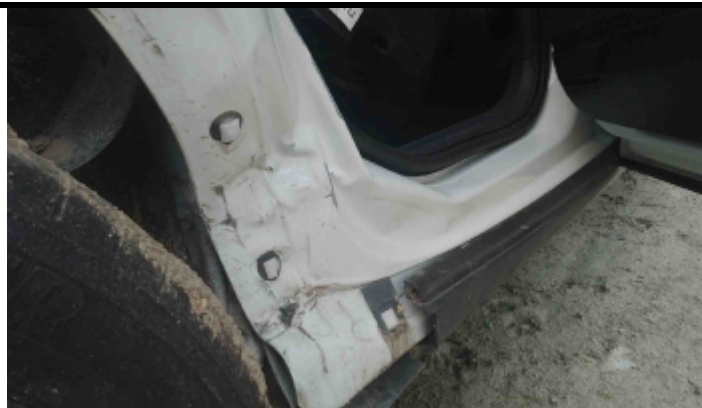
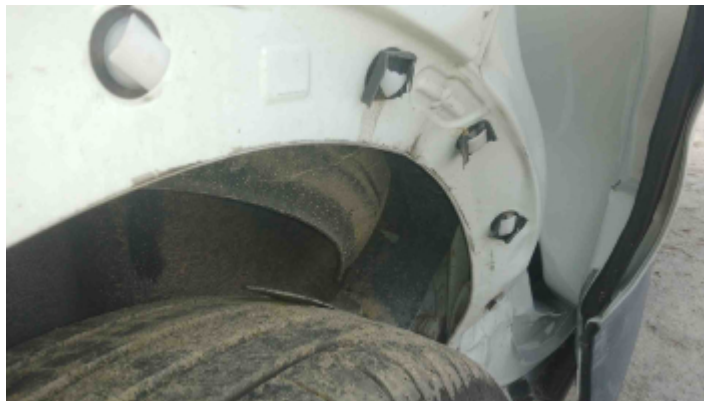
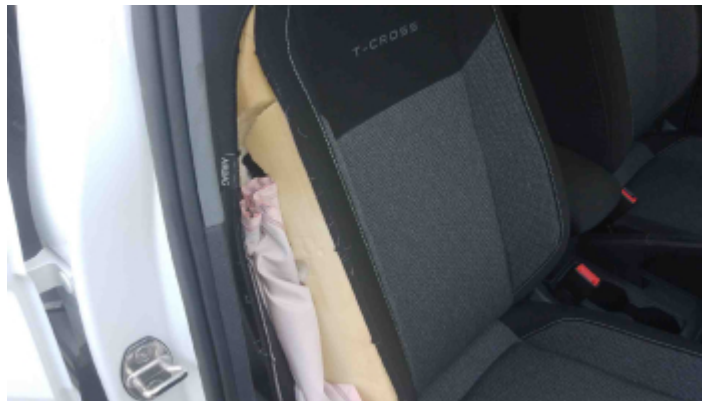
Lateral Direita; Pára-Choque Traseiro; Porta Direita Traseira

Detalhe da Avaria

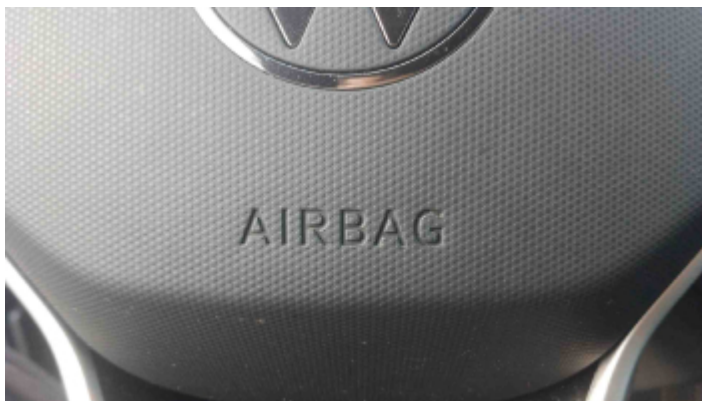
\*\*\* AIRBAG BANCO DIANTEIRO DIREITO E CORTINA DIREITA DEFLAGRADOS \*\*\*  
VEICULO POSSUI DANOS NO CONJUNTO ESTRUTURAL:  
CAIXA DE RODA TRASEIRA DIREITA DANIFICADAS;  
COLUNA TRASEIRA DIREITA DANIFICADA;

Foto Air Bag

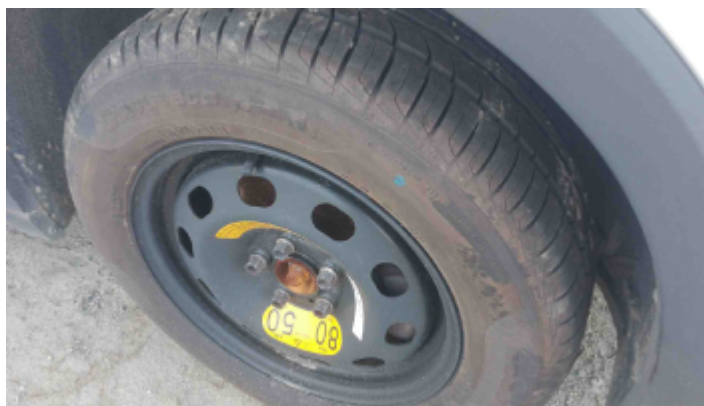
Foto Pneu Dianteiro Direito

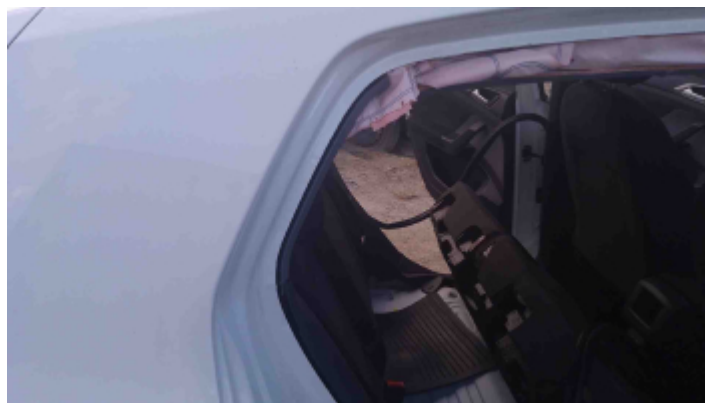
Foto Estrutura Coluna Traseira Direita

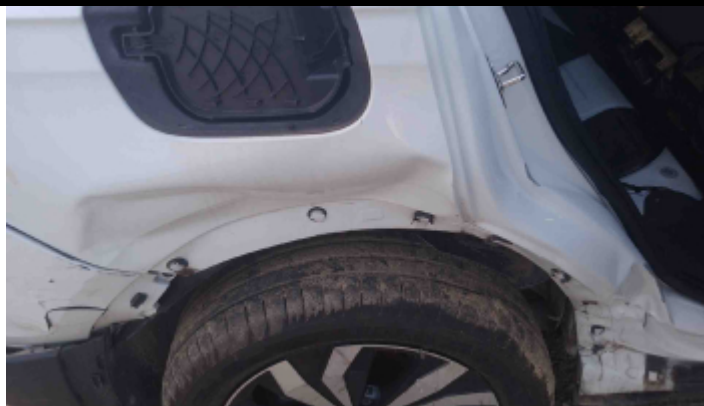
Foto Avaria Lateral Direita

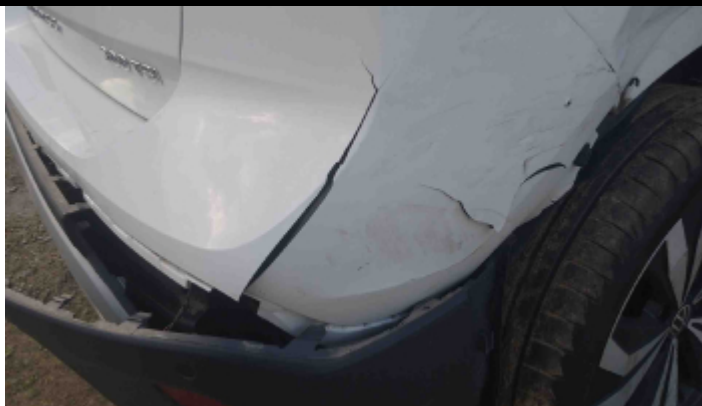
Foto Avaria Pára-Choque Traseiro

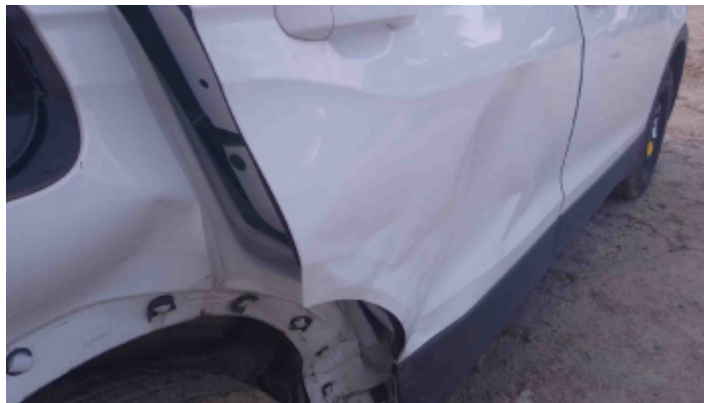
Foto Avaria Porta Direita Traseira
