Cliente: **CARBUY AUTOMOTIVE BUSINESS LTDA**CPF / CNPJ: **35.626.178/0001-27**Dt. Pedido: **07/09/2026**Dt. Vistoria: **09/09/2026**Dt. Baixa: **09/09/2026**Local: **CARBUY**

Placa: **GDB0F64** Marca: **CHEVROLET** Modelo: **SPIN (LT 1.8 8v(Econo.Flex)(AT))** Cód. Molicar: **01712503-0**

Chassi: **9BGJB75Z0DB317856** Motor: **CM8032665** Cor: **Branca** Portas: **4** Ano/Modelo: **2013 / 2013**

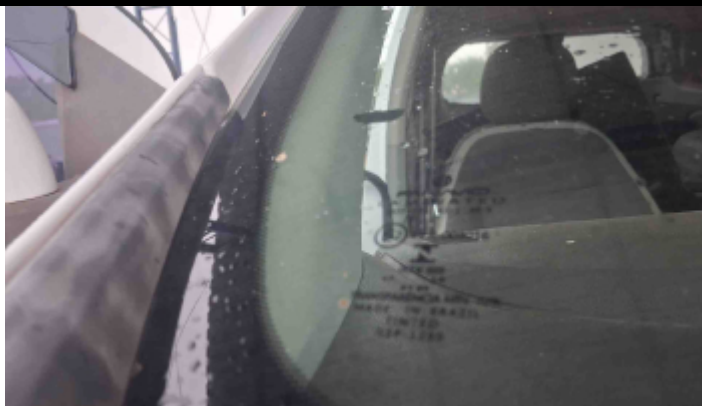
Foto da gravação do vidro pára-brisa

- Vidro dianteiro (Para-brisa)  
NÃO ORIGINAIS

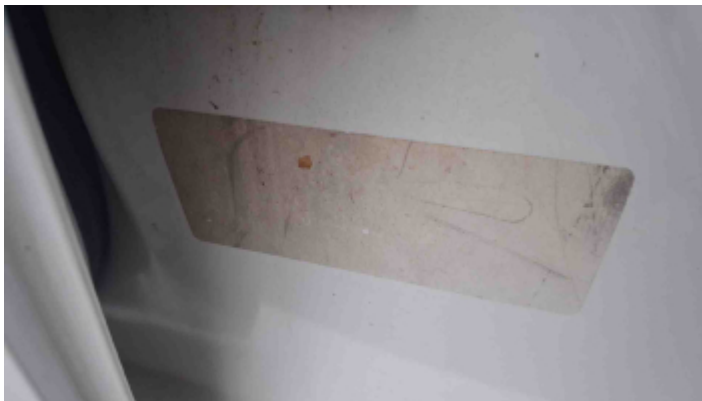
Foto da etiqueta ETA (batente da porta)

- Batente da Porta  
DANIFICADAS

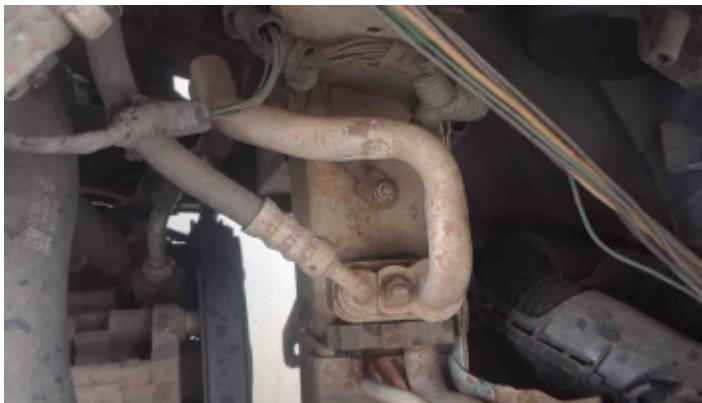
Foto Estrutura Longarina Direita

VEICULO POSSUI PERFURAÇÃO DO ASSOALHO DO PORTA MALAS E LONGARINA TRASEIRAS DANIFICADAS DEVIDO A RETIRADAS DO KIT GNV;

LONGARINA TRASEIRA ESQUERDA  
LONGARINA TRASEIRA DIREITA;  
PAINEL TRASEIRO;  
ASSOALHO DO PORTA MALAS  
FOLHA LATERAL TRASEIRA DIREITA;  
FOLHA LATERAL TRASEIRA ESQUERDA;

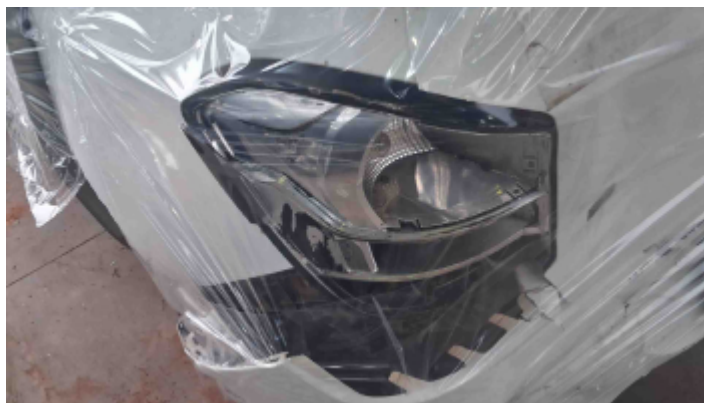
Foto Avaria Lanterna Esquerda

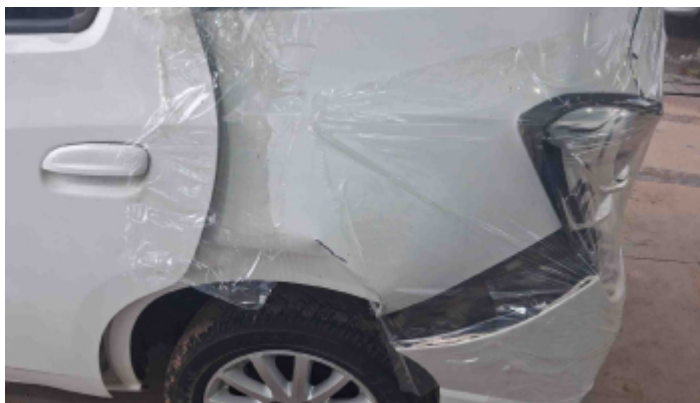
Foto Avaria Lateral Esquerda

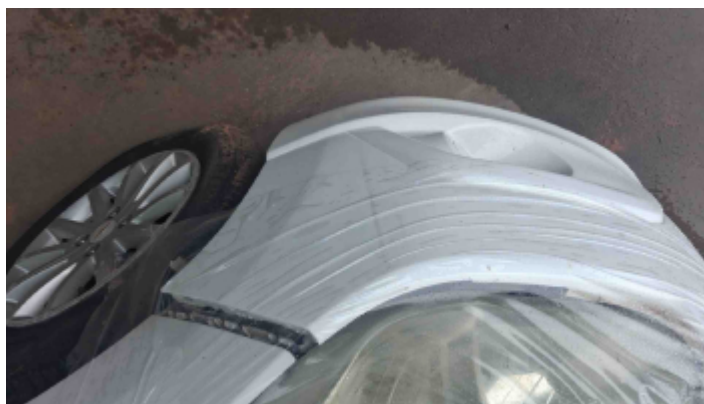
Foto Avaria Pára-Choque Dianteiro

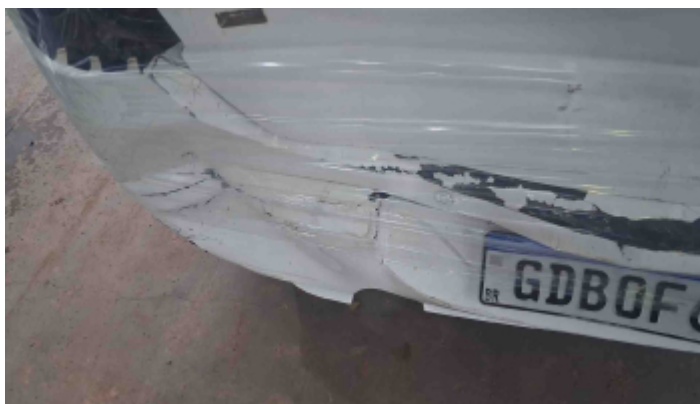
Foto Avaria Pára-Choque Traseiro

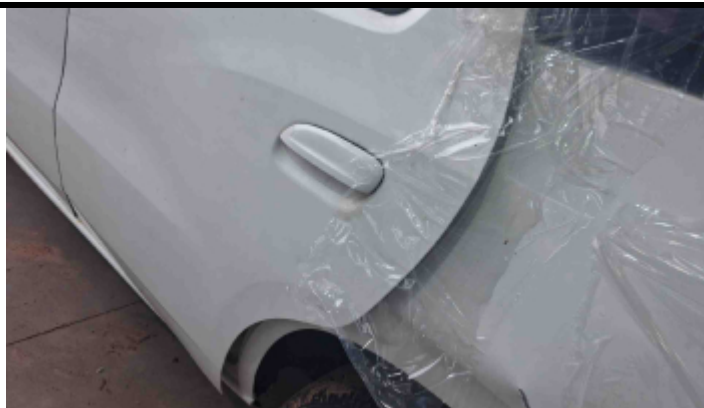
Foto Avaria Porta Esquerda Traseira

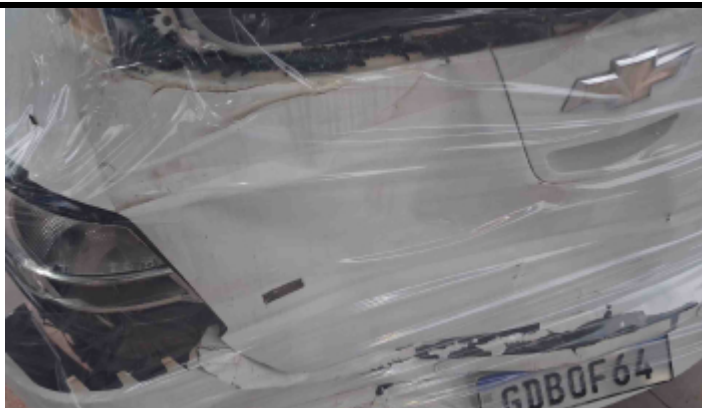
Foto Avaria Tampa do Porta Malas
