Cliente: **CARBUY AUTOMOTIVE BUSINESS LTDA**CPF / CNPJ: **35.626.178/0001-27**Dt. Pedido: **15/10/2026**Dt. Vistoria: **16/10/2026**Dt. Baixa: **16/10/2026**Local: **HUB (PE)**

Placa: **PDG7D27** Marca: **HYUNDAI** Modelo: **TUCSON (GL 1.6 16V TB AT)** Cód. Molicar: **02104501-0**  
Chassi: **95PJ2812GJB001737** Motor: **SP0364104** Cor: **Cinza** Portas: **4** Ano/Modelo: **2017 / 2018**  
Chassi BIN: **95PJ2812GJB001737** Motor BIN: **SP0364104** Cor BIN: **CINZA** Combustível BIN: **GASOLINA**  
Câmbio: **AUTOMÁTICO** Combustível: **Gasolina** Renavam: **01122814906** KM: **78202** Cód. Fipe: **015137-8**

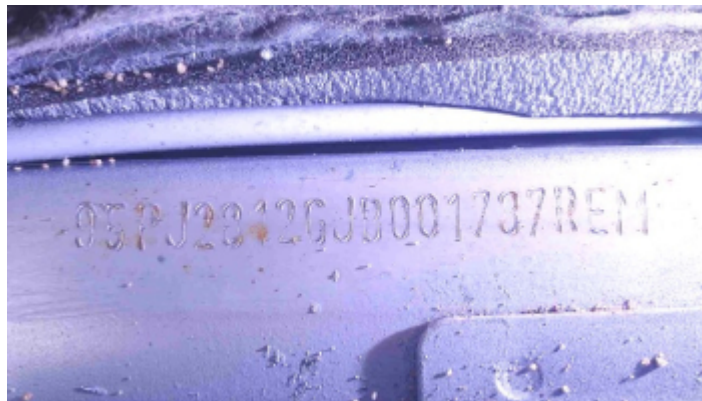
1.1.8 - Apresenta vestígios aparentes de procedimento de adulteração por alteração de local, com ausência da mesma em seu local de origem.

1.2.24 - Gravada com a sigla REM, porém consta informação na BIN (Base de Índice Nacional).

Foto da gravação do chassi : 95PJ2812GJB001737

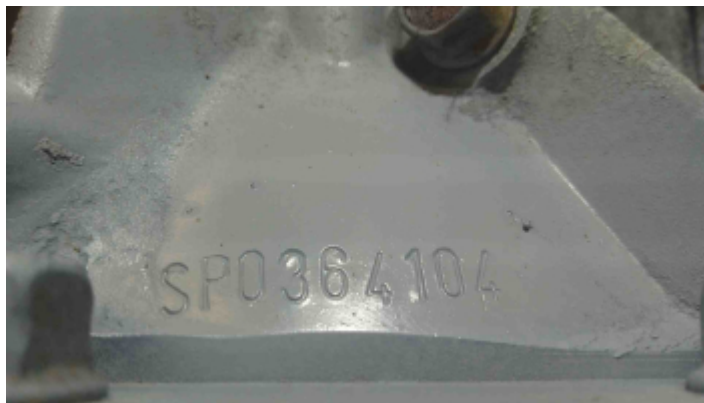
4.1.7 - Apresenta vestígios aparentes de procedimento de adulteração por alteração de local, com ausência da mesma em seu local de origem.

4.2.22 - Apresenta as Siglas DA ou DJ + UF, apresentando a informação na BIN.

Foto do número do motor : SP0364104

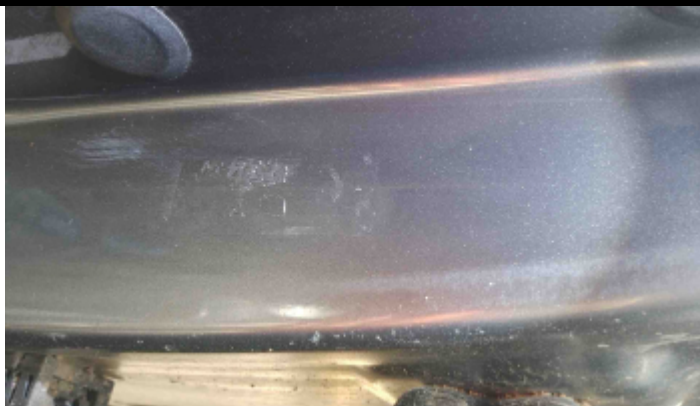
AUSENTES

Foto da etiqueta ETA (batente da porta)

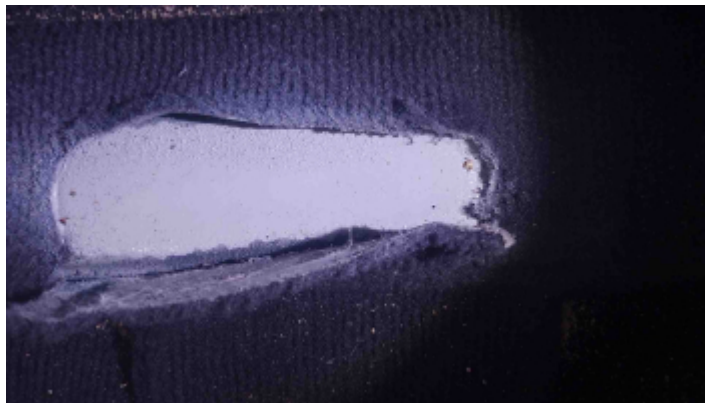
AUSENTES

Foto da etiqueta ETA (assoalho)

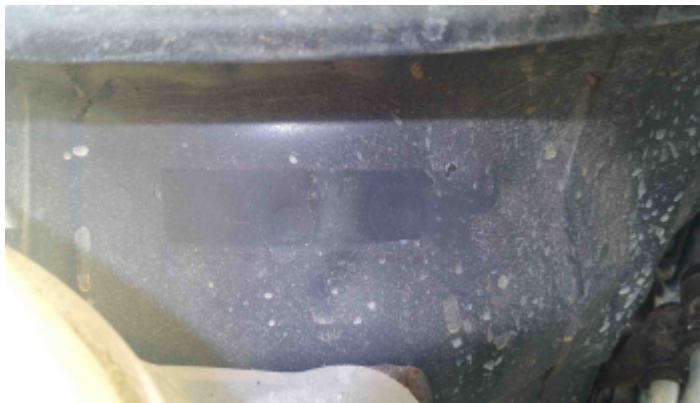
AUSENTES

Foto da etiqueta ETA (compartimento do motor)

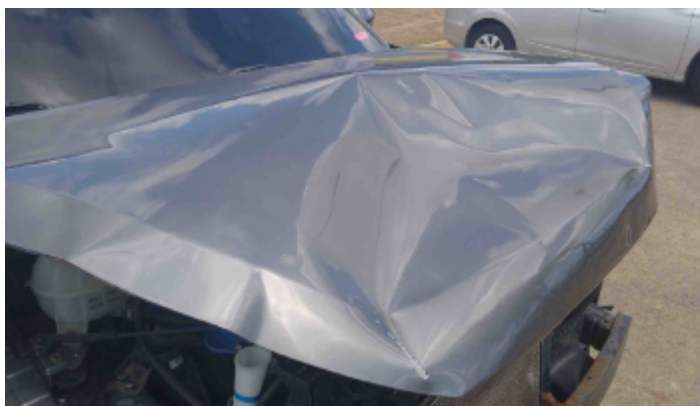
\* AVARIAS : CAPO, TAMPA TRASEIRA, PARA CHOQUE TRASEIRO, PARALAMA DIREITO, PARALAMA ESQUERDO AMASSADOS. FARÓIS, PARA CHOQUE DIANTEIRO E LANTERNAS TRASEIRAS QUEBRADOS \*

Foto Avaria Capô

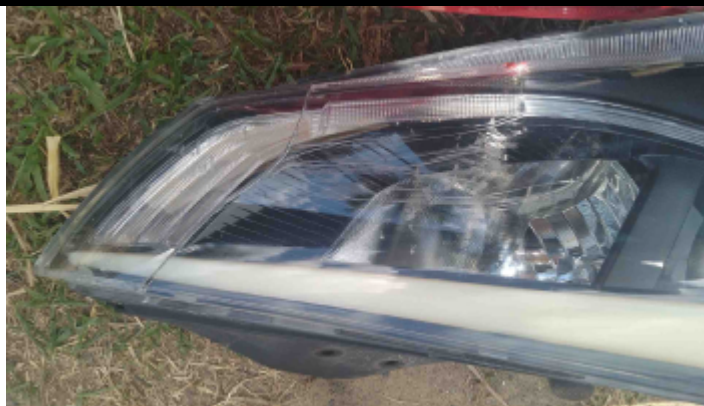
Foto Avaria Farol Direito

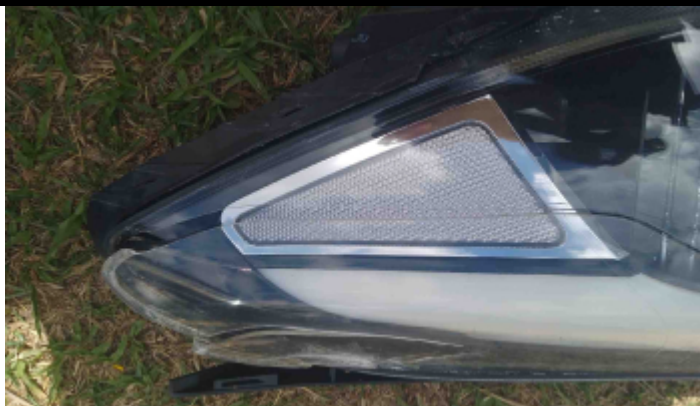
Foto Avaria Farol Esquerdo

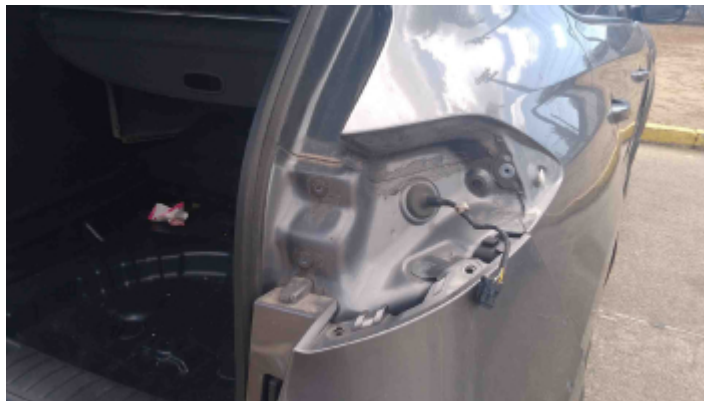
Foto Avaria Lanterna Direita

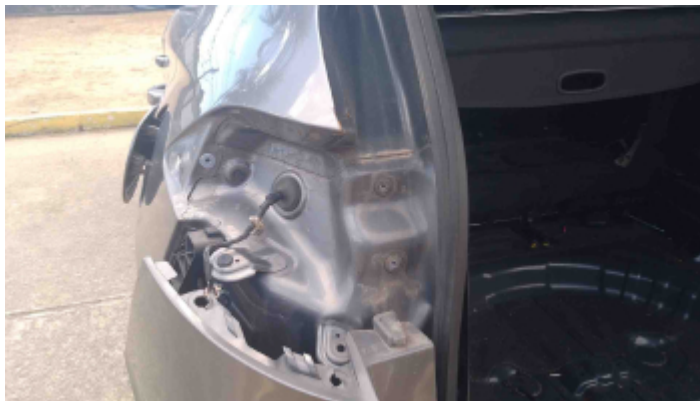
Foto Avaria Lanterna Esquerda

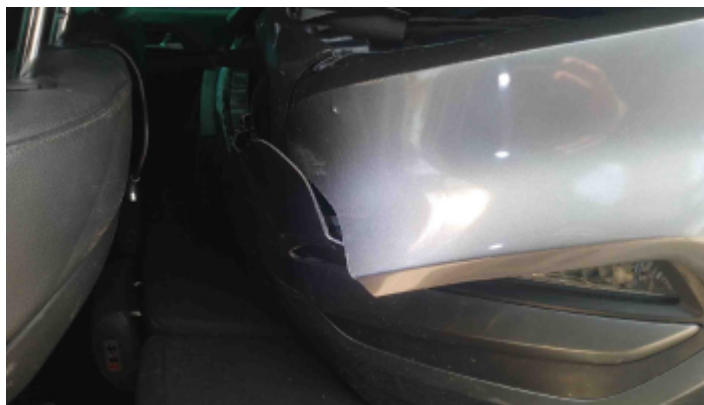
Foto Avaria Pára-Choque Dianteiro

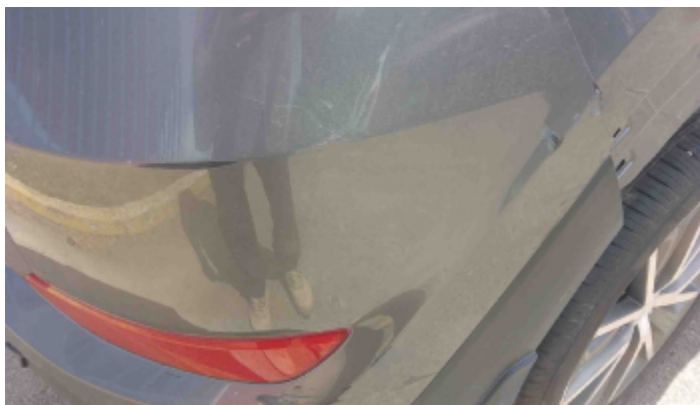
Foto Avaria Pára-Choque Traseiro

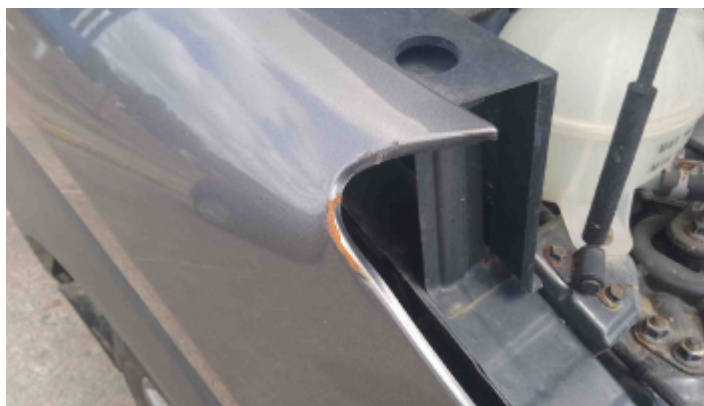
Foto Avaria Pára-Lama Direito

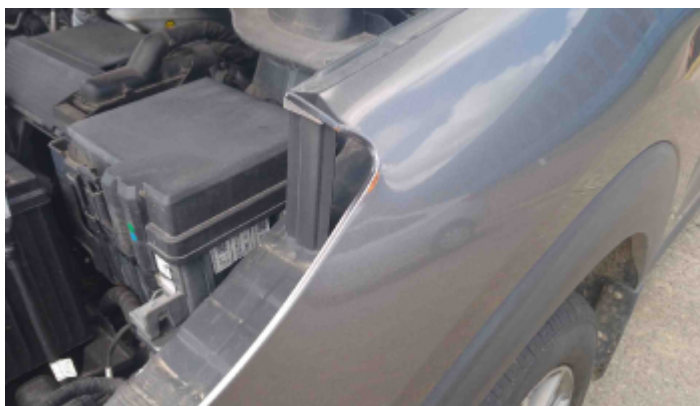
Foto Avaria Pára-Lama Esquerdo

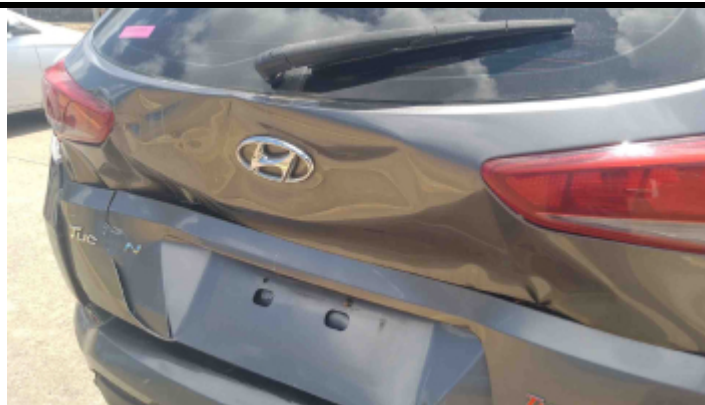
Foto Avaria Tampa do Porta Malas

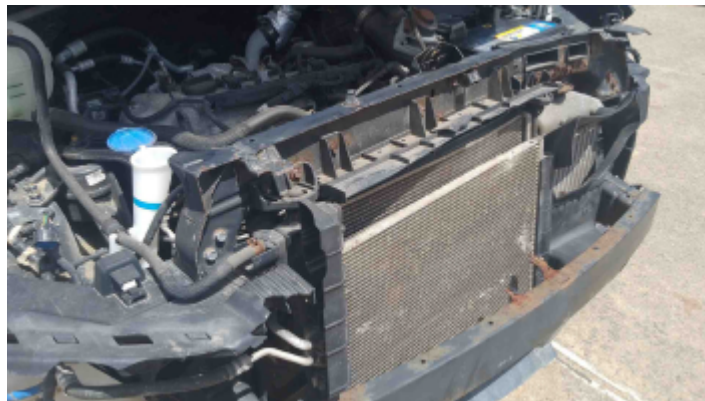
\* (DANOS ESTRUTURAIS) VEICULO COM DANOS NO CONJUNTO ESTRUTURAL DO MONO BLOCO ( ASSOALHO CENTRAL, PAINEL FRONTAL E LONGARINA ESQUERDA DIANT. DANIFICADAS ) NECESSÁRIO LAUDO TÉCNICO DO INMETRO \*

Foto Avaria Painel Dianteiro

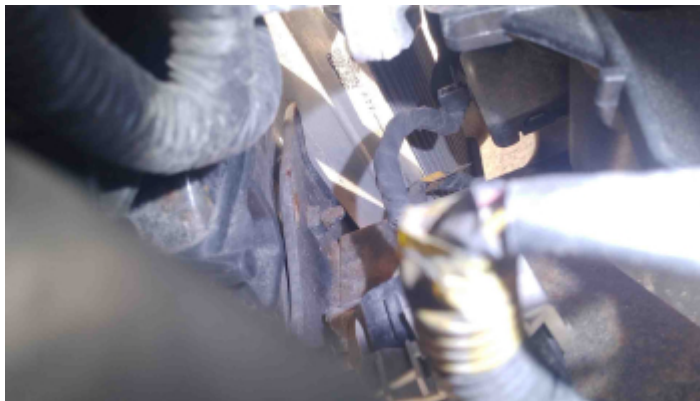
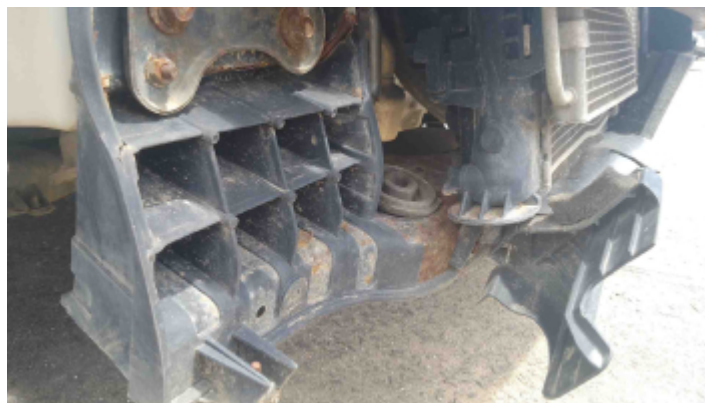
Foto Avaria Longarina Dianteira
