**CLIENTE**

Cliente  
**CARBUY AUTOMOTIVE BUSINESS LTDA**

**DADOS DO VEÍCULO**

| PLACA | CHASSI | CHASSI BIN | MARCA/MODELO | |
|---|---|---|---|---|
| <b>QTV4E82</b> | <b>9C2KD0810LR008749</b> | <b>9C2KD0810LR008749</b> | <b>HONDA/NXR160 BROS</b> | |

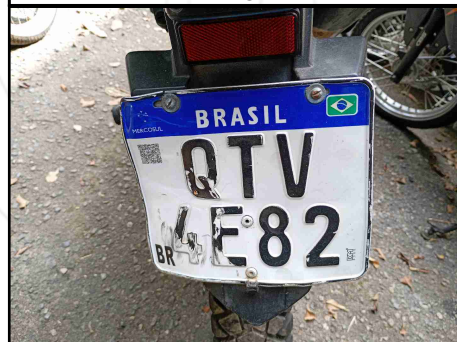
PLACA

| <b>CONDIÇÃO DA PLACA</b> | | <b>DANIFICADA</b> |

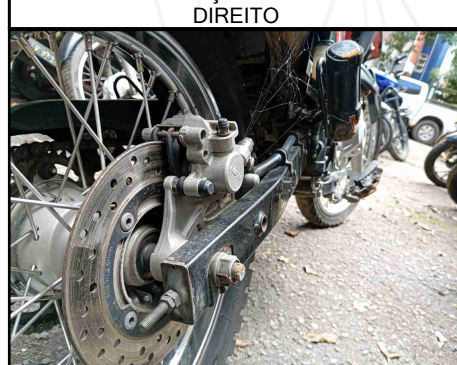
GARFO/BALANÇA TRASEIRO LADO DIREITO

| <b>BALANÇA TRASEIRA DIREITA</b> | | <b>DANIFICADO(A)</b> |

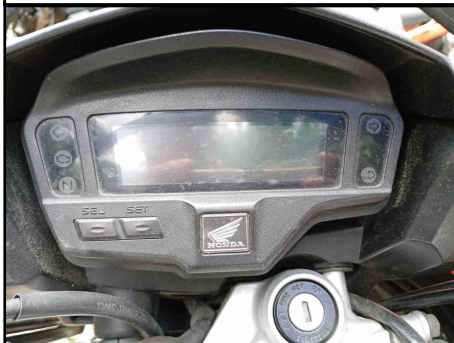
HODÔMETRO

**HODÔMETRO INACESSÍVEL + CARENAGEM DIANTEIRA DIREITA DANIFICADO(A) + GARFO/BALANÇA TRASEIRO LADO DIREITO DANIFICADO(A) + LATERAL DIREITA DANIFICADO(A) + PLACA DANIFICADA**

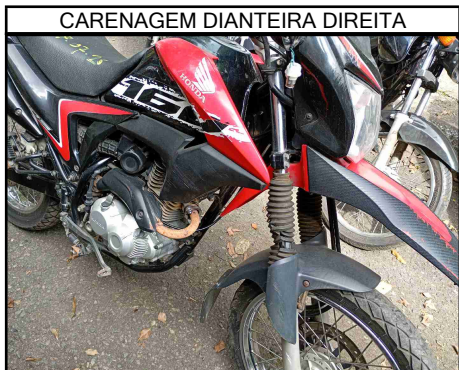
CARENAGEM DIANTEIRA DIREITA

| <b>CARENAGEM DIREITA</b> | | <b>DANIFICADO(A)</b> |
