Cliente  
**CARBUY AUTOMOTIVE BUSINESS LTDA**

| | | | <b>VOLKSWAGEN FOX ROCK IN RIO</b> |
| <b>2011</b> | <b>2012</b> | | |

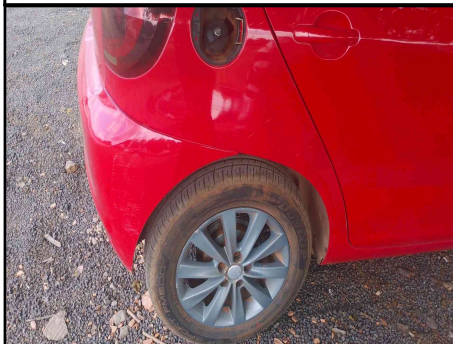
**CAIXA DE AR/ SOLEIRA ESQUERDA REPARADO(A) + CAIXA DE AR/SOLEIRA DIREITA REPARADO(A) + CAIXA DE RODA TRASEIRA DIREITA REPARADO(A) + CAIXA DE RODA TRASEIRA ESQUERDA REPARADO(A) + ASSOALHO CENTRAL DIREITO DANIFICADO(A)**

| CAIXA DE RODA TRASEIRA DIREITA | | REPARADO(A) |

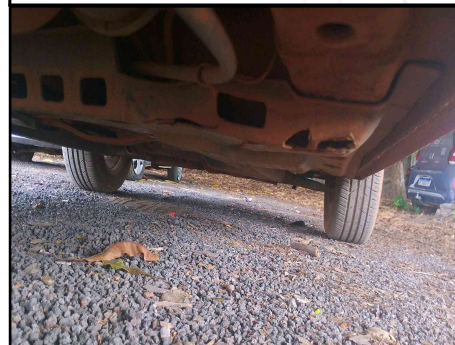
| ASSOALHO CENTRAL DIREITO | | DANIFICADO(A) |

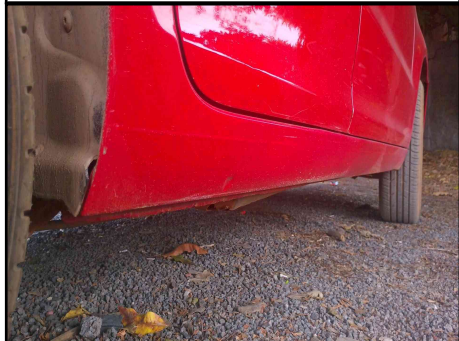
CAIXA DE AR/SOLEIRA DIREITA

| CAIXA DE AR DIREITA | | REPARADO(A) |

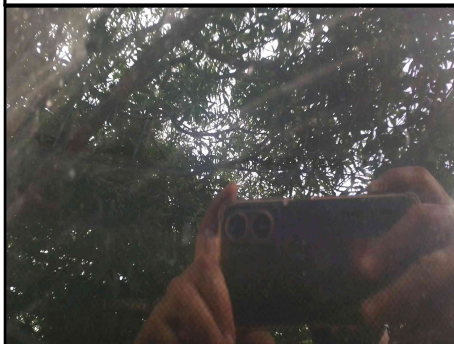
GRAVAÇÃO VIDRO PARABRISA

| GRAVAÇÃO DO VIDRO DO PARA-BRISA | | SEM GRAVAÇÃO |

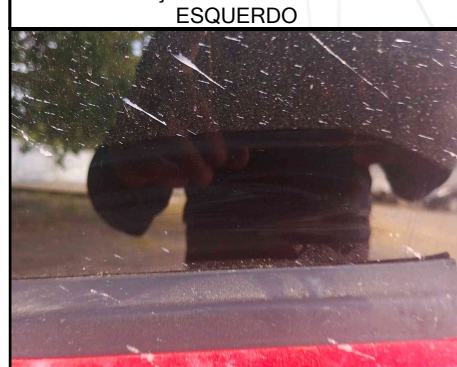
GRAVAÇÃO VIDRO DIANTEIRO  
ESQUERDO

| GRAVAÇÃO DO VIDRO DIANTEIRO ESQUERDO | | SEM GRAVAÇÃO |

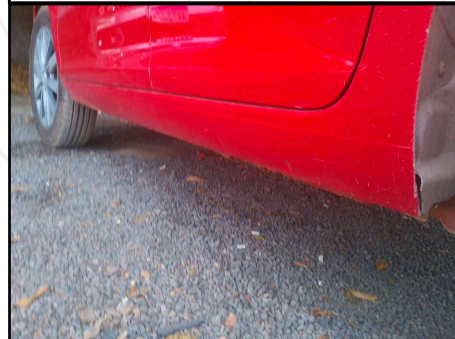
CAIXA DE AR/ SOLEIRA ESQUERDA

| CAIXA DE AR ESQUERDA | | REPARADO(A) |

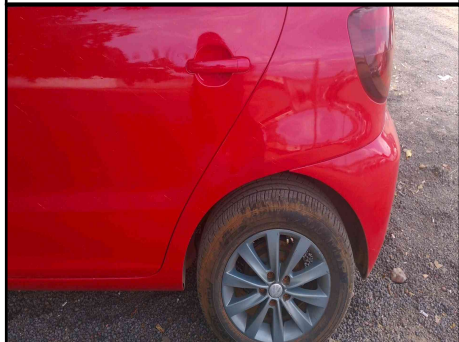
| CAIXA DE RODA TRASEIRA ESQUERDA | | REPARADO(A) |
