Cliente  
**VIP LEILÕES GESTÃO E LOGÍSTICA**

**DADOS DO VEÍCULO**

| PLACA | CHASSI | CHASSI BIN | MARCA/MODELO |
|---|---|---|---|
| <b>RSH3F51</b> | <b>8AFBR01F9SJ422257</b> | <b>8AFBR01F9SJ422257</b> | <b>FORD FORD RANGER</b> |

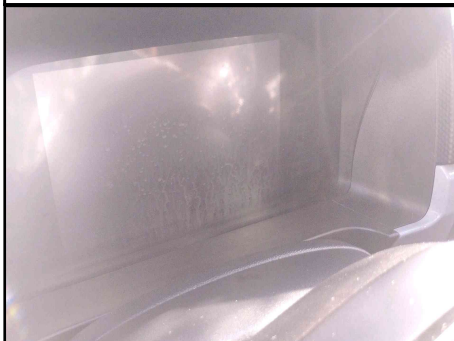
**AIR BAG VOLANTE E PAINEL ACIONADO, CAIXAS DE RODA DIANTEIRAS (DIR/ESQ) DANIFICADO(A), HODÔMETRO DESLIGADO, LONGARINAS DIANTEIRAS (DIR/ESQ) DANIFICADO(A), PAINEL DIANTEIRO SUPERIOR DANIFICADO(A)**  
**AIR BAG VOLANTE E PAINEL ACIONADO, CAIXAS DE RODA DIANTEIRAS (DIR/ESQ) DANIFICADO(A), HODÔMETRO DESLIGADO, LONGARINAS DIANTEIRAS (DIR/ESQ) DANIFICADO(A), PAINEL DIANTEIRO SUPERIOR DANIFICADO(A)**

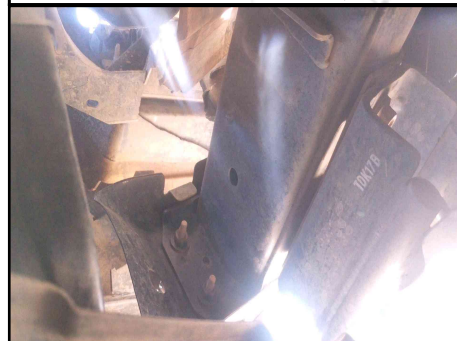
| LONGARINA DIANTEIRA ESQUERDA | | <b>DANIFICADO(A)</b> |

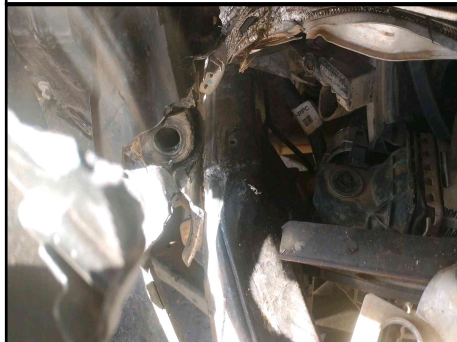
| LONGARINA DIANTEIRA DIREITA | | <b>DANIFICADO(A)</b> |

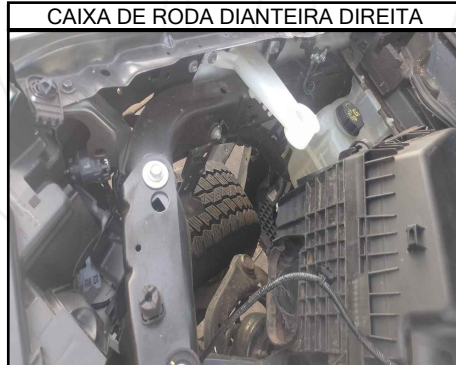
| CAIXA DE RODA DIANTEIRA DIREITA | | DANIFICADO(A) |

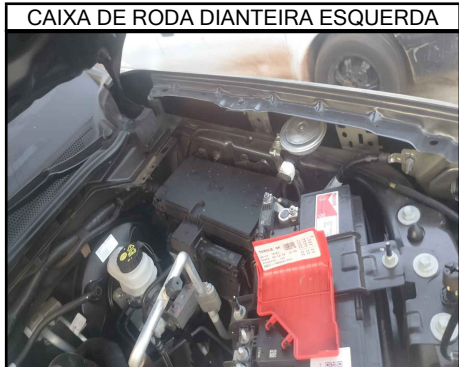
| CAIXA DE RODA DIANTEIRA ESQUERDA | | DANIFICADO(A) |

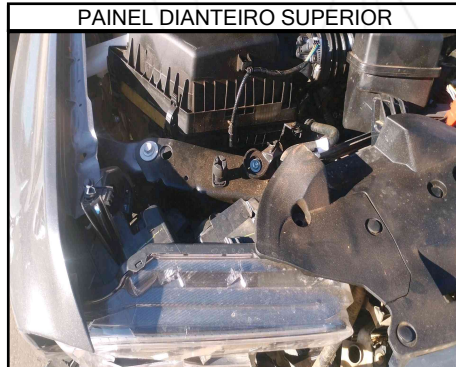
| PAINEL DIANTEIRO SUPERIOR | | DANIFICADO(A) |
