Cliente
BANCO BRADESCO FINANCIAMENTOS S

PLACA	CHASSI	CHASSI BIN	MARCA/MODELO	
			VW/GOL CITY MB	
ANO FABRICAÇÃO	ANO MODELO	MOTOR BIN	MOTOR OBSERVADO	COR
2014	2015			BRANCA
COMBUSTÍVEL			KILOMETRAGEM	RENAVAM
ALCOOL/GASOLINA			170235	
CIDADE VISTORIA	ESTADO VISTORIA	UF VISTORIA	PATIO VISTORIA	
PORTO VELHO	RO	RO

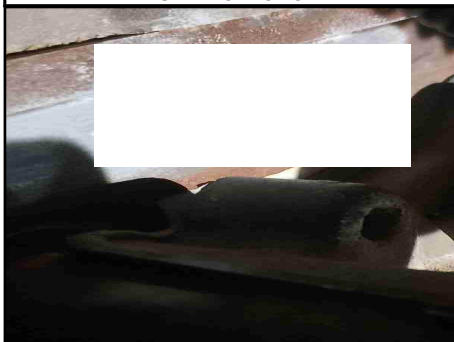
NÚMERO MOTOR

AUSENTE
NÚMERO DO MOTOR

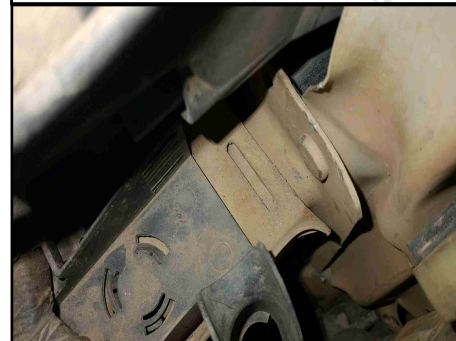
LONGARINA TRASEIRA DIREITA	 	
LONGARINA TRASEIRA ESQUERDA	 	
LONGARINA DIANTEIRA DIREITA	 	
LONGARINA DIANTEIRA ESQUERDA	 	DANIFICADO(A)

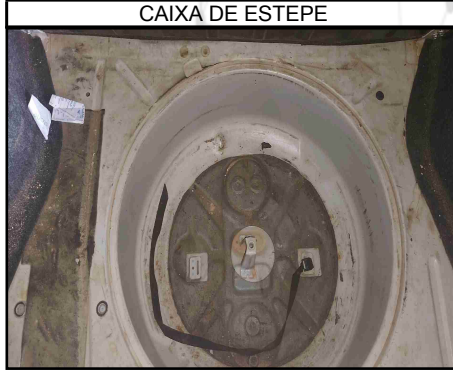
CAIXA DE ESTEPE DANIFICADO
LATERAL DIREITA DANIFICADO
CAIXA DE AR/ SOLEIRA ESQUERDA DANIFICADO(A)
CAIXA DE AR/SOLEIRA DIREITA DANIFICADO(A)
LONGARINA DIANTEIRA ESQUERDA DANIFICADO(A)
PAINEL DIANTEIRO SUPERIOR DANIFICADO(A)
VEÍCULO POSSUI HISTÓRICO DE RECALL PENDENTE.
