LAUDO CAUTELAR PLENAVER VISTORIA VEICULAR

Data Vistoria: 07/04/2025

PLACA	CHASSI	CHASSI BIN	MARCA/MODELO	
			HYUNDAI/HB20 1.6M 1.6M	
ANO FABRICAÇÃO	ANO MODELO	MOTOR BIN	MOTOR OBSERVADO	COR
2013	2014			CINZA
COMBUSTÍVEL			KILOMETRAGEM	RENAVAM
ALCOOL/GASOLINA			INACESSÍVEL	0
CIDADE VISTORIA	ESTADO VISTORIA	UF VISTORIA	PATIO VISTORIA	
VALINHOS	SP	SP

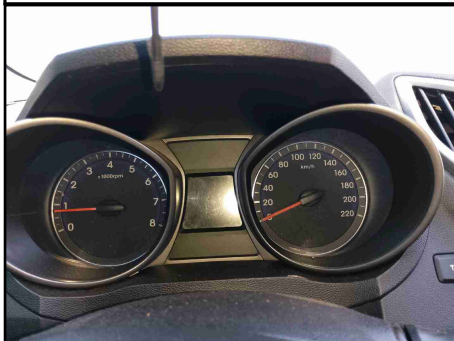
HODOMETRO INACESSÍVEL
CAIXAS DE RODA TRASEIRA DIREITA LEVES DANOS/REPAROS
CAIXAS DE AR - SOLEIRA ESQUERDA GRAVES DANOS/REPAROS

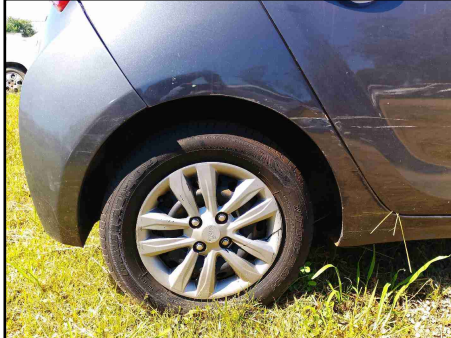
CAIXAS DE RODA TRASEIRA DIREITA

CAIXA DE RODA DIANTEIRA DIREITA	✓	
CAIXA DE RODA DIANTEIRA ESQUERDA	✓	
CAIXA DE RODA TRASEIRA DIREITA	⚠	LEVES DANOS/REPAROS
CAIXA DE RODA TRASEIRA ESQUERDA	✓	
CAIXA DE ESTEPE - PAINEL TRASEIRO	✓	
PAINEL DIANTEIRO SUPERIOR	✓	
CAIXA DE AR / SOLEIRA ESQUERDA	⚠	GRAVES DANOS/REPAROS
CAIXA DE AR / SOLEIRA DIREITA	✓
