Cliente
BANCO BRADESCO FINANCIAMENTOS S

PLACA	CHASSI	CHASSI BIN	MARCA/MODELO	
			FIAT UNO ATTRACTIVE 10	
ANO FABRICAÇÃO	ANO MODELO	MOTOR BIN	MOTOR OBSERVADO	COR
2021	2021			PRATA
COMBUSTÍVEL			KILOMETRAGEM	RENAVAM
ALCO/GASOL			INACESSÍVEL	
CIDADE VISTORIA	ESTADO VISTORIA	UF VISTORIA	PATIO VISTORIA	
PAULISTA	PE	PE

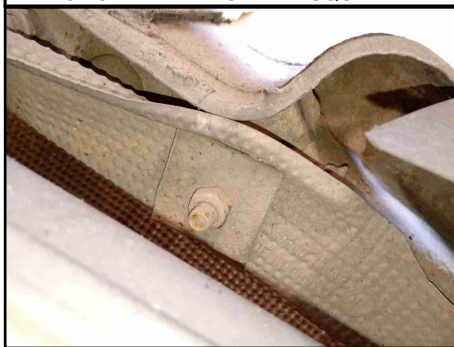
LONGARINA TRASEIRA ESQUERDA

CAIXA DE ESTEPE LEVES DANOS/REPAROS, CAIXA DE AR DIREITA LEVES DANOS/REPAROS, CAIXA DE AR ESQUERDA LEVES DANOS/REPAROS, CAIXA DE RODA DIANTEIRA DIREITA LEVES DANOS/REPAROS, COLUNA AB DIREITA LEVES DANOS/REPAROS, COLUNA BC DIREITA LEVES DANOS/REPAROS, COLUNA BC ESQUERDA LEVES DANOS/REPAROS, LONGARINAS TRASEIRA DIREITA E ESQUERDA LEVES DANOS/REPAROS.

LONGARINA DIANTEIRA MOTORISTA	 	
LONGARINA DIANTEIRA PASSAGEIRO	 	
LONGARINA TRASEIRA MOTORISTA	 	LEVES DANOS/REPAROS
LONGARINA TRASEIRA PASSAGEIRO	 	LEVES DANOS/REPAROS

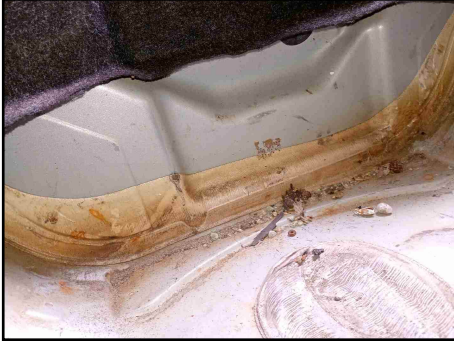
CAIXA DE ESTEPE - PAINEL TRASEIRO

LEVES DANOS/REPAROS
PAINEL DIANTEIRO SUPERIOR

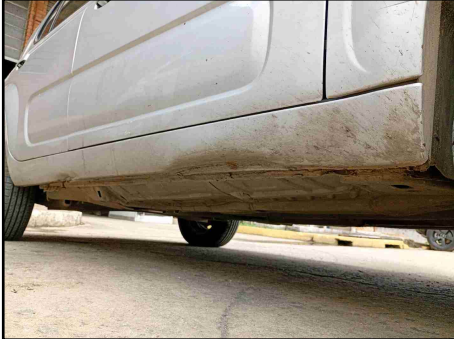
CAIXAS DE AR - SOLEIRA DIREITA

LEVES DANOS/REPAROS

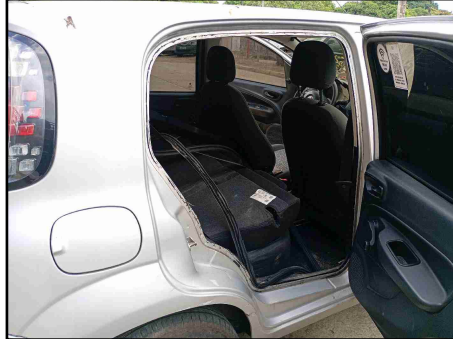
COLUNA B-C DIREITA

LEVES DANOS/REPAROS

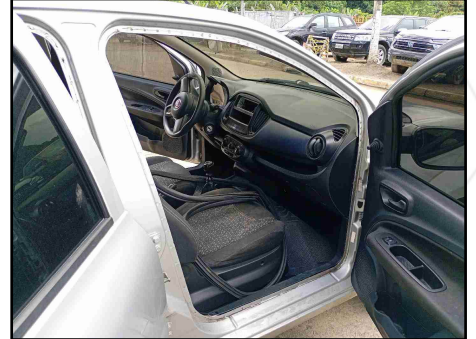
COLUNA A-B DIREITA

LEVES DANOS/REPAROS
COLUNA B-C PASSAGEIRO

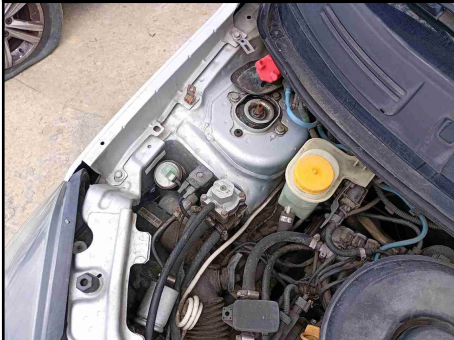
CAIXAS DE RODA DIANTEIRA DIREITA

LEVES DANOS/REPAROS
CAIXA DE RODA DIANTEIRA ESQUERDA

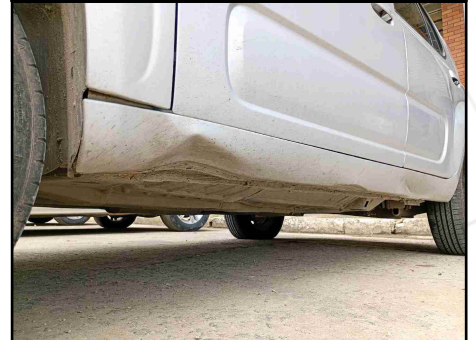
CAIXAS DE AR - SOLEIRA ESQUERDA

LEVES DANOS/REPAROS
CAIXA DE AR / SOLEIRA DIREITA
