Cliente: CARBUY AUTOMOTIVE BUSINESS LTDA

Dt. Vistoria: 21/09/2026

## I - Dados do Veículo

Placa: PDC2700 Marca: JEEP Modelo: COMPASS (TRAILHAWK 4X4 2.0 TB AT9) Cód. Molicar: 07800630-2  
Chassi: 988675116JKJ14689 Motor: 552616748516019 Cor: Cinza Portas: 4 Ano/Modelo: 2018 / 2018  
Chassi BIN: 988675116JKJ14689 Motor BIN: 552616748516019 Cor BIN: CINZA Combustível BIN: DIESEL  
Câmbio: AUTOMATICO Combustível: Diesel Renavam: 01174449567 KM: 262656 Cód. Fipe: 017044-5

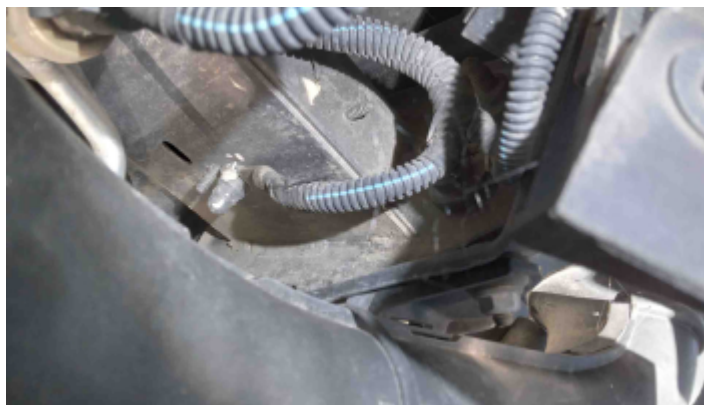
Foto Estrutura Longarina Direita

**VII - Conservação****RUIM****VIII - Comentários****VEÍCULO POSSU ENGATE PRA REBOQUE.****VEÍCULO COM COLISÃO,COM DANOS ESTRUTURAIS:PAINEL DIANTEIRO,CAIXA DE RODAS,LONGARINAS DIANTEIRAS,AVARIADOS.**

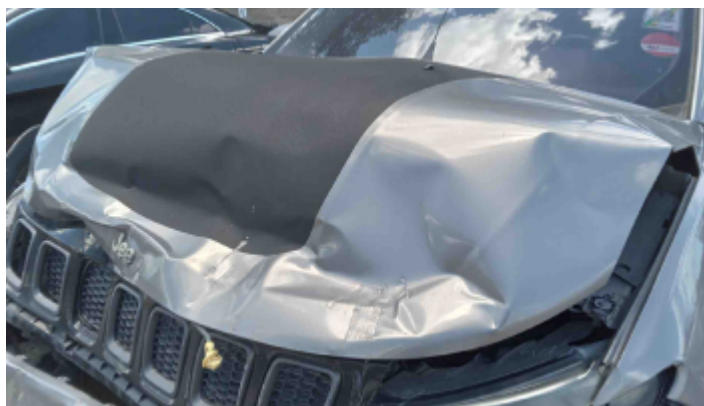
| Amassado | Sem Danos | Sem Danos | Sem Danos | Sem Danos | Bom |

Foto Avaria Capô

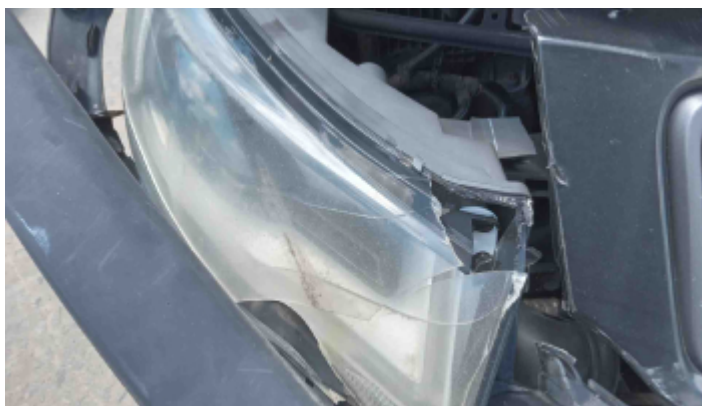
Foto Avaria Farol Direito

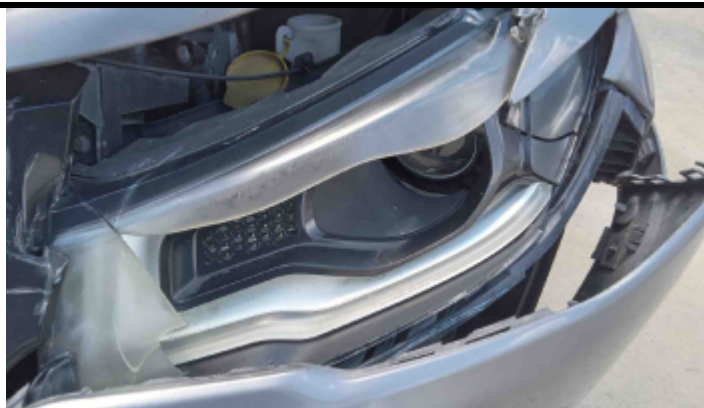
Foto Avaria Farol Esquerdo

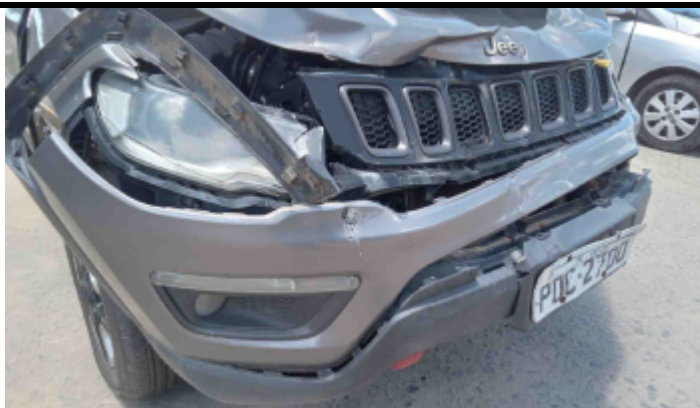
| Limpador de Para-brisa | Coluna Dianteira Direita | Coluna Traseira Direita | Parachoque D | Teto do Veículo | Carenagem Frontal |
|---|---|---|---|---|---|
| Sem Danos | Sem Danos | Sem Danos | Quebrado | Bom | Sem Danos |

Foto Avaria Pára-Choque Dianteiro

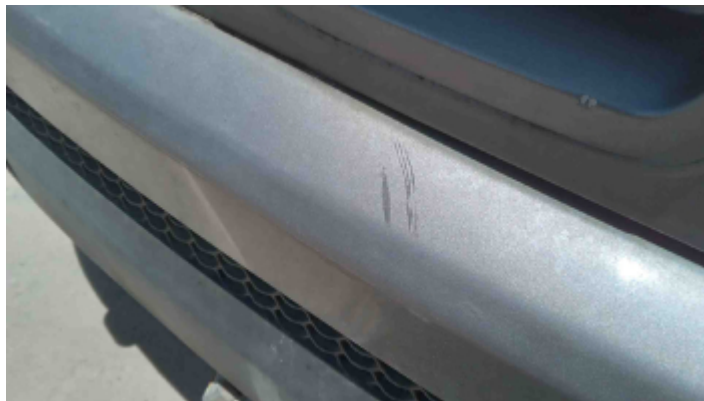
| Sem Danos | Sem Danos | Sem Danos | Sem Danos | Bom | Ralado |

Foto Avaria Pára-Choque Traseiro

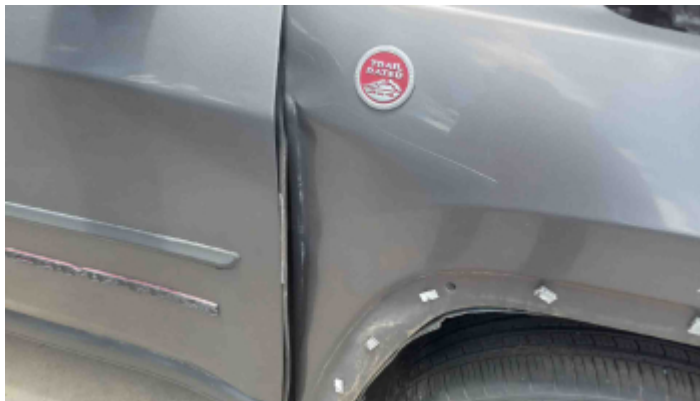
Foto Avaria Pára-Lama Direito

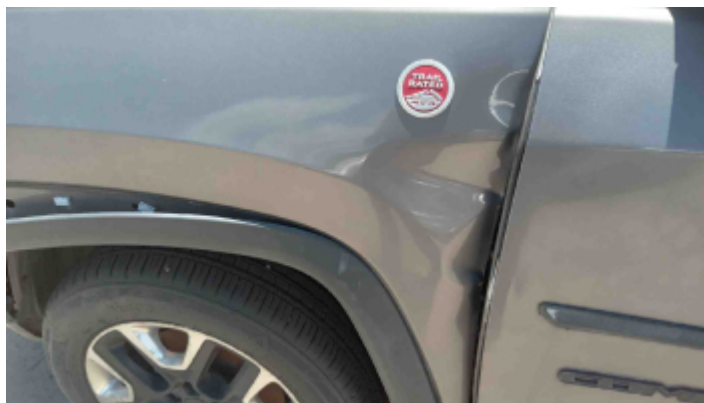
Foto Avaria Pára-Lama Esquerdo
