Cliente  
**BANCO BRADESCO FINANCIAMENTOS S**

**DADOS DO VEÍCULO**

| | | | <b>PEUGEOT PEUGEOT</b> | |
| <b>2012</b> | <b>2013</b> | | <b>207HB XR</b> | <b>PRATA</b> |

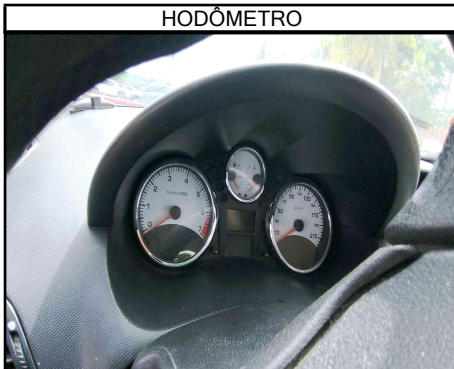
CAIXA DE AR/SOLEIRA DIREITA DANIFICADO(A) / CAIXA DE ESTEPE DANIFICADO / HODÔMETRO INACESSÍVEL / PAINEL TRASEIRO DANIFICADO / CAIXA DE RODA DIANTEIRA DIREITA DANIFICADO(A) / GRAVAÇÃO VIDRO TRASEIRO ESQUERDO COM NUMERAÇÃO DIVERGENTE DO SEQUENCIAL DO CHASSI

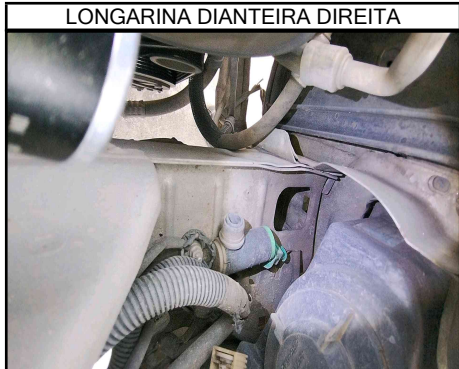
| LONGARINA DIANTEIRA DIREITA | | DANIFICADO(A) |

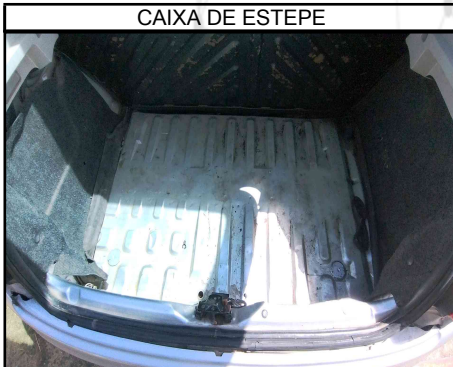
| CAIXA DE ESTEPE | | DANIFICADO |

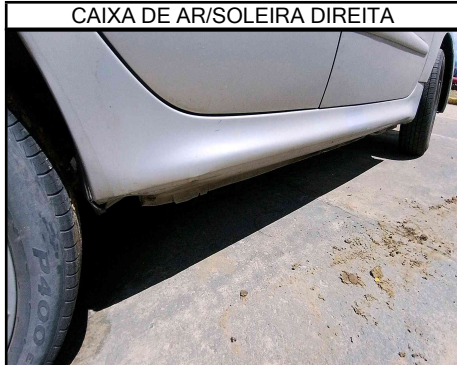
CAIXA DE AR/SOLEIRA DIREITA

| CAIXA DE AR DIREITA | | DANIFICADO(A) |

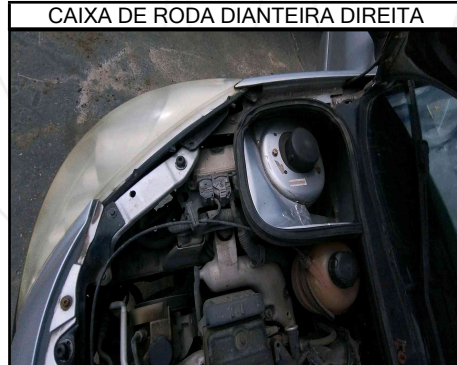
| CAIXA DE RODA DIANTEIRA DIREITA | | DANIFICADO(A) |

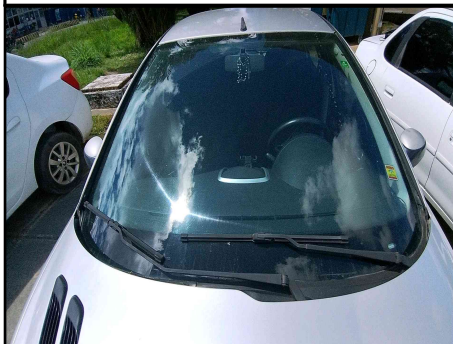
GRAVAÇÃO VIDRO PARABRISA

| GRAVAÇÃO DO VIDRO DO PARA-BRISA | | SEM GRAVAÇÃO |

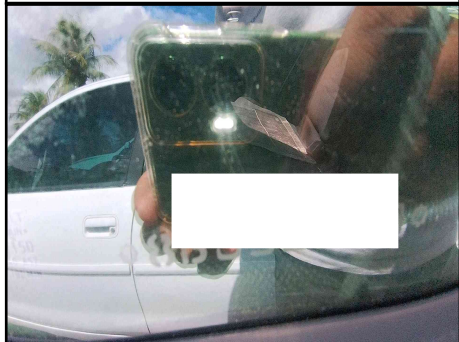
**GRAVAÇÃO VIDRO TRASEIRO  
ESQUERDO**

| GRAVAÇÃO DO VIDRO TRASEIRO ESQUERDO | | COM NUMERAÇÃO DIVERGENTE DO SEQUENCIAL DO CHASSI |
