Cliente: **CARBUY AUTOMOTIVE BUSINESS LTDA**CPF / CNPJ: **35.626.178/0001-27**Dt. Pedido: **15/10/2026**Dt. Vistoria: **16/10/2026**Dt. Baixa: **16/10/2026**Local: **CARBUY**

Placa: **OGD5059** Marca: **CHEVROLET** Modelo: **ONIX (LTZ 1.4 8V SPE/4 (Flex))** Cód. Molicar: **01712610-1**

Chassi: **9BGKT48L0EG184655** Motor: **SP0363677** Cor: **Cinza** Portas: **4** Ano/Modelo: **2013 / 2014**

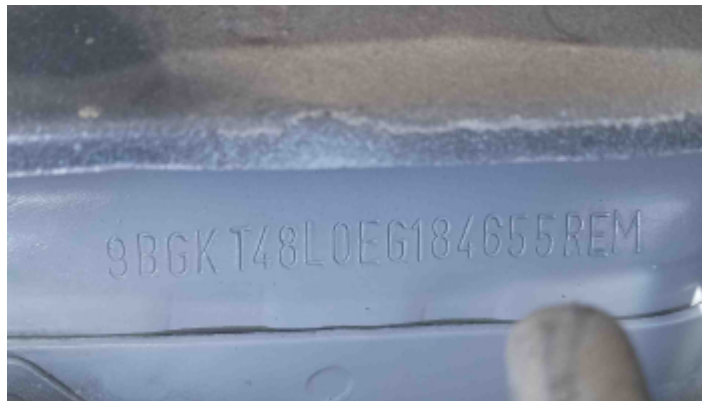
Foto da gravação do chassi : 9BGKT48L0EG184655

1.1.8 - Apresenta vestígios aparentes de procedimento de adulteração por alteração de local, com ausência da mesma em seu local de origem.

1.2.10 - Gravada com a sigla REM, porém não consta informação na BIN (Base de Índice Nacional).

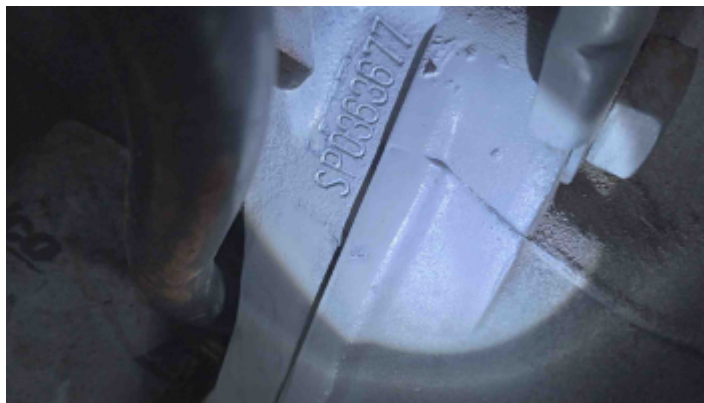
Foto do número do motor : SP0363677

4.1.7 - Apresenta vestígios aparentes de procedimento de adulteração por alteração de local, com ausência da mesma em seu local de origem.

4.2.22 - Apresenta as Siglas DA ou DJ + UF, apresentando a informação na BIN.

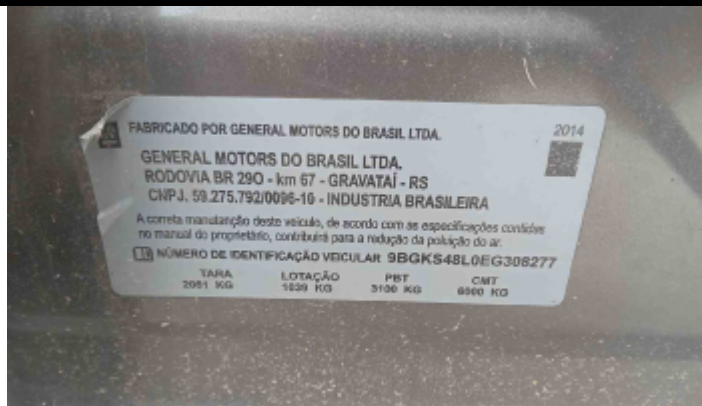
Foto da etiqueta ETA (batente da porta)

DIVERGENTE

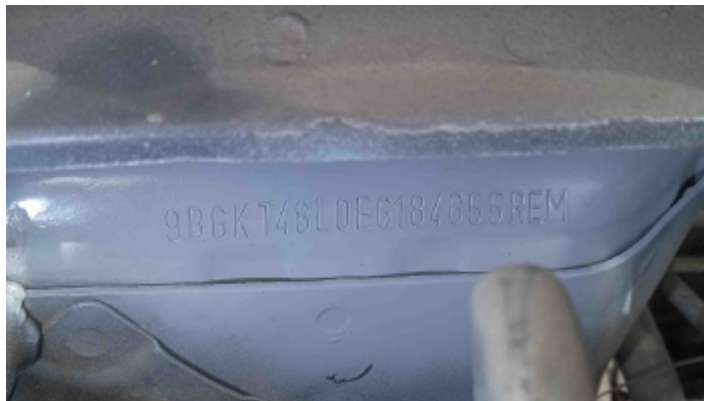
Foto da etiqueta ETA (assoalho)

AUSENTES

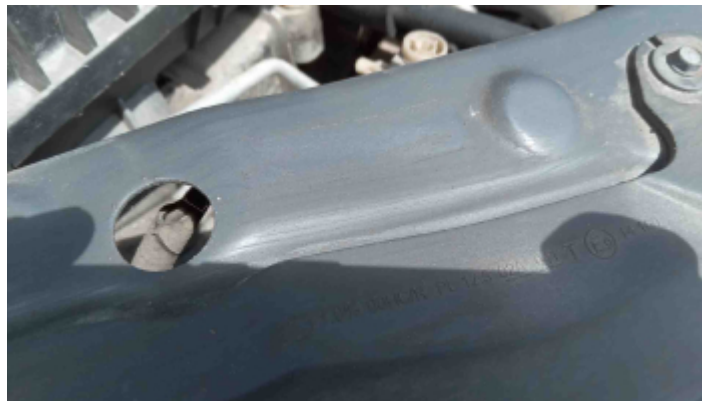
Foto da etiqueta ETA (compartimento do motor)

AUSENTES

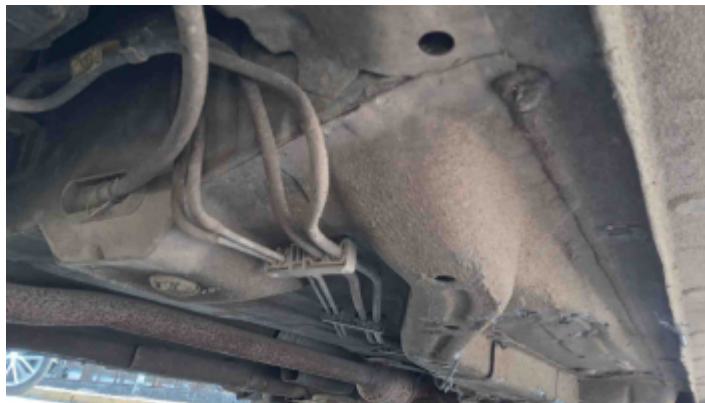
Foto Estrutura Assoalho

- \* ETIQUETA ADESIVA COLUNA DA PORTA NÃO DIVERGENTE DA NUMERAÇÃO DE CHASSIS \*
- \* PLACAS AUSENTES \*
- \* Porta Direita Traseira; Lanterna Esquerda; Lateral Direita; Pára-Choque Dianteiro; Pára-Choque Traseiro; Pára-Lama Direito; Pára-Lama Esquerdo; Porta Direita Dianteira; Porta Esquerda Dianteira amassados \*
- \* ESTRUTURA : ASSOALHO CENTRAL AMASSADO \*

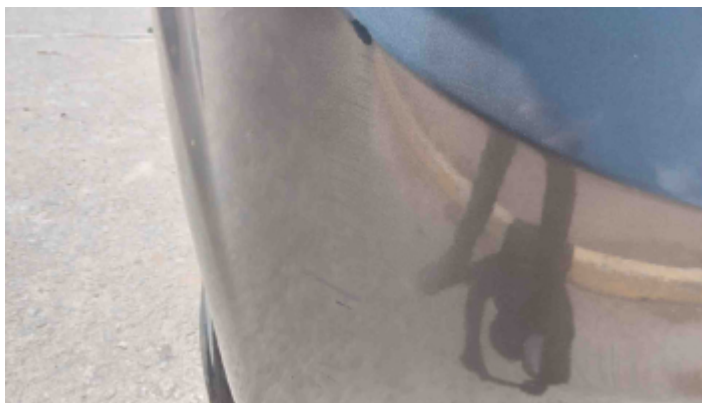
Foto Avaria Pára-Choque Traseiro

| Sem Danos | Sem Danos | Sem Danos | Sem Danos | Bom | Ralado |

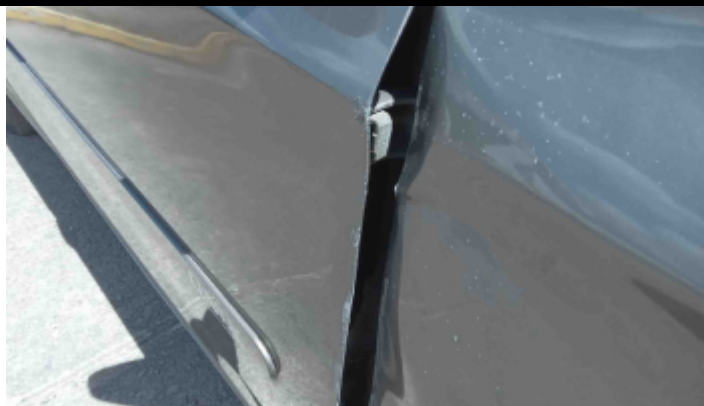
Foto Avaria Porta Direita Dianteira

| Amassado | Sem Danos | Pneu Ruim | Pneu Ruim | Sem Danos | |

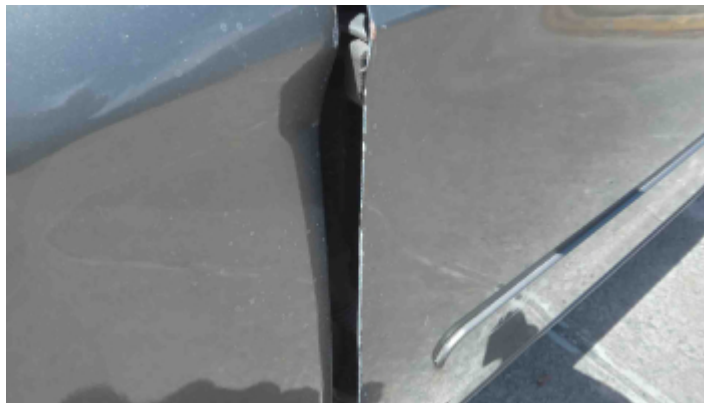
Foto Avaria Porta Esquerda Dianteira

| Sem Danos | Sem Danos | Ralado | Sem Danos | Pneu Ruim | |

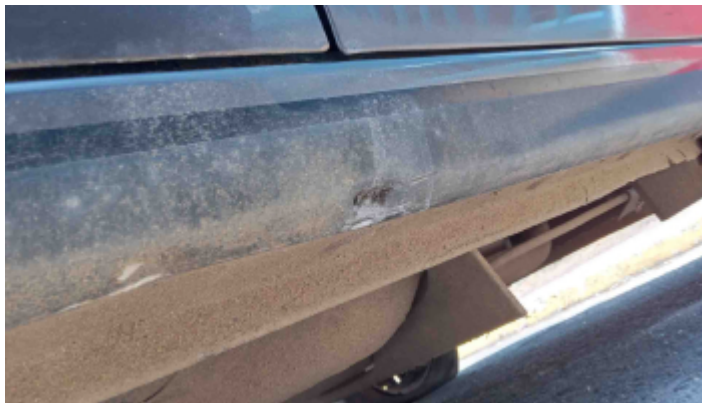
Foto Avaria Caixa de Ar (lado esquerdo)

| Pneu Ruim | Sem Danos | Sem Danos | Amassado | | |

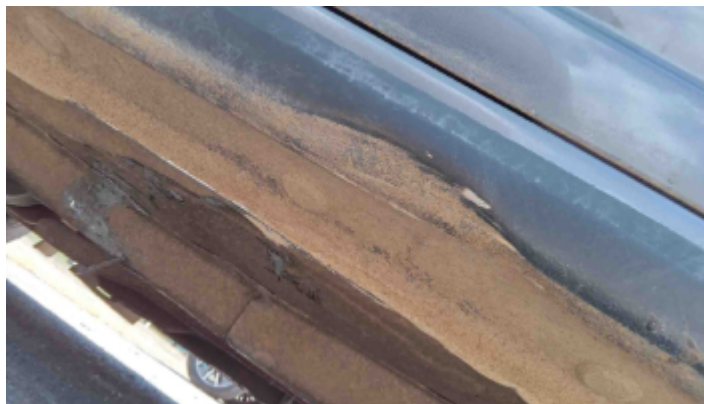
Foto Avaria Caixa de Ar (lado direito)

| Sem Danos | Amassado | | | | |
