Cliente  
**VIP LEILÕES GESTÃO E LOGÍSTICA**

| <b>RPX8I09</b> | <b>93YRBB002RJ595406</b> | <b>93YRBB002RJ595406</b> | <b>RENAULT/KWID INTENS 2</b> | |
| <b>CAMAÇARI</b> | <b>BA</b> | <b>BA</b> | <b>VIP CAMAÇARI - BA</b> | |

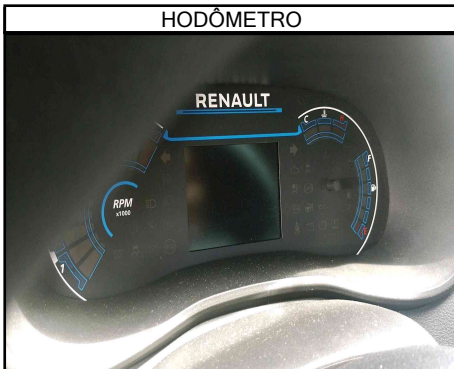
CAIXAS DE RODA DIANTEIRAS (DIR/ESQ) DANIFICADO(A), HODÔMETRO DESLIGADO, LONGARINAS DIANTEIRAS (DIR/ESQ) DANIFICADO(A), PAINEL DIANTEIRO SUPERIOR DANIFICADO(A)

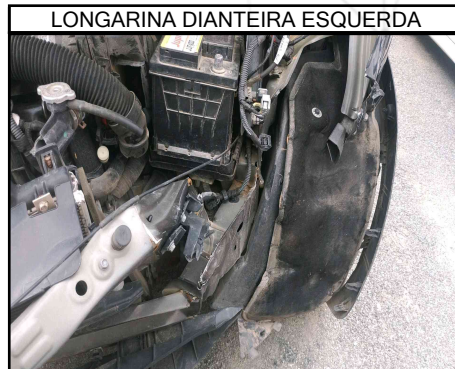
| LONGARINA DIANTEIRA ESQUERDA | | DANIFICADO(A) |

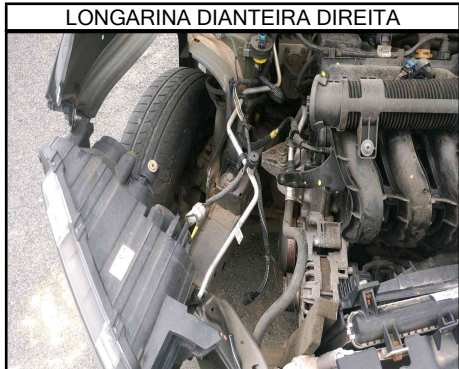
| LONGARINA DIANTEIRA DIREITA | | DANIFICADO(A) |

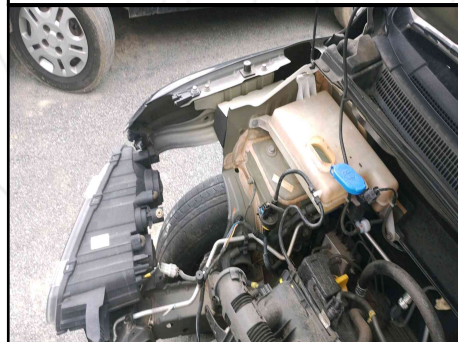
| CAIXA DE RODA DIANTEIRA DIREITA | | DANIFICADO(A) |

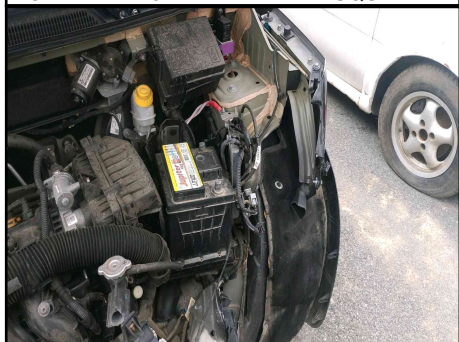
| CAIXA DE RODA DIANTEIRA ESQUERDA | | DANIFICADO(A) |

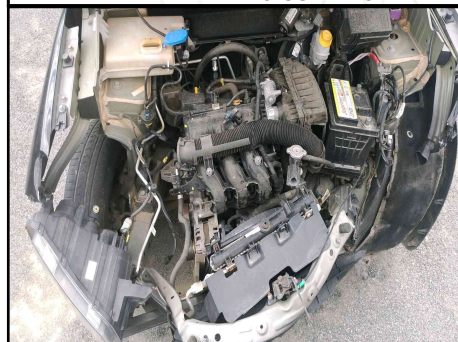
| PAINEL DIANTEIRO SUPERIOR | | DANIFICADO(A) |
