Cliente  
**BANCO BRADESCO FINANCIAMENTOS S.A.**

| | | | <b>CHEVROLET PRISMA</b> | |
| <b>2018</b> | <b>2019</b> | | <b>10MT JOYE</b> | <b>PRATA</b> |

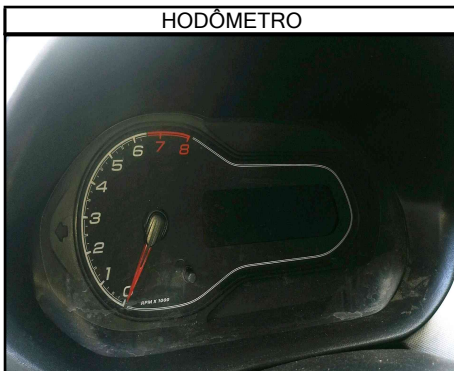
HODÔMETRO

**HODÔMETRO INACESSÍVEL**  
**CAIXA DE AR/SOLEIRA DIREITA DANIFICADO(A)**  
**LONGARINA DIANTEIRA ESQUERDA DANIFICADO(A)**  
**PAINEL DIANTEIRO SUPERIOR DANIFICADO(A)**  
**PAINEL TRASEIRO DANIFICADO**  
**ETIQUETA ETA COMPARTIMENTO MOTOR AUSENTE**

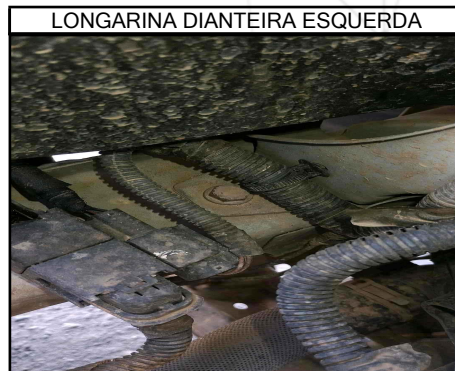
| LONGARINA DIANTEIRA ESQUERDA | | <b>DANIFICADO(A)</b> |

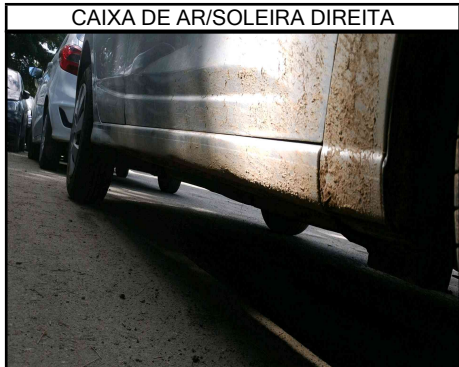
CAIXA DE AR/SOLEIRA DIREITA

| CAIXA DE AR DIREITA | | DANIFICADO(A) |

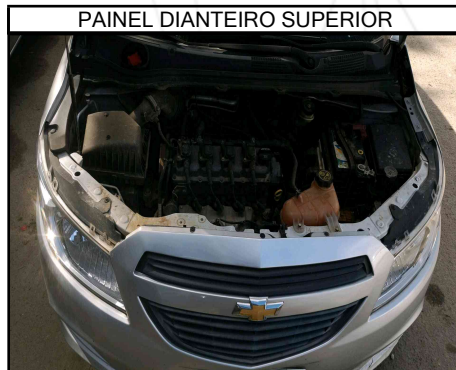
| PAINEL DIANTEIRO SUPERIOR | | DANIFICADO(A) |

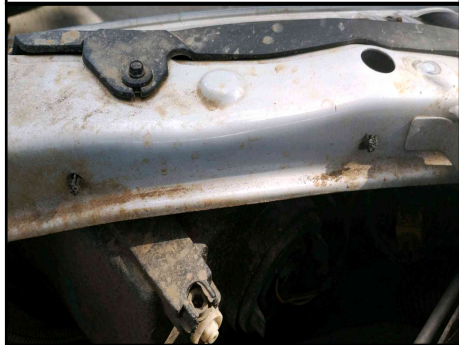
ETIQUETA ETA COMPARTIMENTO  
MOTOR

| ETIQUETA ETA DO MOTOR | | <b>AUSENTE</b> |
