Cliente  
**VIP LEILÕES GESTÃO E LOGÍSTICA**

| PLACA | CHASSI | CHASSI BIN | MARCA/MODELO | |
|---|---|---|---|---|
| <b>PEC9D28</b> | <b>93YRBB002LJ033349</b> | <b>93YRBB002LJ033349</b> | <b>RENAULT/KWID INTENS 10MT</b> | |
| <b>2019</b> | <b>2020</b> | <b>B4DA402Q137833</b> | <b>B4DA402Q137833</b> | <b>BRANCA</b> |

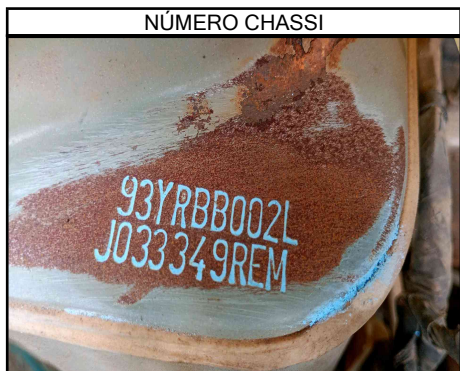
NÚMERO CHASSI

CHASSI REMARCADO, COLUNA CENTRAL ESQUERDA DANIFICADO(A), CAIXA DE AR/SOLEIRAS (DIR/ESQ) DANIFICADO(A), CAIXA DE ESTEPE DANIFICADO(A), CAIXA DE RODA TRASEIRA ESQUERDA DANIFICADO(A), ETIQUETA ETA COMPARTIMENTO MOTOR AUSENTE, GRAVAÇÃO VIDROS (TODOS) REMARCADOS, LONGARINA DIANTEIRA ESQUERDA DANIFICADO(A), LONGARINAS TRASEIRAS (DIR/ESQ) DANIFICADO(A), ENGATE FIXADO

| NÚMERO DO CHASSI | | REMARcado |

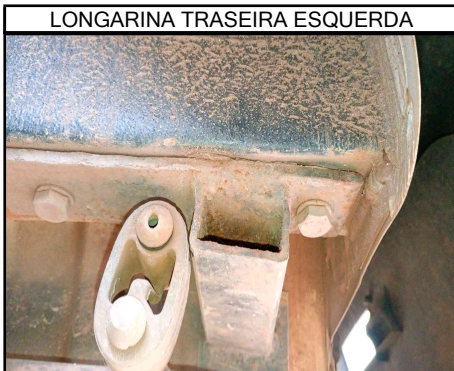
| LONGARINA TRASEIRA ESQUERDA | | DANIFICADO |

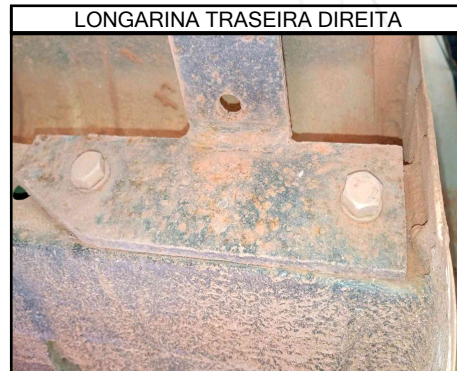
| LONGARINA TRASEIRA DIREITA | | DANIFICADO |

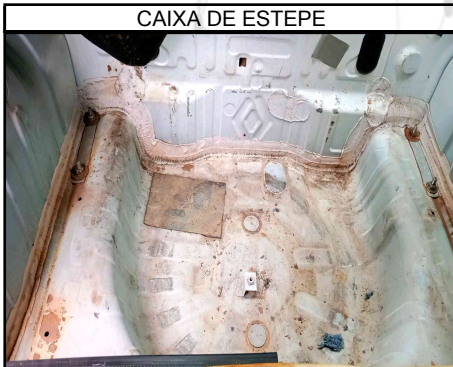
| CAIXA DE ESTEPE | | DANIFICADO |

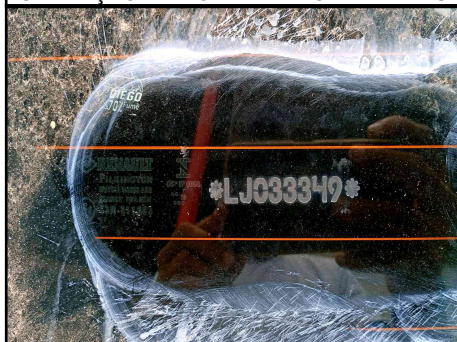
GRAVAÇÃO VIDRO TAMPA PORTA MALAS

| GRAVAÇÃO DO VIGIA TRASEIRO | | DANIFICADO(A) |

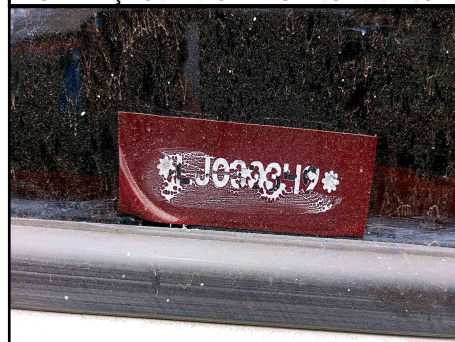
GRAVAÇÃO VIDRO TRASEIRO DIREITO

| GRAVAÇÃO DO VIDRO TRASEIRO DIREITO | | REMARcado |

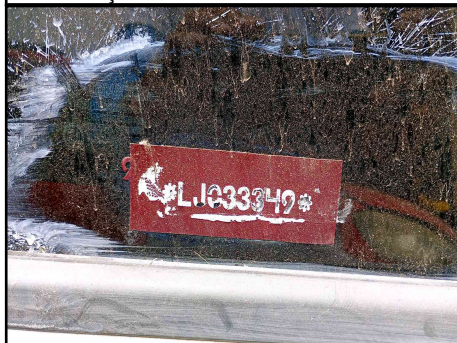
GRAVAÇÃO VIDRO DIANTEIRO DIREITO

| GRAVAÇÃO DO VIDRO DIANTEIRO DIREITO | | REMARcado |

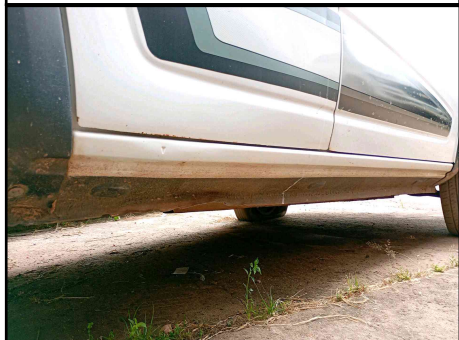
CAIXA DE AR/SOLEIRA DIREITA

| CAIXA DE AR DIREITA | | DANIFICADO(A) |

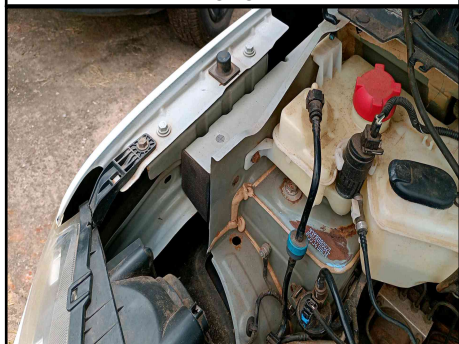
ETIQUETA ETA COMPARTIMENTO  
MOTOR

| ETIQUETA ETA DO MOTOR | | AUSENTE |

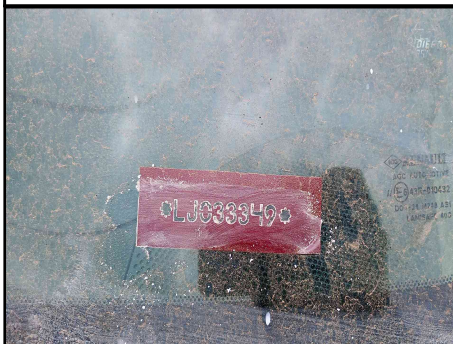
GRAVAÇÃO VIDRO PARABRISA

| GRAVAÇÃO DO VIDRO DO PARA-BRISA | | REMARcado |

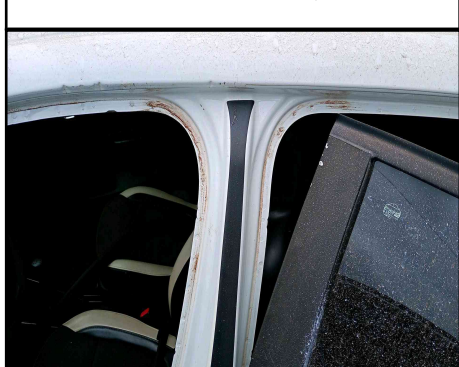
| COLUNA CENTRAL ESQUERDA | | DANIFICADO(A) |

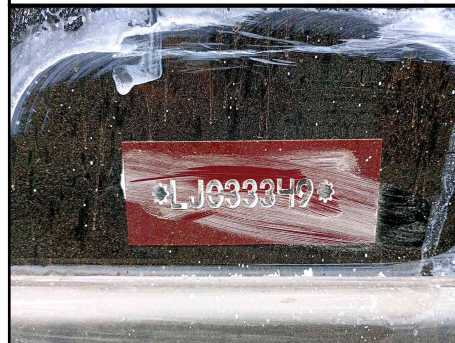
GRAVAÇÃO VIDRO DIANTEIRO  
ESQUERDO

| GRAVAÇÃO DO VIDRO DIANTEIRO ESQUERDO | | REMARcado |

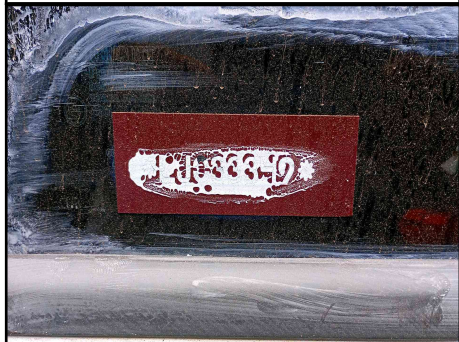
GRAVAÇÃO VIDRO TRASEIRO  
ESQUERDO

| GRAVAÇÃO DO VIDRO TRASEIRO ESQUERDO | | REMARcado |

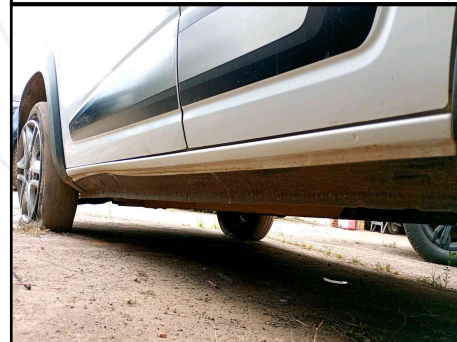
CAIXA DE AR/ SOLEIRA ESQUERDA

| CAIXA DE AR ESQUERDA | | DANIFICADO(A) |

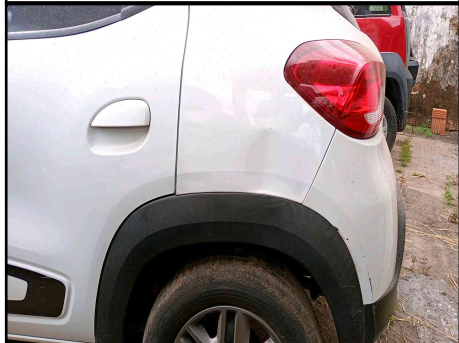
| CAIXA DE RODA TRASEIRA ESQUERDA | | DANIFICADO(A) |
