Cliente  
**VIP LEILÕES GESTÃO E LOGÍSTICA**

**DADOS DO VEÍCULO**

| PLACA | CHASSI | CHASSI BIN | MARCA/MODELO |
|---|---|---|---|
| <b>QME6619</b> | <b>9BRKC9F31K8002259</b> | <b>9BRKC9F31K8002259</b> | <b>TOYOTA YARIS HB XS 15 AT</b> |

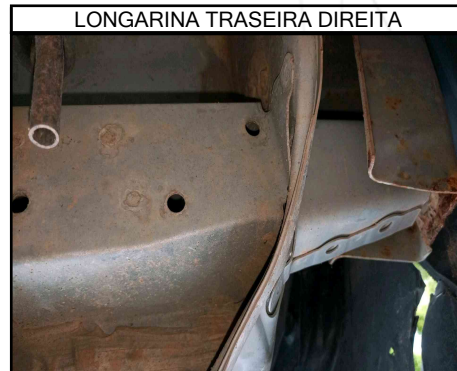
**ASSOALHO CENTRAL DIREITO - DANIFICADO(A) / ASSOALHO CENTRAL ESQUERDO - DANIFICADO(A) / CAIXA DE RODA TRASEIRA DIREITA - DANIFICADO(A) / COLUNA C DIREITA - DANIFICADO(A) / LONGARINA TRASEIRA DIREITA - DANIFICADO / PAINEL TRASEIRO - DANIFICADO / CAIXA DE ESTEPE - DANIFICADO**

| LONGARINA TRASEIRA DIREITA | | <b>DANIFICADO</b> |

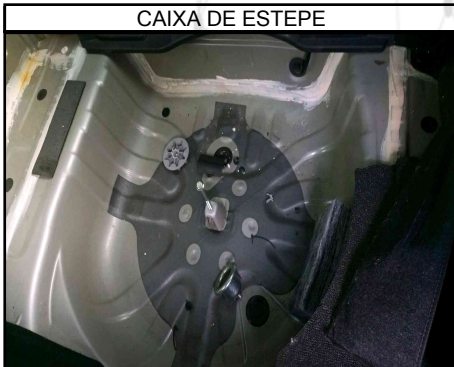
| CAIXA DE ESTEPE | | DANIFICADO |

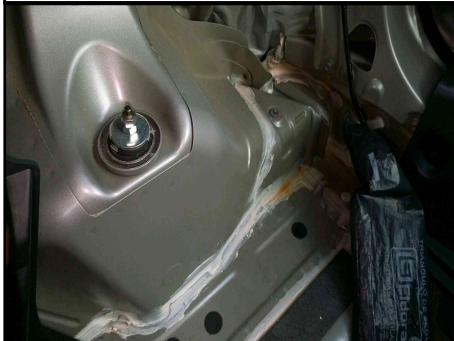
| CAIXA DE RODA TRASEIRA DIREITA | | DANIFICADO(A) |

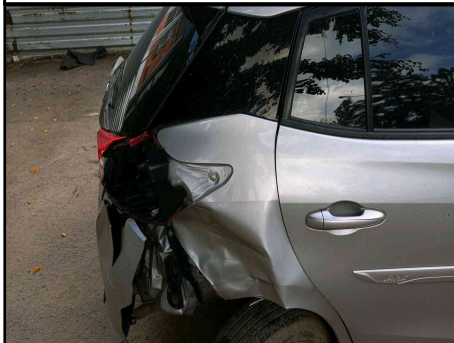
COLUNA C DIREITA

| COLUMA C DIREITA | | <b>DANIFICADO(A)</b> |

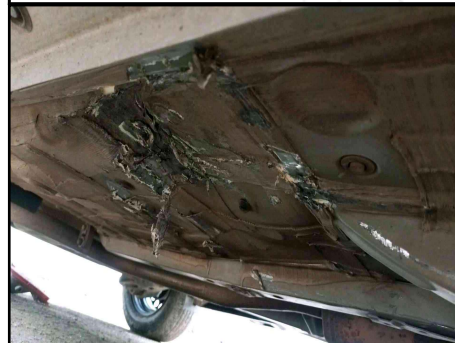
| ASSOALHO CENTRAL DIREITO | | DANIFICADO(A) |

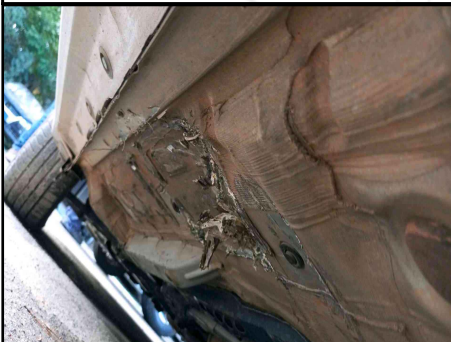
| ASSOALHO CENTRAL ESQUERDO | | DANIFICADO(A) |
