**DADOS DO VEÍCULO**

PLACA	CHASSI	CHASSI BIN	MARCA/MODELO	
			<b>HONDA/CG 160 FAN ESDI</b>	
ANO FABRICAÇÃO	ANO MODELO	MOTOR BIN	MOTOR OBSERVADO	COR
<b>2016</b>	<b>2016</b>			<b>VERMELHA</b>
COMBUSTÍVEL			INSCRIÇÃO	RENAVAM
<b>ALCOOL/GASOLINA</b>			<b>INACESSÍVEL</b>	
CIDADE VISTORIA	ESTADO VISTORIA	UF VISTORIA	PATIO VISTORIA	
<b>ILHOTA</b>	<b>SC</b>	<b>SC</b>

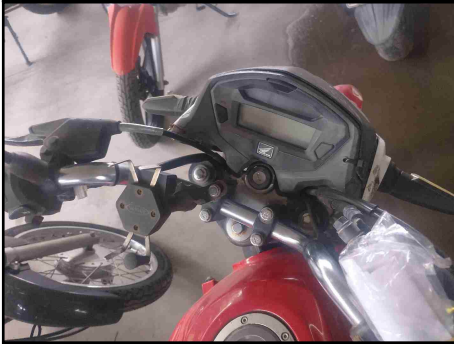
TANQUE DANIFICADO(A)  
HODÔMETRO INACESSÍVEL  
PAINEL DE INSTRUMENTOS DANIFICADO  
CARENAGEM DIANTEIRA DIREITA AUSENTE  
CARENAGEM DIANTEIRA ESQUERDA DANIFICADO(A)

PAINEL

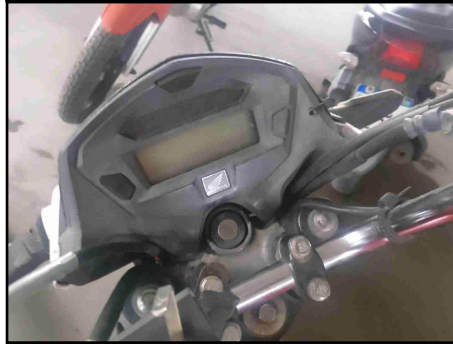
HODÔMETRO

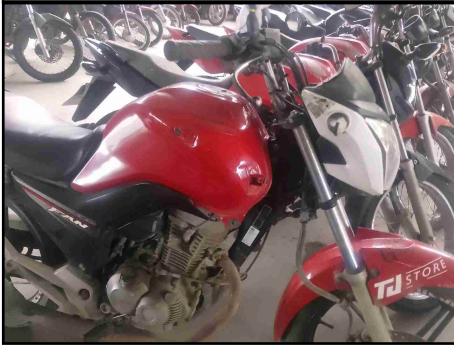
CARENAGEM DIANTEIRA DIREITA

CARENAGEM DIREITA

AUSENTE
FAROL / BLOCO ÓPTICO

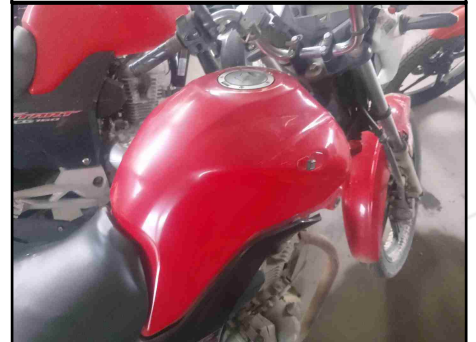
DANIFICADO(A)
TANQUE

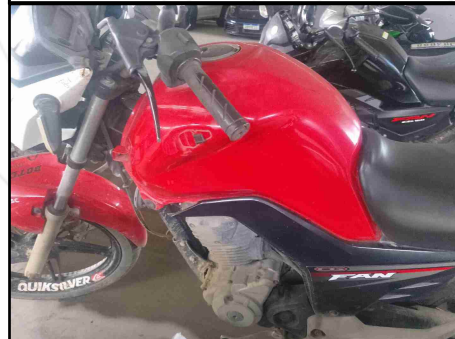
CARENAGEM DIANTEIRA ESQUERDA

DANIFICADO(A)
CARENAGEM ESQUERDA	 	DANIFICADO(A)
