Cliente  
**VIP LEILÕES GESTÃO E LOGÍSTICA**

**DADOS DO VEÍCULO**

| PLACA | CHASSI | CHASSI BIN | MARCA/MODELO |
|---|---|---|---|
| <b>IYU8G62</b> | <b>9BHBG51CAKP945221</b> | <b>9BHBG51CAKP945221</b> | <b>HYUNDAI/HB20 1.0M COMFOR</b> |

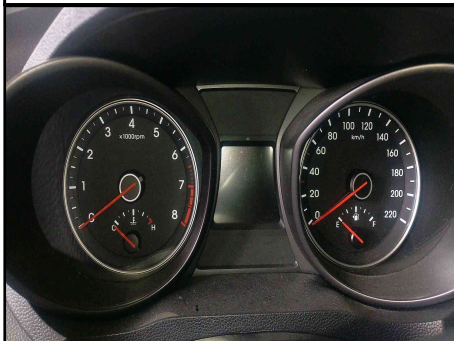
AIR BAG VOLANTE E PAINEL ACIONADO, HODÔMETRO DESLIGADO, ASSOALHOS CENTRAIS (DIR/ESQ) DANIFICADO(A), CAIXA DE AR/SOLEIRA DIREITA DANIFICADO(A), CAIXAS DE RODA DIANTEIRAS (DIR/ESQ) DANIFICADO(A), CAIXAS DE RODA TRASEIRAS (DIR/ESQ) DANIFICADO(A), COLUNA CENTRAL ESQUERDA DANIFICADO(A), GRAVAÇÃO VIDRO TRASEIRO DIREITO DANIFICADO(A), LONGARINAS DIANTEIRAS (DIR/ESQ) DANIFICADO(A), LONGARINAS TRASEIRAS (DIR/ESQ) DANIFICADO(A), PAINEL DIANTEIRO SUPERIOR DANIFICADO(A).

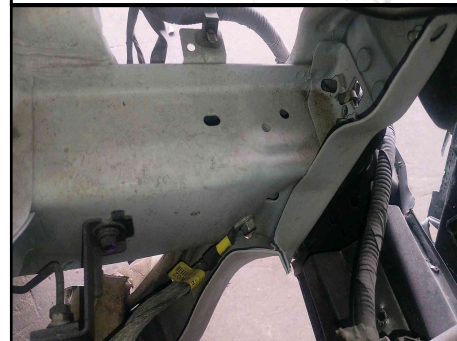
| LONGARINA DIANTEIRA ESQUERDA | | DANIFICADO(A) |

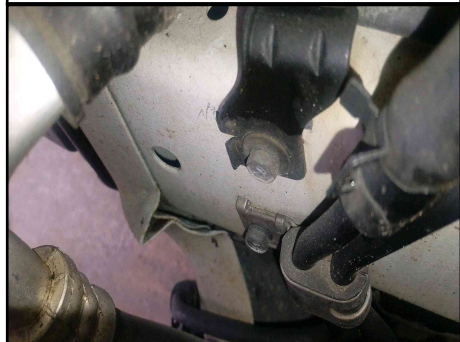
| LONGARINA DIANTEIRA DIREITA | | DANIFICADO(A) |

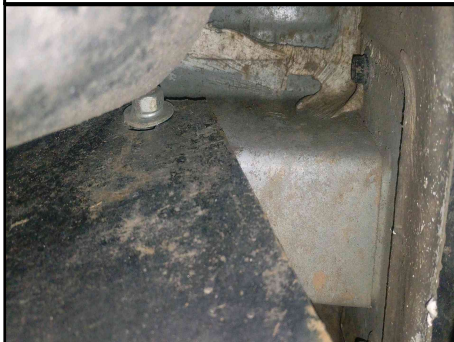
| LONGARINA TRASEIRA ESQUERDA | | DANIFICADO |

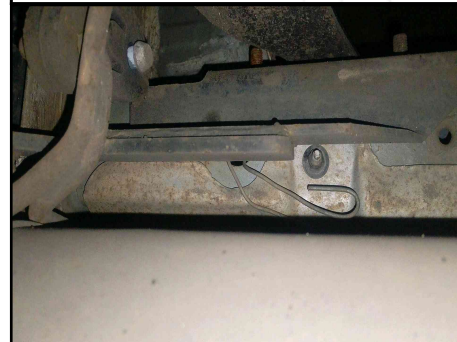
| LONGARINA TRASEIRA DIREITA | | DANIFICADO |

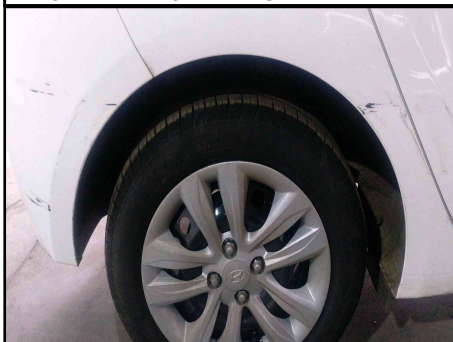
| CAIXA DE RODA TRASEIRA DIREITA | | DANIFICADO(A) |

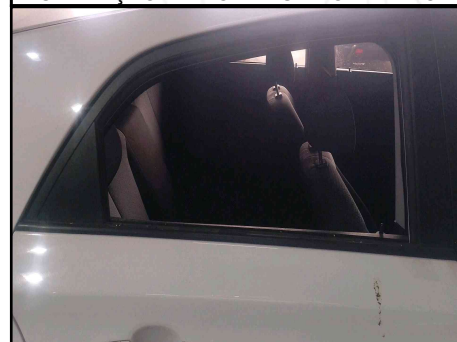
GRAVAÇÃO VIDRO TRASEIRO DIREITO

| GRAVAÇÃO DO VIDRO TRASEIRO DIREITO | | DANIFICADO(A) |

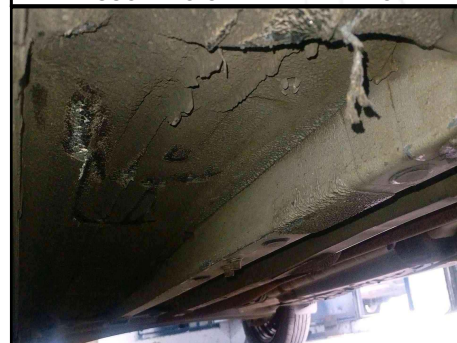
| ASSOALHO CENTRAL DIREITO | | DANIFICADO(A) |

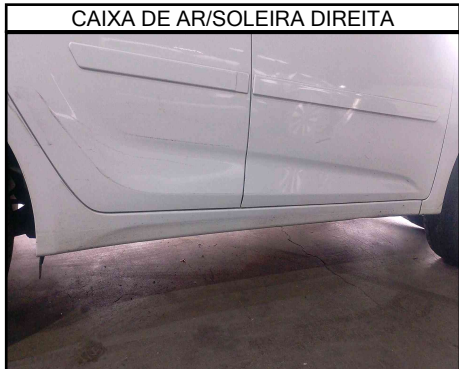
CAIXA DE AR/SOLEIRA DIREITA

| CAIXA DE AR DIREITA | | DANIFICADO(A) |

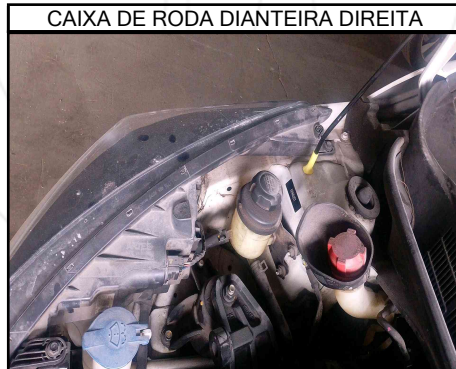
| CAIXA DE RODA DIANTEIRA DIREITA | | DANIFICADO(A) |

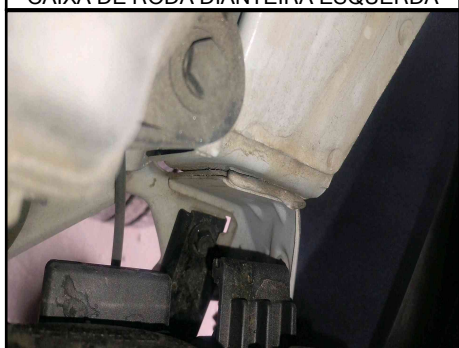
| CAIXA DE RODA DIANTEIRA ESQUERDA | | DANIFICADO(A) |

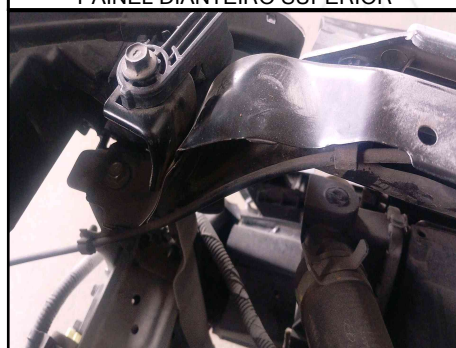
| PAINEL DIANTEIRO SUPERIOR | | DANIFICADO(A) |

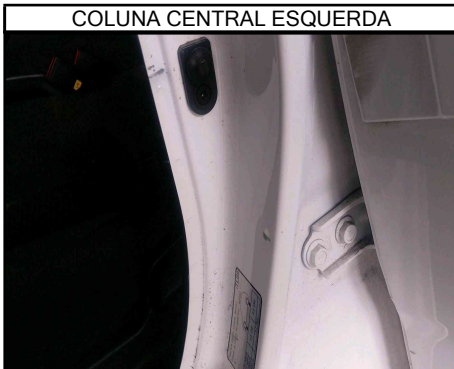
| COLUNA CENTRAL ESQUERDA | | DANIFICADO(A) |

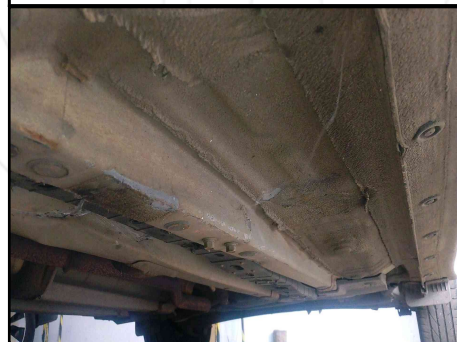
**ASSOALHO CENTRAL ESQUERDO**

| ASSOALHO CENTRAL ESQUERDO | | DANIFICADO(A) |

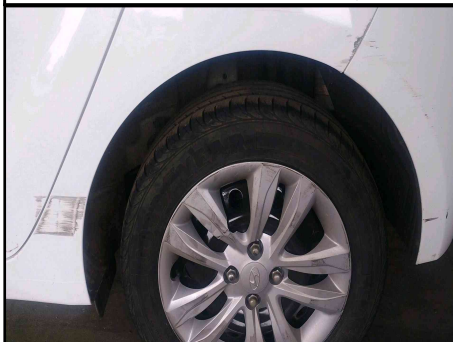
**CAIXA DE RODA TRASEIRA ESQUERDA**

| CAIXA DE RODA TRASEIRA ESQUERDA | | DANIFICADO(A) |
