Cliente  
**CARBUY AUTOMOTIVE BUSINESS LTDA**

| | | | <b>VW/GOL 1.0 GIV</b> | |

CAIXA DE ESTEPE DANIFICADO  
LONGARINA TRASEIRA DIREITA DANIFICADO  
LONGARINA TRASEIRA ESQUERDA DANIFICADO  
PAINEL TRASEIRO DANIFICADO  
ASSOALHO CENTRAL DIREITO DANIFICADO(A)  
ASSOALHO CENTRAL ESQUERDO DANIFICADO(A)  
CAIXA DE AR/ SOLEIRA ESQUERDA DANIFICADO(A)  
CAIXA DE AR/SOLEIRA DIREITA DANIFICADO(A)  
CAIXA DE RODA TRASEIRA DIREITA DANIFICADO(A)  
CAIXA DE RODA TRASEIRA ESQUERDA DANIFICADO(A)  
LONGARINA DIANTEIRA DIREITA DANIFICADO(A)  
HODÔMETRO INACESSIVEL

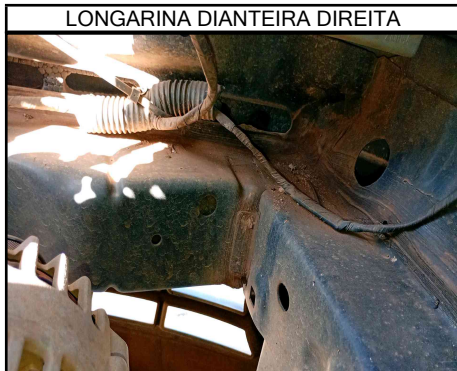
| LONGARINA DIANTEIRA DIREITA | | DANIFICADO(A) |

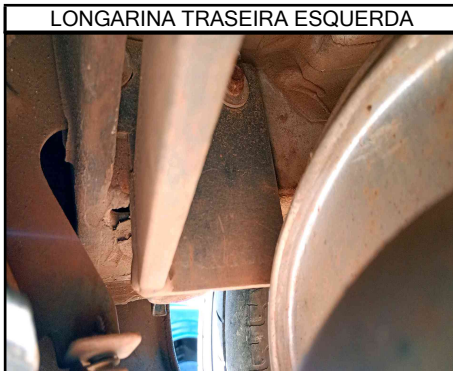
| LONGARINA TRASEIRA ESQUERDA | | DANIFICADO |

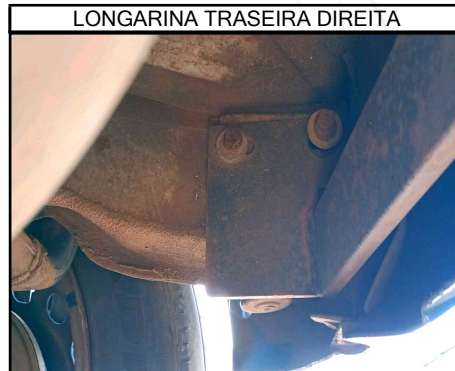
| LONGARINA TRASEIRA DIREITA | | DANIFICADO |

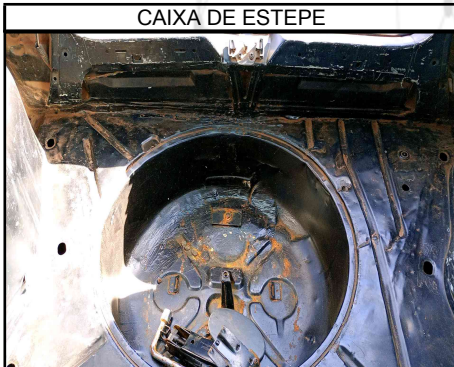
| CAIXA DE ESTEPE | | DANIFICADO |

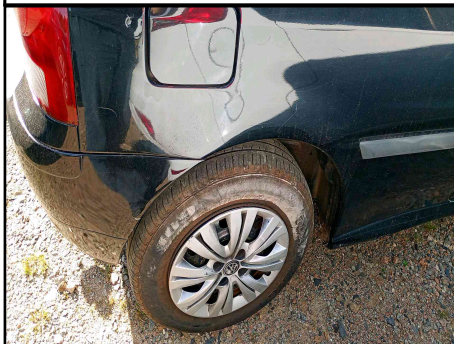
| CAIXA DE RODA TRASEIRA DIREITA | | DANIFICADO(A) |

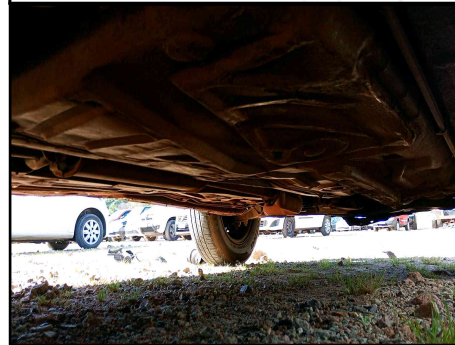
| ASSOALHO CENTRAL DIREITO | | DANIFICADO(A) |

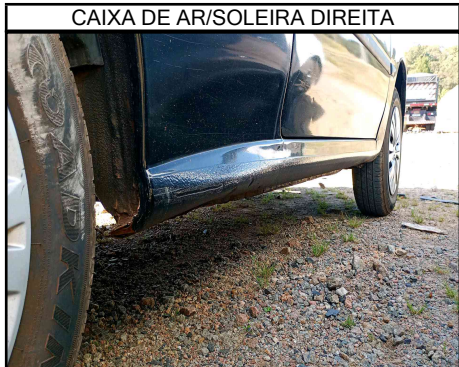
CAIXA DE AR/SOLEIRA DIREITA

| CAIXA DE AR DIREITA | | DANIFICADO(A) |

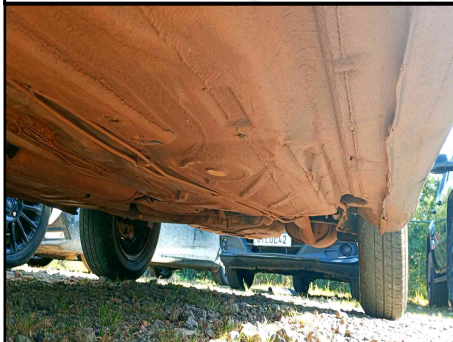
| ASSOALHO CENTRAL ESQUERDO | | DANIFICADO(A) |

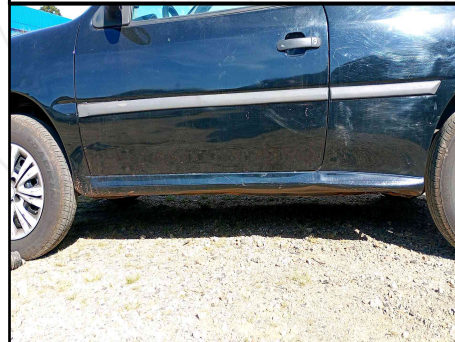
CAIXA DE AR/ SOLEIRA ESQUERDA

| CAIXA DE AR ESQUERDA | | DANIFICADO(A) |

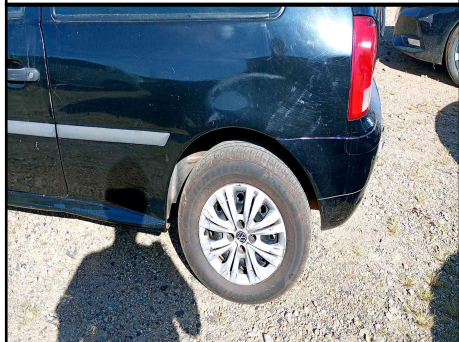
| CAIXA DE RODA TRASEIRA ESQUERDA | | DANIFICADO(A) |
