Cliente: **CARBUY AUTOMOTIVE BUSINESS LTDA**CPF / CNPJ: **35.626.178/0001-27**Dt. Pedido: **10/08/2026**Dt. Vistoria: **11/08/2026**Dt. Baixa: **12/08/2026**Local: **HUB (PE)**

Placa: **SKX5E07** Marca: **HONDA** Modelo: **NXR 160 (BROS ESDD(CBS) MIX)** Cód. Molicar: **01909605-7**

**VII - Conservação****RUIM****VIII - Comentários****MOTOCICLETA SEM DANOS ESTRUTURAIS APARENTES**

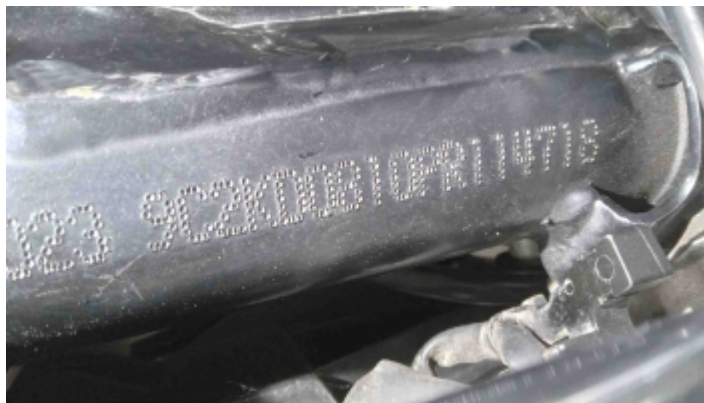
1.2.1 - Dentro dos padrões habituais do fabricante, não apresentado anormalidade.

Foto da gravação do chassi : 9C2KD0810PR114718

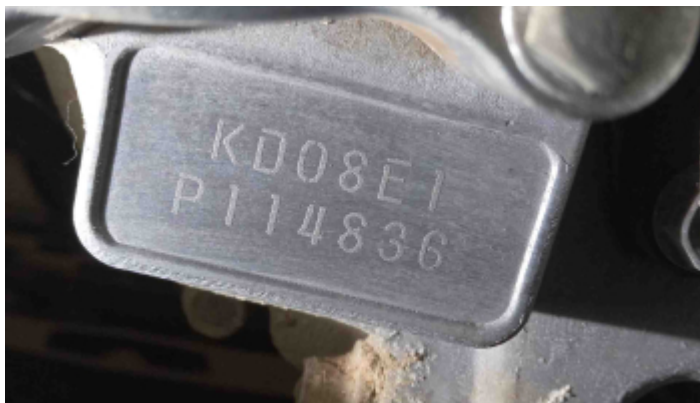
4.2.1 - Dentro dos padrões habituais do fabricante, não apresentado anormalidade.

Foto do número do motor : KD08E1P114836

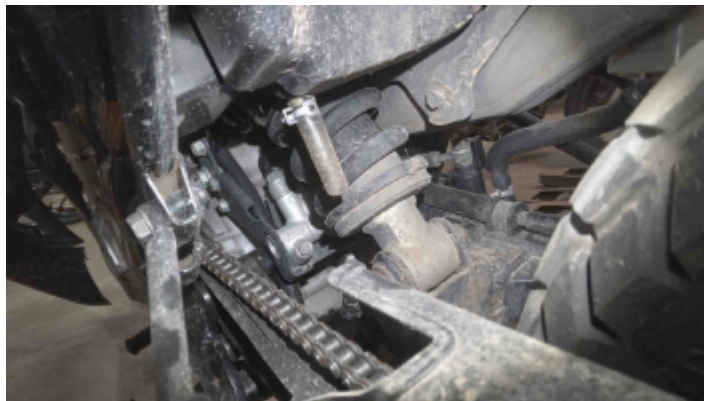
Foto Estrutura Suspensão traseira

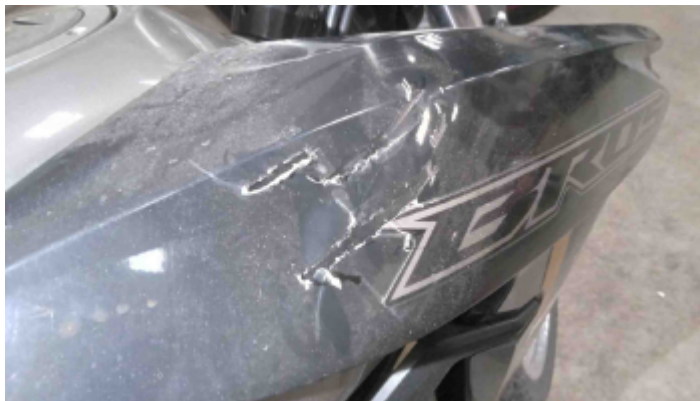
Carenagem Direita; Carenagem Esquerda; Guidão; Seta; Tanque

Foto Avaria Carenagem Direita

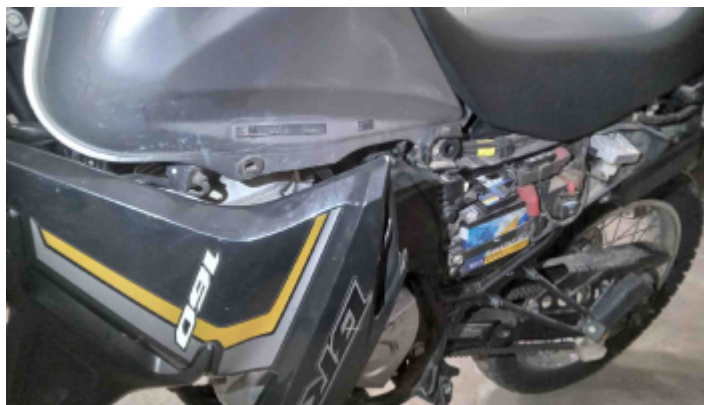
Foto Avaria Carenagem Esquerda

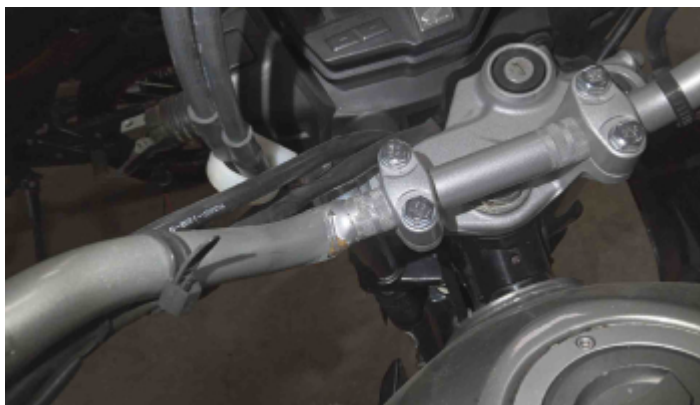
Foto Avaria Guidão

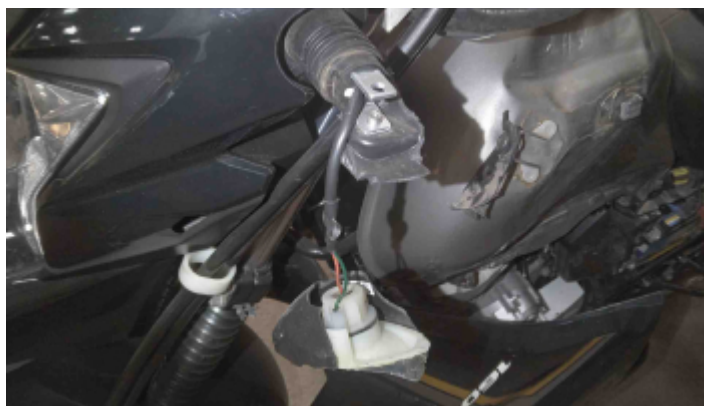
Foto Avaria Seta

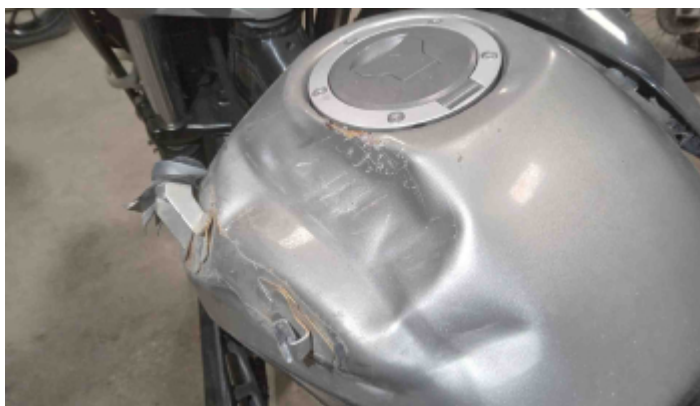
Foto Avaria Tanque
