Cliente  
**CARBUY AUTOMOTIVE BUSINESS LTDA**

| | | | <b>CHEVROLET SPIN 1.8L AT</b> | |
| <b>2016</b> | <b>2016</b> | | | <b>BRANCA</b> |

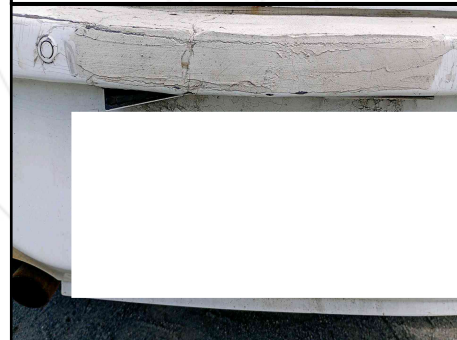
| PLACA TRASEIRA | | DANIFICADO(A) |

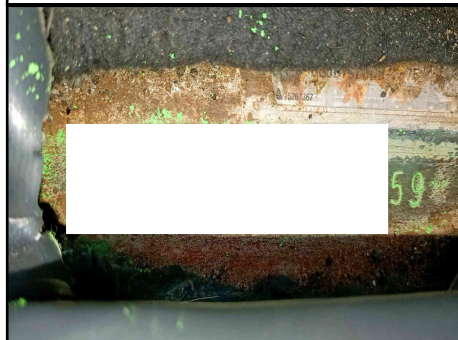
NÚMERO CHASSI

| NÚMERO DO CHASSI | | ESTADO INICIAL DE CORROSÃO |

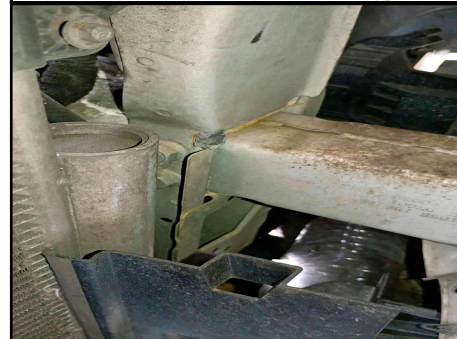
| LONGARINA DIANTEIRA ESQUERDA | | DANIFICADO(A) |

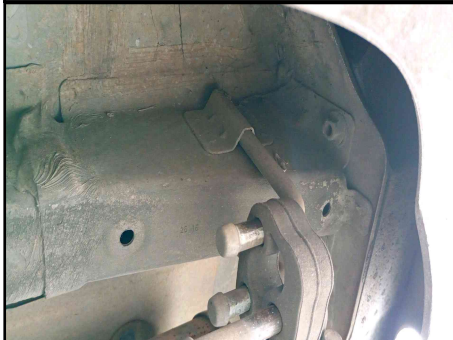
| LONGARINA TRASEIRA ESQUERDA | | DANIFICADO |

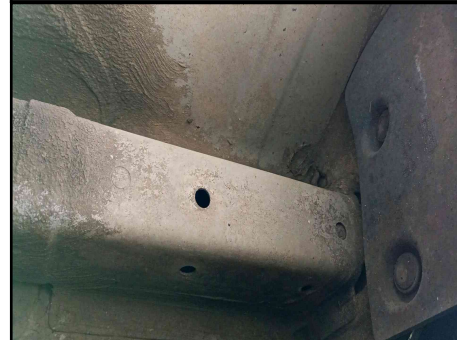
| LONGARINA TRASEIRA DIREITA | | DANIFICADO |

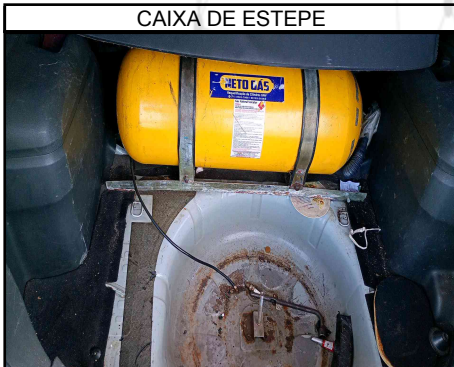
| CAIXA DE ESTEPE | | DANIFICADO |

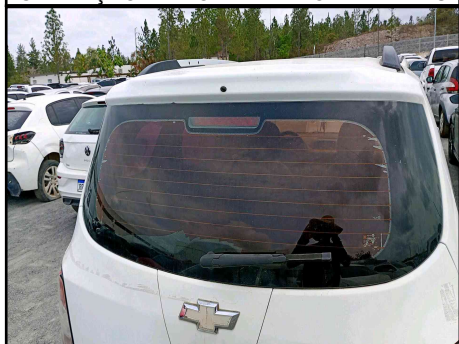
GRAVAÇÃO VIDRO TAMPA PORTA MALAS

| GRAVAÇÃO DO VIGIA TRASEIRO | | SEM GRAVAÇÃO |

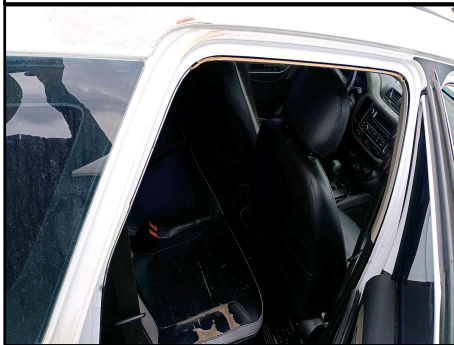
| COLUNA C DIREITA | | DANIFICADO(A) |

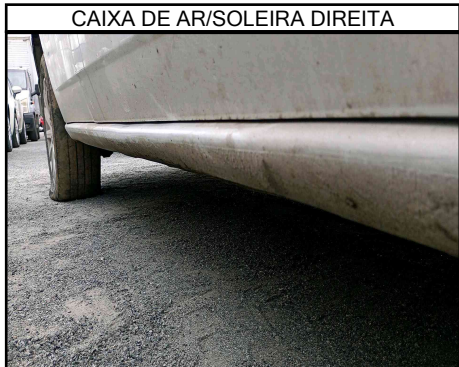
CAIXA DE AR/SOLEIRA DIREITA

| CAIXA DE AR DIREITA | | DANIFICADO(A) |

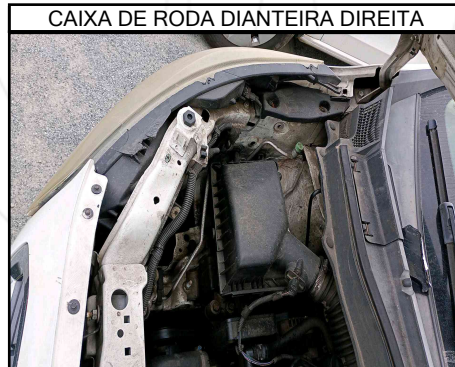
| CAIXA DE RODA DIANTEIRA DIREITA | | DANIFICADO(A) |

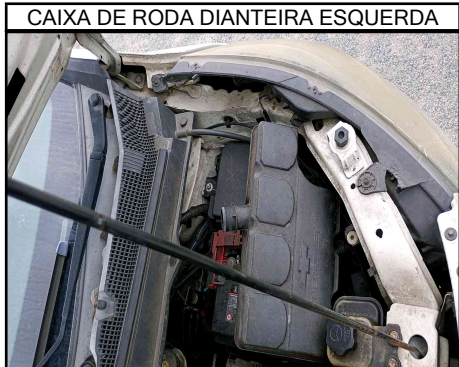
| CAIXA DE RODA DIANTEIRA ESQUERDA | | DANIFICADO(A) |

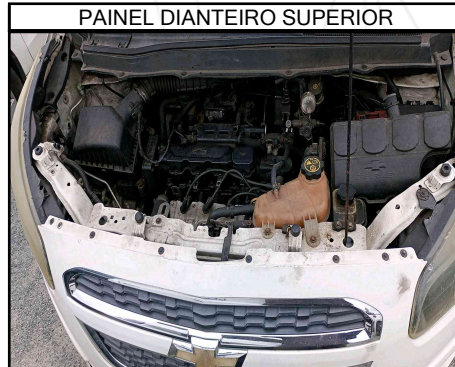
| PAINEL DIANTEIRO SUPERIOR | | DANIFICADO(A) |

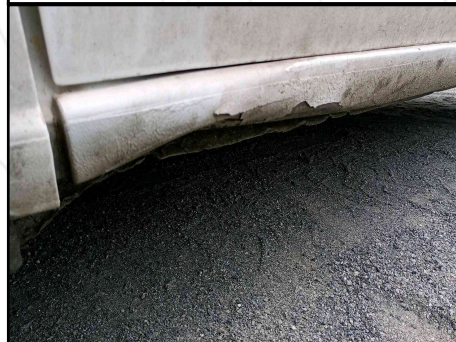
**CAIXA DE AR/ SOLEIRA ESQUERDA**

| CAIXA DE AR ESQUERDA | | DANIFICADO(A) |
