Cliente: **CARBUY AUTOMOTIVE BUSINESS LTDA**CPF / CNPJ: **35.626.178/0001-27**Dt. Pedido: **19/10/2026**Dt. Vistoria: **20/10/2026**Dt. Baixa: **21/10/2026**Local: **CARBUY**

Placa: **FIF5G78** Marca: **TOYOTA** Modelo: **ETIOS HB (X 1.3 16v)** Cód. Molicar: **04802805-8**  
Chassi: **9BRK19BT8J2106261** Motor: **4176692** Cor: **Prata** Portas: **4** Ano/Modelo: **2017 / 2018**  
Chassi BIN: **9BRK19BT8J2106261** Motor BIN: **4176692** Cor BIN: **PRATA** Combustível BIN: **ALCOOL/GASOLINA**  
Câmbio: **MANUAL** Combustível: **Alcool/Gasolina** Renavam: **01137131818** KM: **Digital N/V** Cód. Fipe: **002122-9**

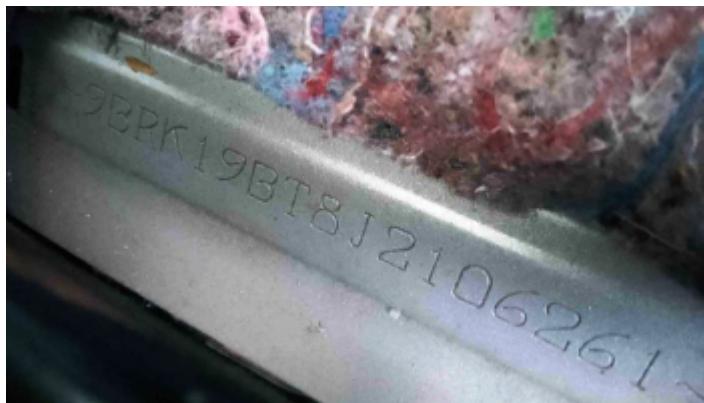
1.2.1 - Dentro dos padrões habituais do fabricante, não apresentado anormalidade.

Foto da gravação do chassi : 9BRK19BT8J2106261

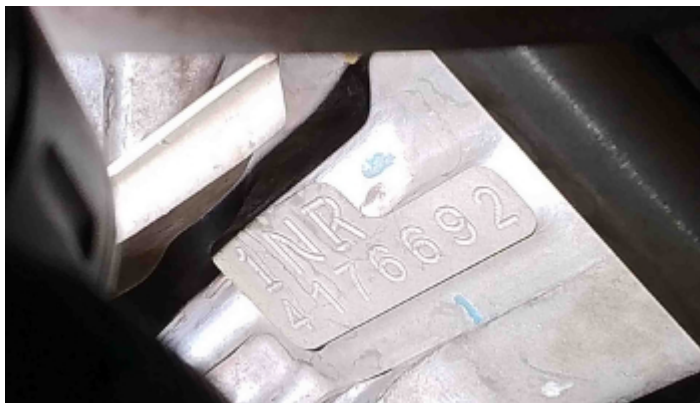
4.2.1 - Dentro dos padrões habituais do fabricante, não apresentado anormalidade.

Foto do número do motor : 4176692

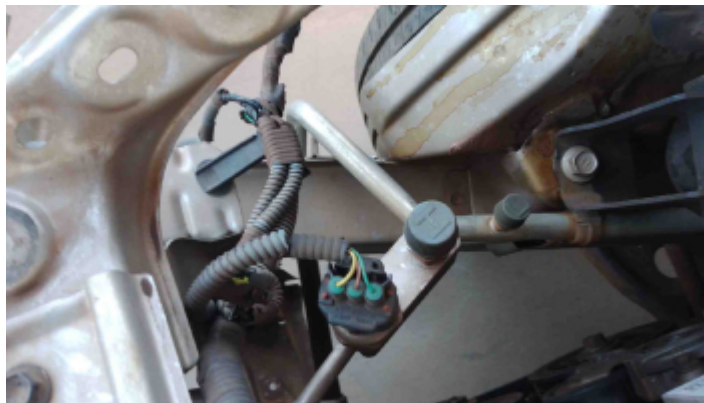
**VII - Conservação****RUIM****VIII - Comentários****VEICULO COM DANOS NO CONJUNTO ESTRUTURAL DO MONO BLOCO ( CAIXAS DE RODA DIANT; PAINEL FRONTAL E LONGARINAS DIANT. DANIFICADAS )**

Foto Estrutura Longarina Direita

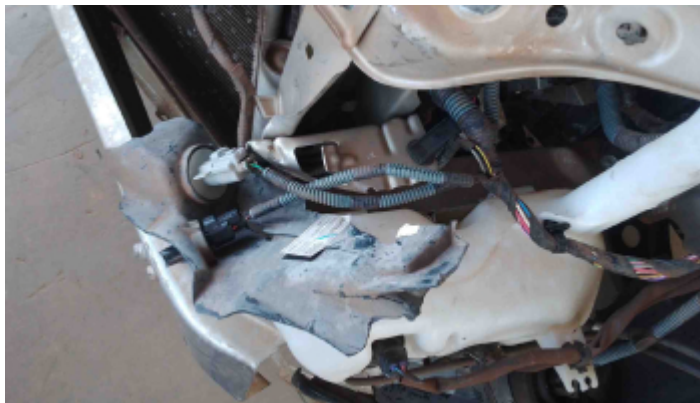
Foto Estrutura Longarina Esquerda

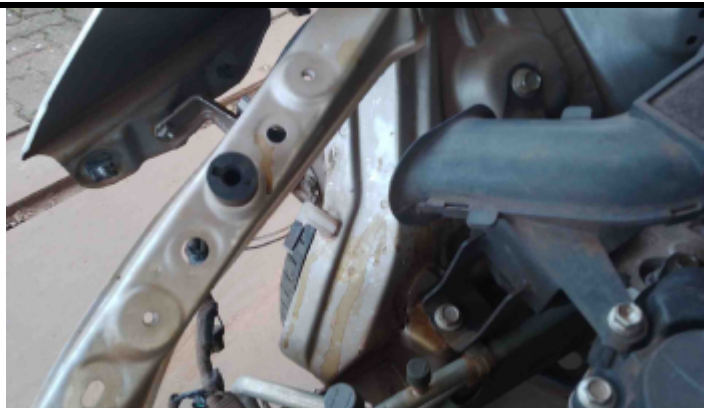
Foto Estrutura Torre do Amortecedor Direito

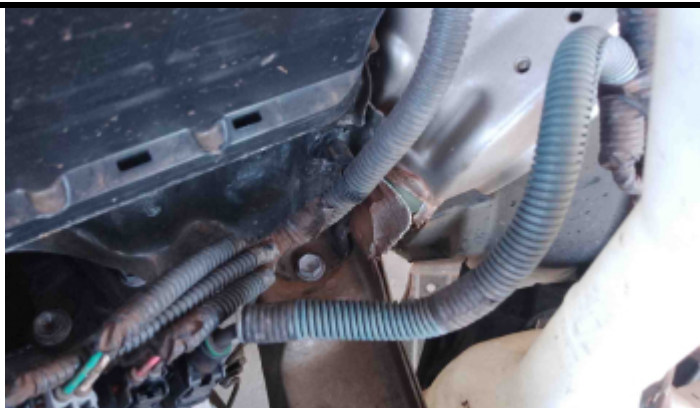
Foto Estrutura Torre do Amortecedor Esquerdo

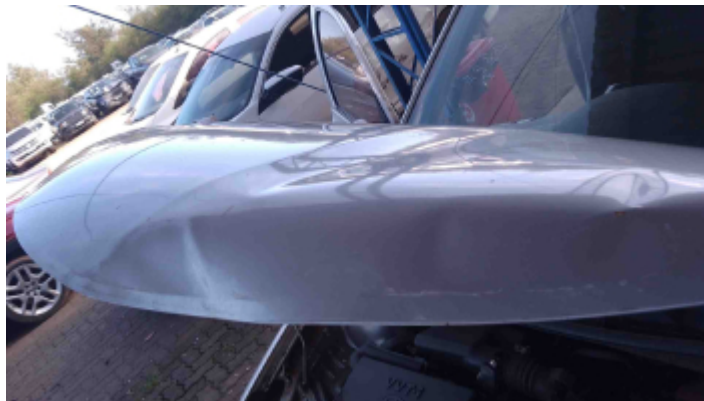
Foto Avaria Capô

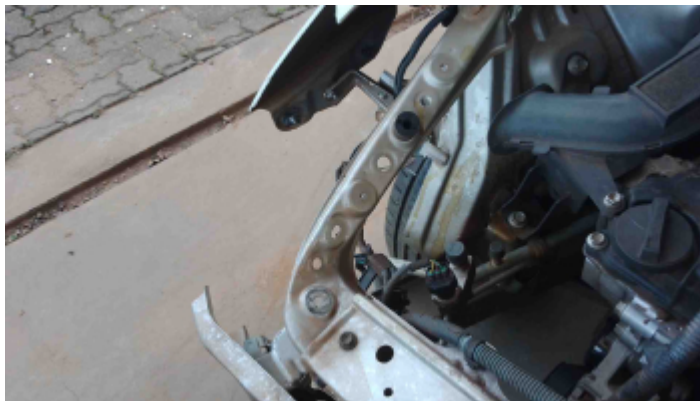
Foto Avaria Farol Direito

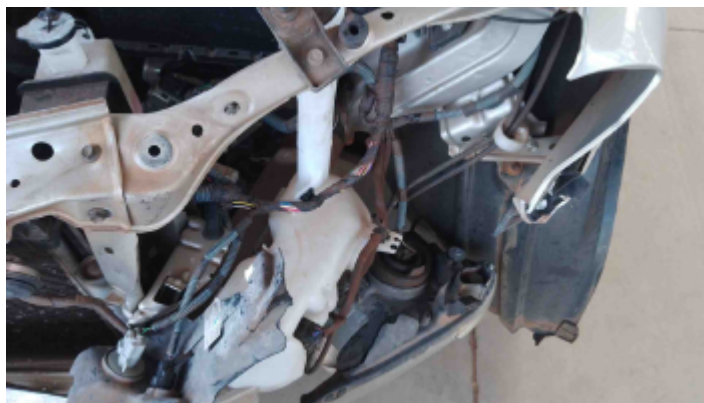
Foto Avaria Farol Esquerdo

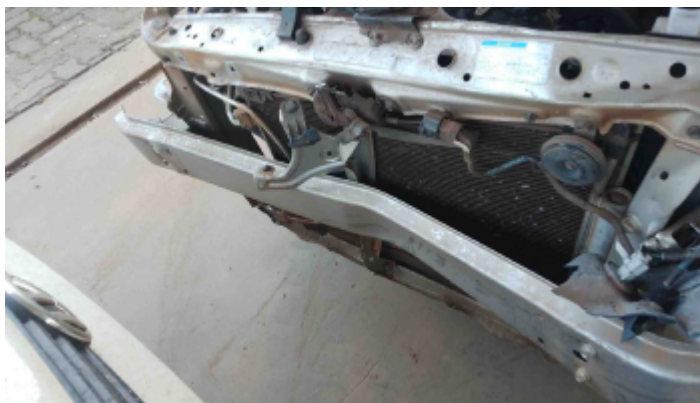
Foto Avaria Grade

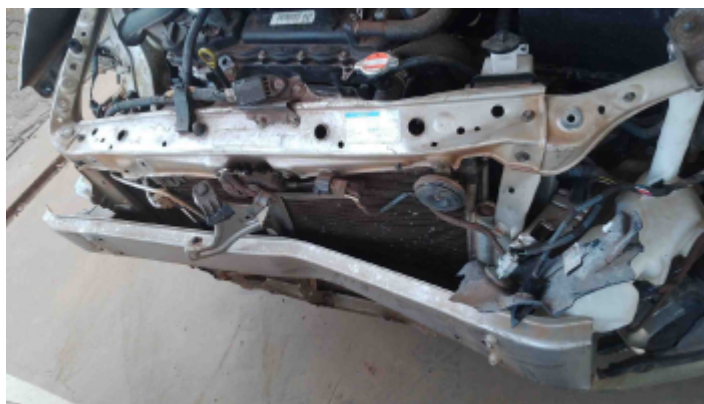
Foto Avaria Painel/Saia Dianteiro

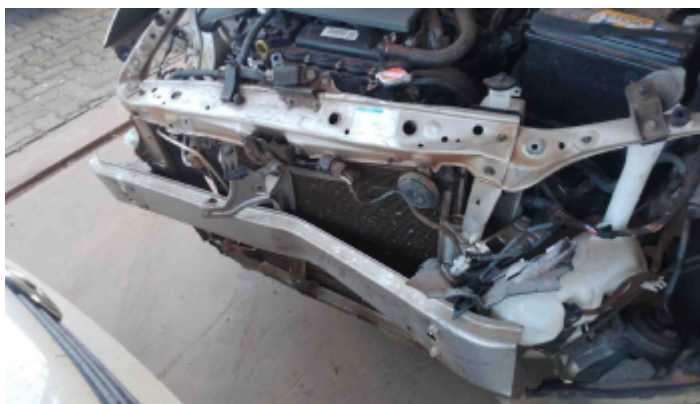
Foto Avaria Pára-Choque Dianteiro

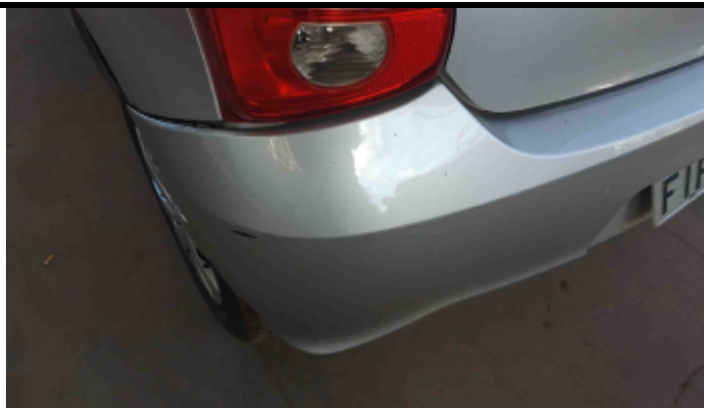
Foto Avaria Pára-Choque Traseiro

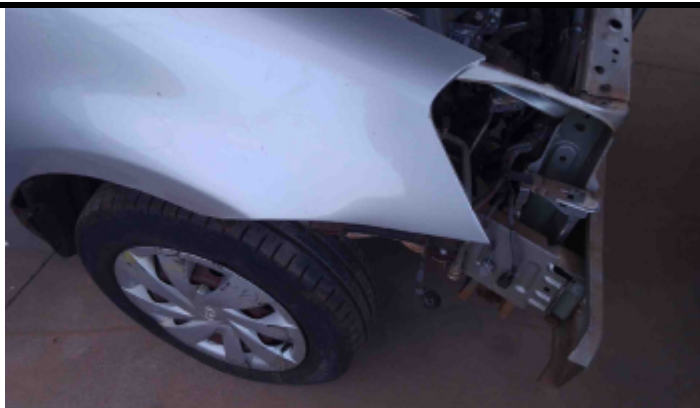
Foto Avaria Pára-Lama Direito

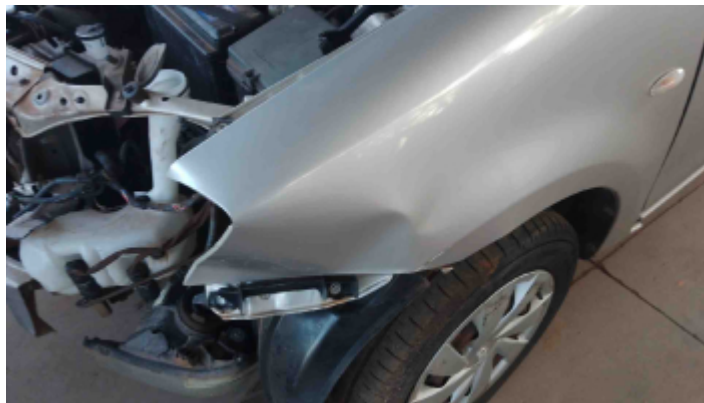
Foto Avaria Pára-Lama Esquerdo

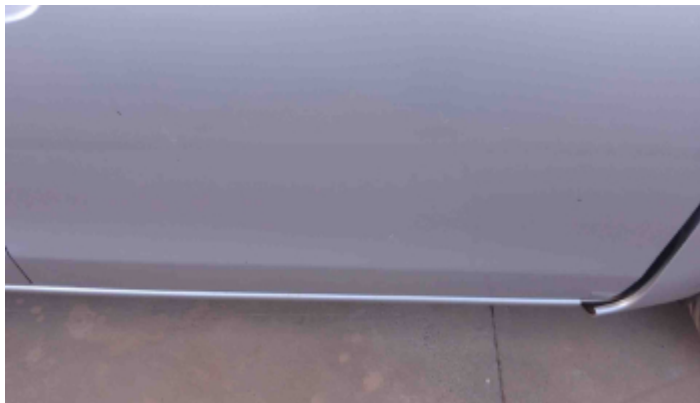
Foto Avaria Porta Direita Dianteira

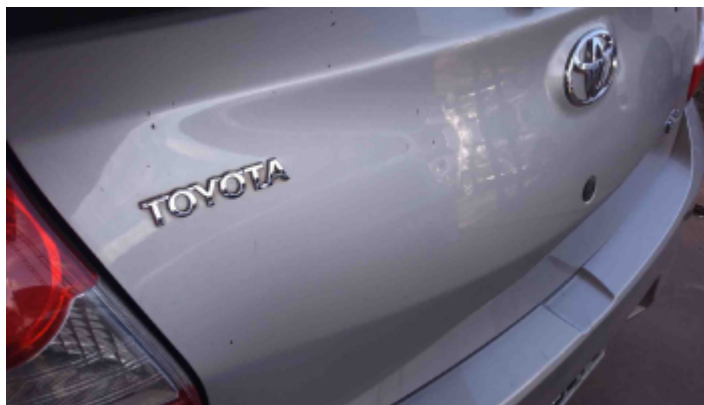
Foto Avaria Tampa do Porta Malas
