CLIENTE

Cliente
BANCO BRADESCO FINANCIAMENTOS S

DADOS DO VEÍCULO

PLACA	CHASSI	CHASSI BIN	MARCA/MODELO	
			FORD KA SE 1.0 HA C	
ANO FABRICAÇÃO	ANO MODELO	MOTOR BIN	MOTOR OBSERVADO	COR
2019	2020			BRANCA
COMBUSTÍVEL			KILOMETRAGEM	RENAVAM
GASOLINA E ALCOOL			202055	
CIDADE VISTORIA	ESTADO VISTORIA	UF VISTORIA	PATIO VISTORIA	
BELÉM	PA	PA

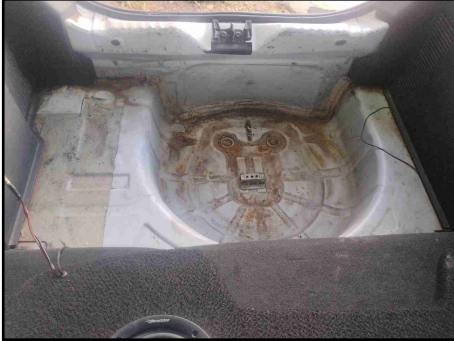
LEVES DANOS/REPAROS
CAIXA DE ESTEPE - PAINEL TRASEIRO

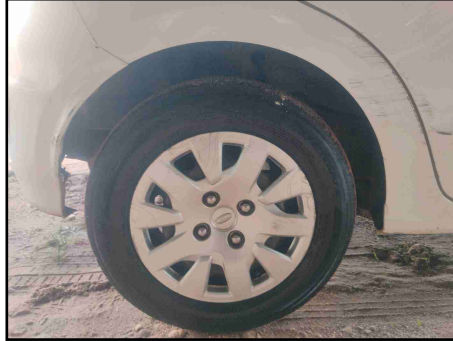
CAIXAS DE RODA TRASEIRA DIREITA

LEVES DANOS/REPAROS
CAIXA DE RODA TRASEIRA ESQUERDA

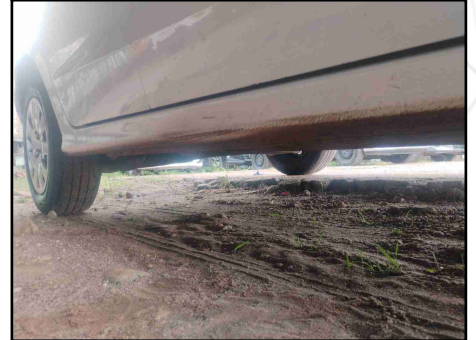
CAIXAS DE AR - SOLEIRA DIREITA

LEVES DANOS/REPAROS

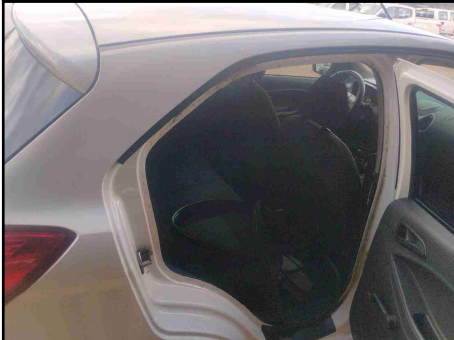
COLUNA B-C DIREITA

LEVES DANOS/REPAROS

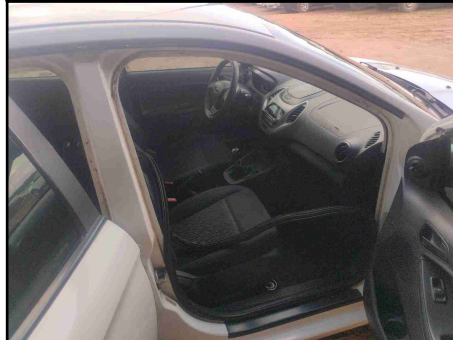
COLUNA A-B DIREITA

LEVES DANOS/REPAROS
COLUNA B-C PASSAGEIRO

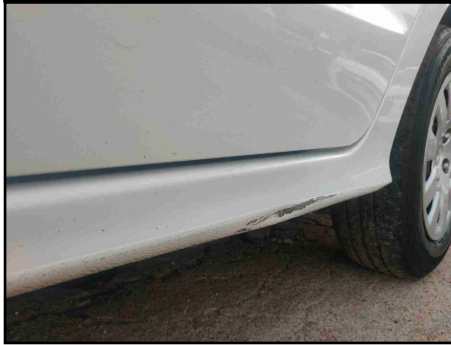
CAIXAS DE AR - SOLEIRA ESQUERDA

LEVES DANOS/REPAROS
CAIXA DE AR / SOLEIRA DIREITA

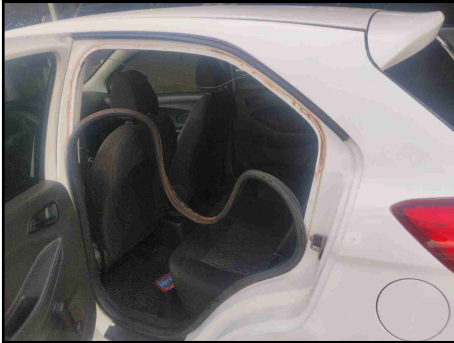
COLUNA B-C ESQUERDA

LEVES DANOS/REPAROS
COLUNA A-B PASSAGEIRO
