**Empresa:** AUTO 100% CERTIFICAÇÃO AUTOMOTIVA S.A **CNPJ:** 34.772.345/0001-85 **Telefone:** (11) 2538-8334

**Data. Solicitação:** 28/04/2025 **Data Vistoria:** 28/04/2025 **Data Baixa:** 30/04/2025

**DADOS DO VEÍCULO**

| Motorização:<br>3.2 | Modelo:<br>FREELANDER-2 4X4 | | Versão do Veículo:<br>I6 SE 3.2 V-6 24v(Aut.) | Marca:<br>LAND ROVER | | Tipo de Direção:<br>ASSISTIDA | |

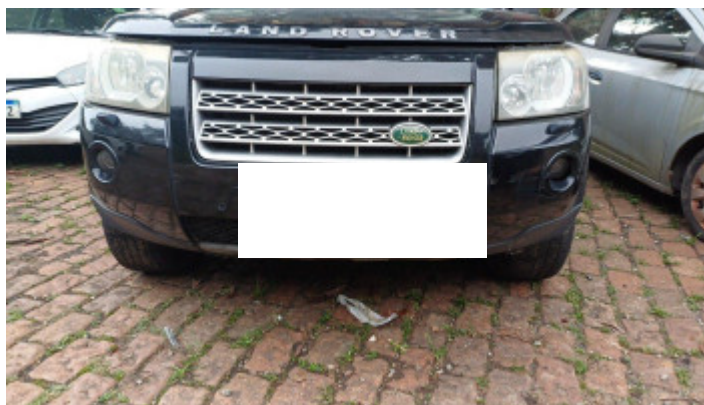
FOTO CAPÔ

| DIANTEIRA | | | |
|---|---|---|---|
| Condição do Capô | Danificado reparável | Farol de neblina esquerdo | Não funcionando |

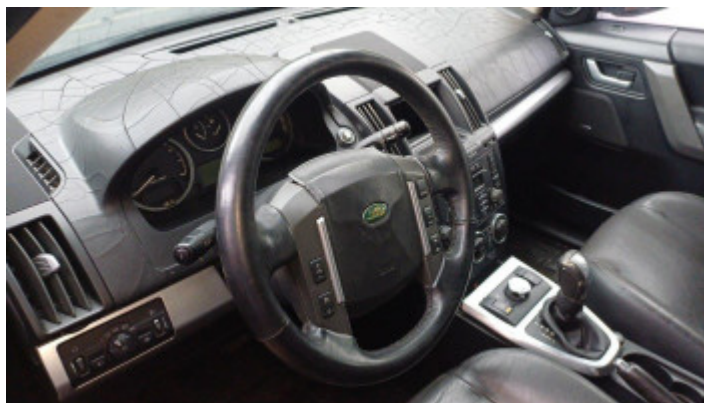
Avaria Volante

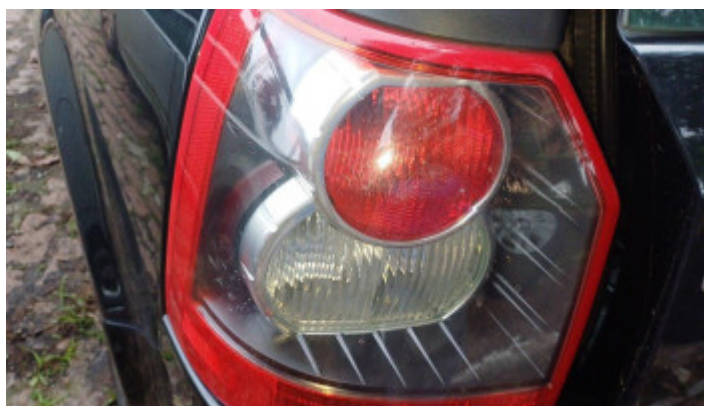
| TRASEIRA | | | |
|---|---|---|---|
| Lanterna traseiro direito | Não Funcionando | Lanterna traseiro esquerdo | Não Funcionando |

Avaria Lanterna Esquerda

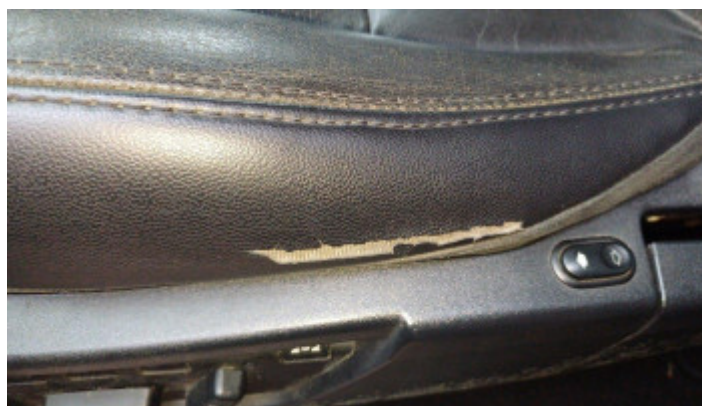
Avaria Banco Dianteiro Esquerdo

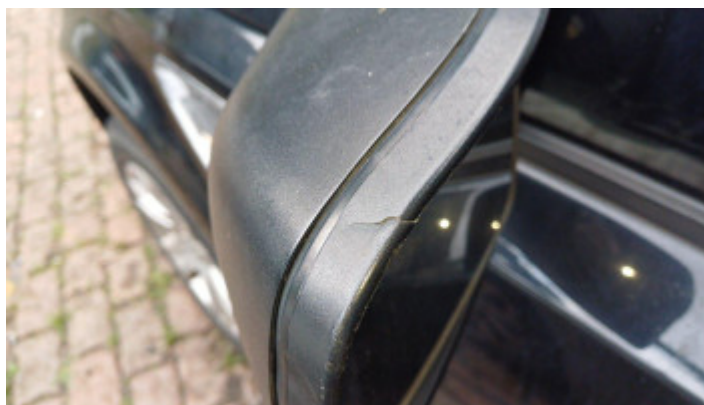
Avaria Retrovisor Esquerdo

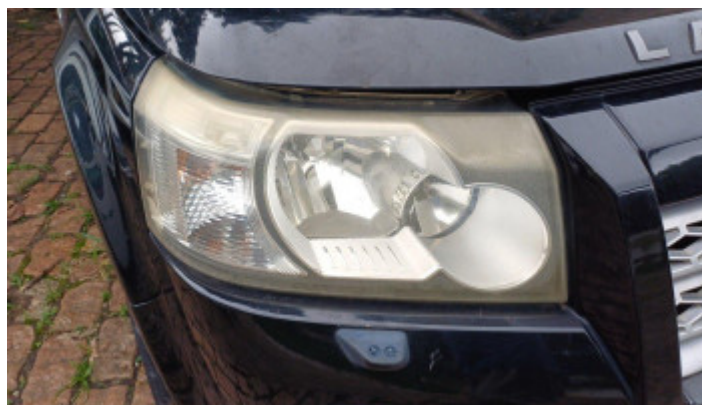
Avaria Farol Direito

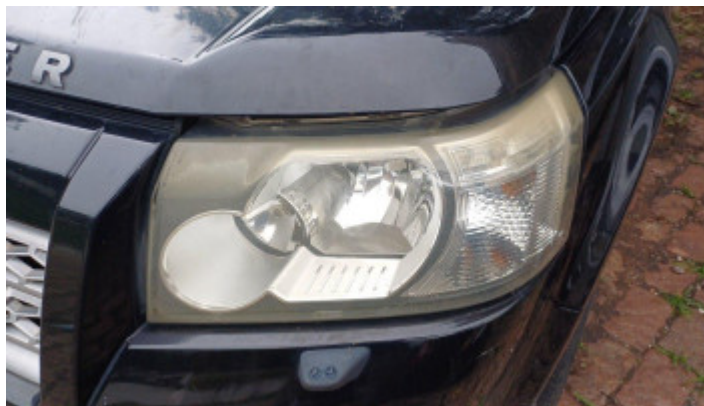
Avaria Farol Esquerdo

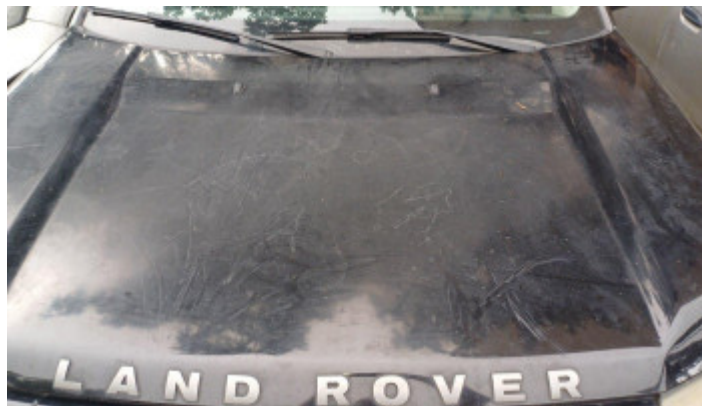
Avaria Capô

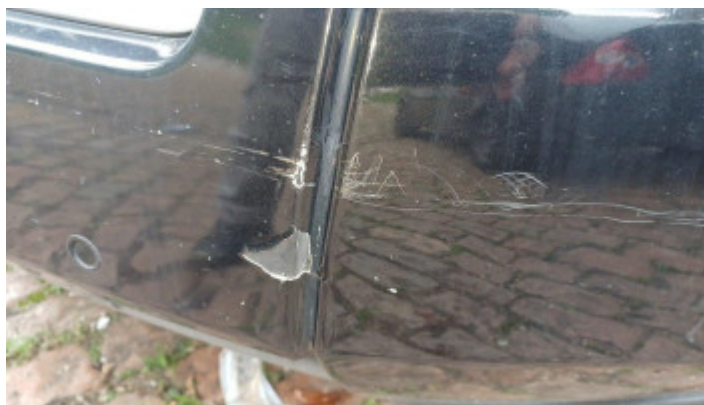
| DIANTEIRA | | | |
|---|---|---|---|
| Limpador para-brisa | Possui | Condição do para-choque dianteiro | Danificado reparável |

Avaria Pára-Choque Dianteiro

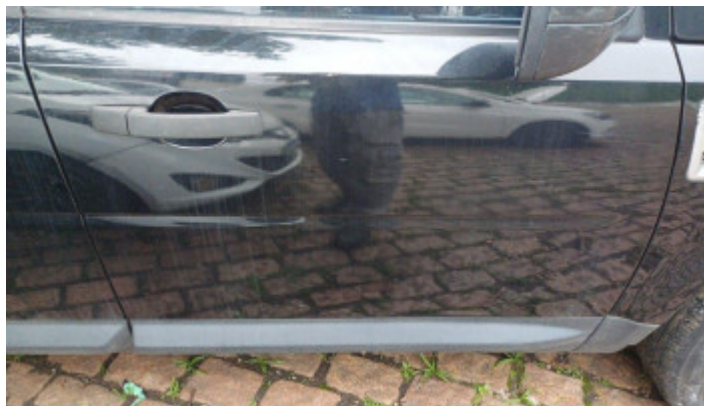
| LADO DIREITO | | | |
|---|---|---|---|
| Para-lama dianteiro direito | Danificado reparável | Porta dianteira direita | Danificado reparável |

Avaria Porta Direita Dianteira

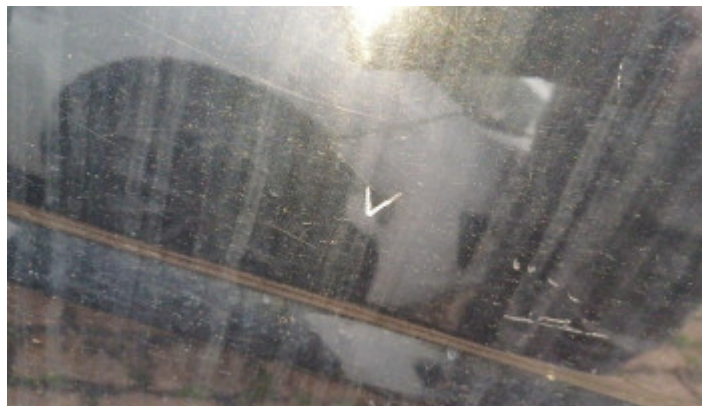
| LADO DIREITO | | | |
|---|---|---|---|
| Porta traseira direita | Danificado reparável | Estado geral da funilaria | Ruim |

Avaria Porta Direita Traseira
