Cliente  
**BANCO BRADESCO SA**

**DADOS DO VEÍCULO**

| PLACA | CHASSI | CHASSI BIN | MARCA/MODELO |
|---|---|---|---|
| | | | <b>MERCEDES BENZ MBENZ B200CGI</b> |

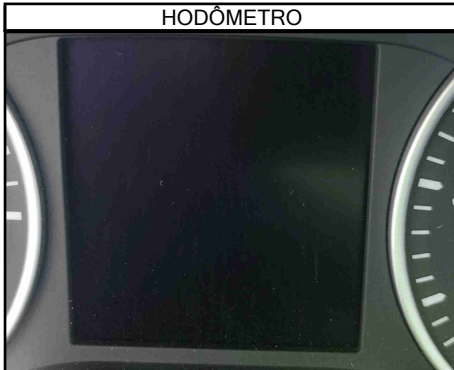
HODÔMETRO

**HODÔMETRO INACESSÍVEL**
